# Gjenbruk av veg fra et bærekraftsynspunkt

## Innlegg fra AF Gruppen

*Kristian Nilsplass, AF Anlegg*

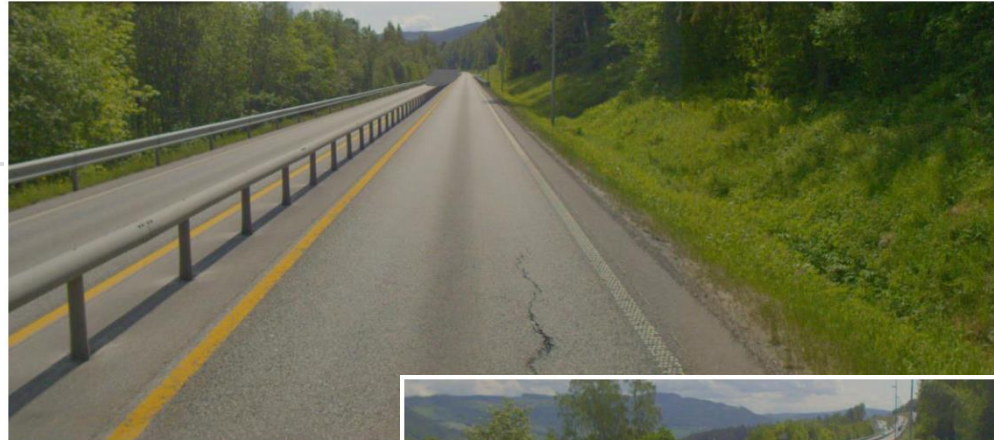
Eksempel på sprekk inn mot midten av kjørefelt

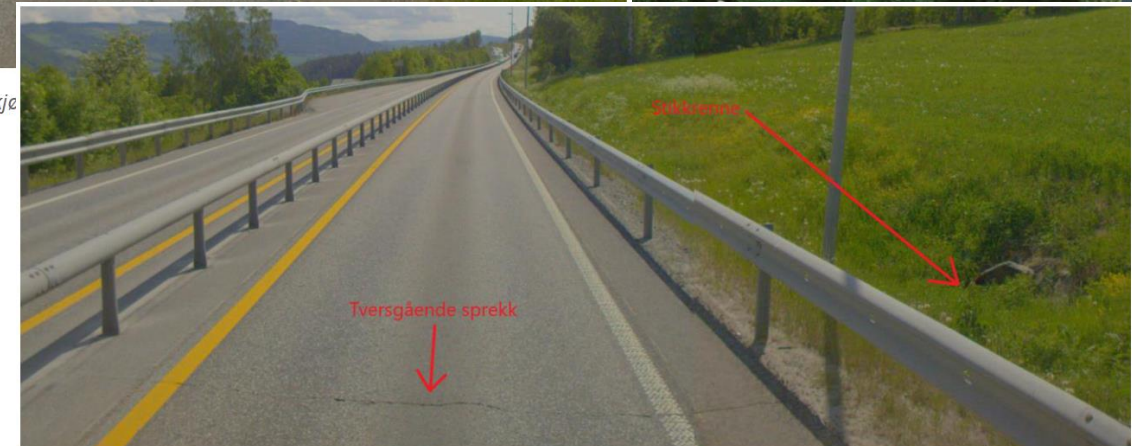
Eksempel på tversgående sprekk i forbindelse med stikkrenne under vegen ved EV6 S35D1 M6219 F2 (Kilde: Vegbilder, 7. Juni 2021)
