Olav Kyrres gate Drensbetong som bærelag under storgatestein

Nadim 30.11.2023
Arya Bastiko - Vegteknolog

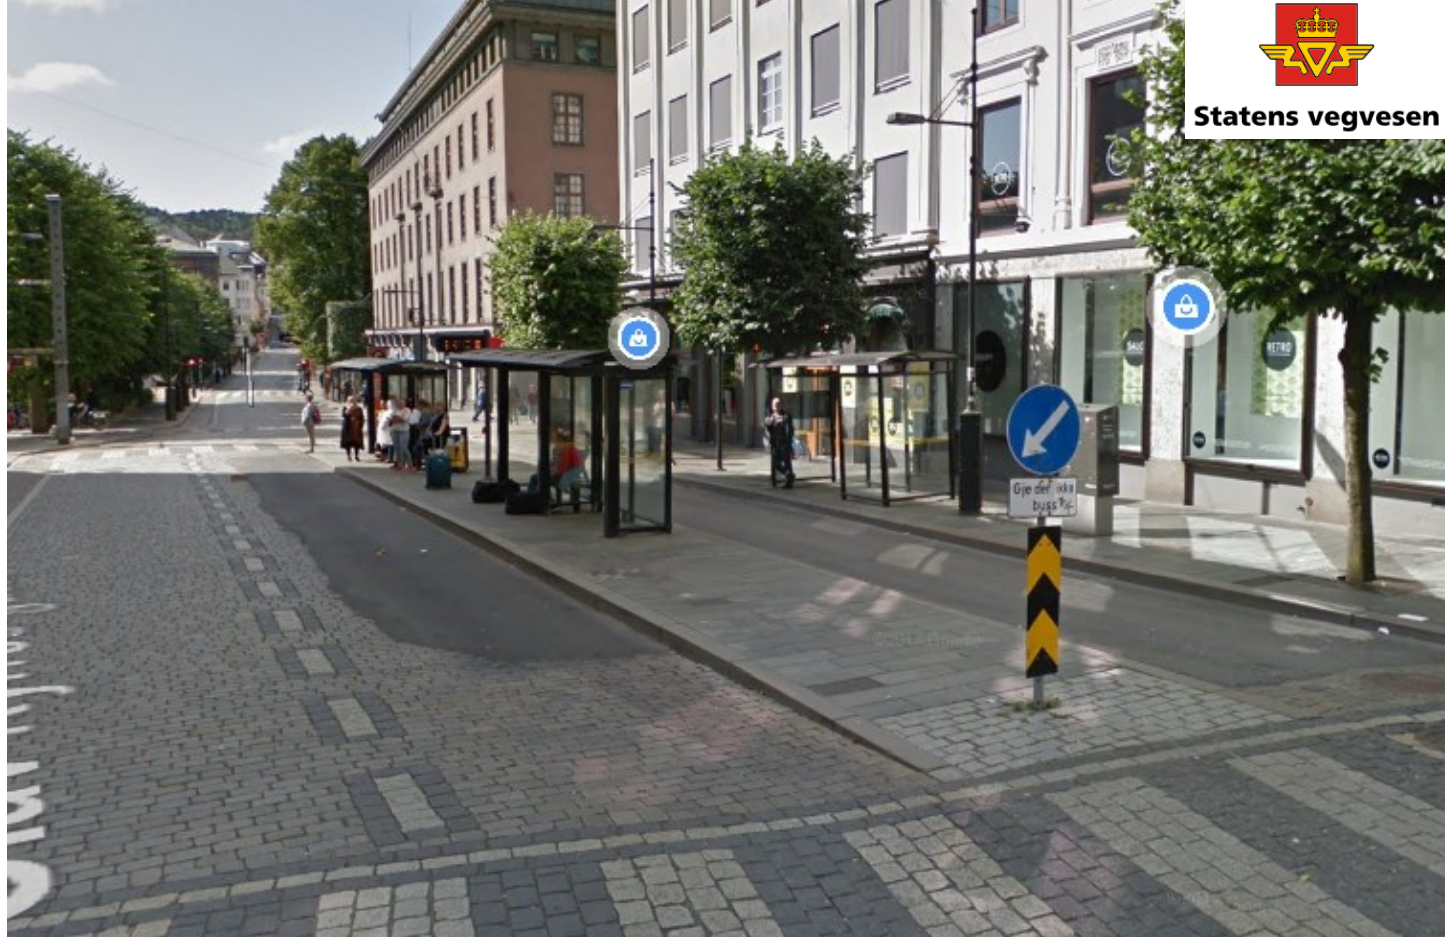
Tilstand Olav Kyrresgate

- Gaten bygget på storgatestein og preget av setninger.
- Setning langs med hele busstraseen.
- Måtte innføre tiltak med asfaltering for at bussene kunne åpne dørene.
- Miljøløftet om å opprettholde Olav Kyrresgate som et kollektiv knutepunkt i sentrum.
- 2018 startet planlegging for rehabilitering av Olav Kyrresgate.

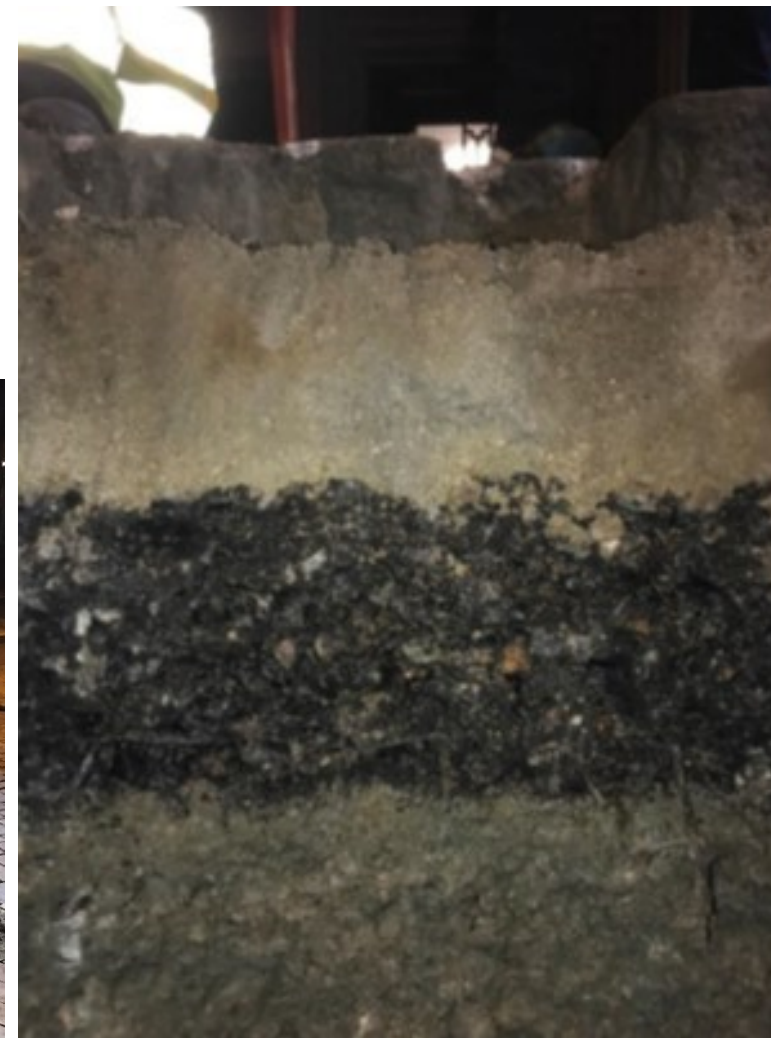
Oppgravingprøve eksisterende veg

Hull 1: E16, Hp 15, m 10033

Lag:	Materiale:	Tot. høyde (mm)
Brostein	12,0 cm	120
Settesand (prove 5)	13,0 cm	250
Asfalt	9,0 cm mod. Ap/Ag*	330
Asfalt	9,0 cm Ap*	410
Geonett	Storrutet	
Forsterkningslag (Prove 3)	68 cm ca. 0/32	1090
Geonett/fiberduk	Storrutet	
Undergrunn (Prove 1)	Humusholdig kulturlag

*19,0 cm samlet tykkelse på asfaltlag, klarte ikke skille lagene. Spesifisering av asfaltlag er funnet i overbygningstegning mottatt fra Bergen Kommune etter forrige byggeperiode. Se vedlegg:

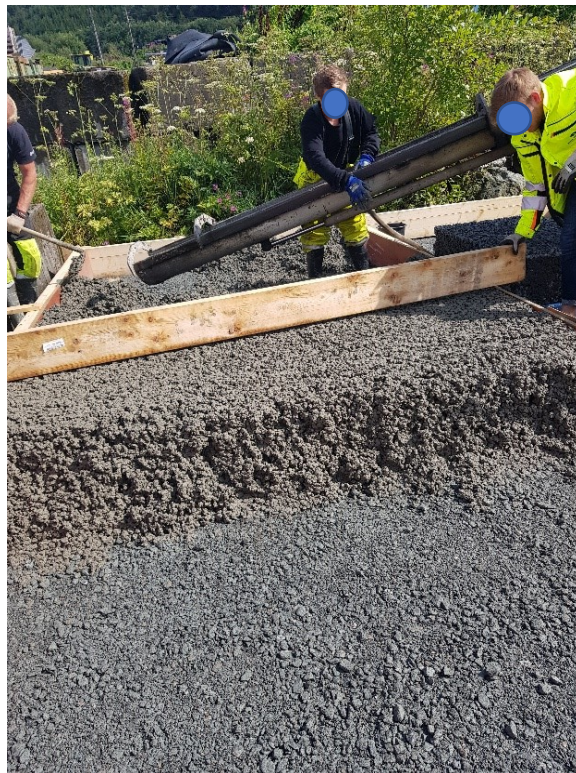
Ingen komprimering
med og uten retarder

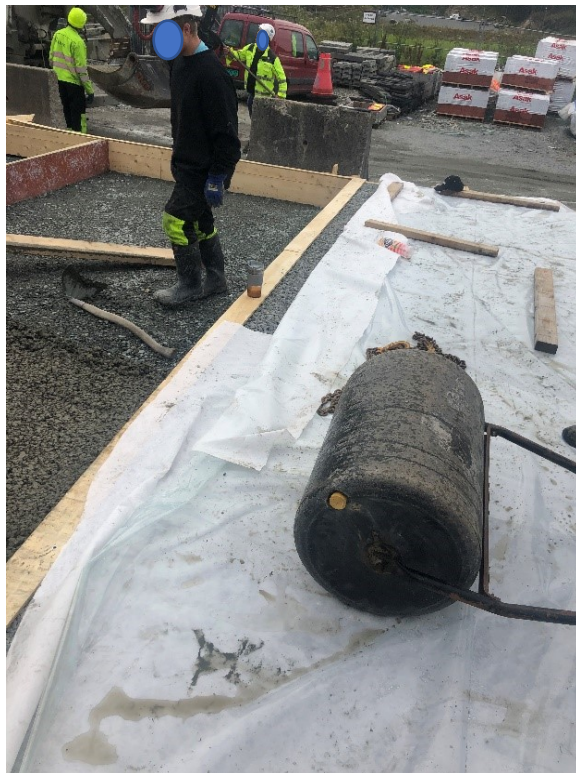
Komprimering
hagerulle 80 kg

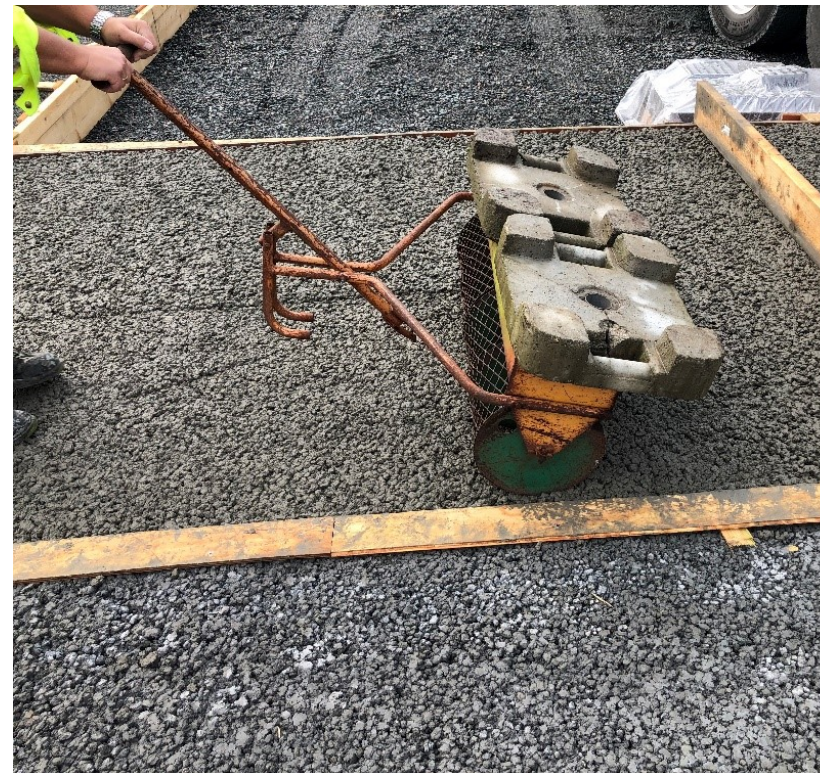
Komprimering med Gittervals
med to lodd

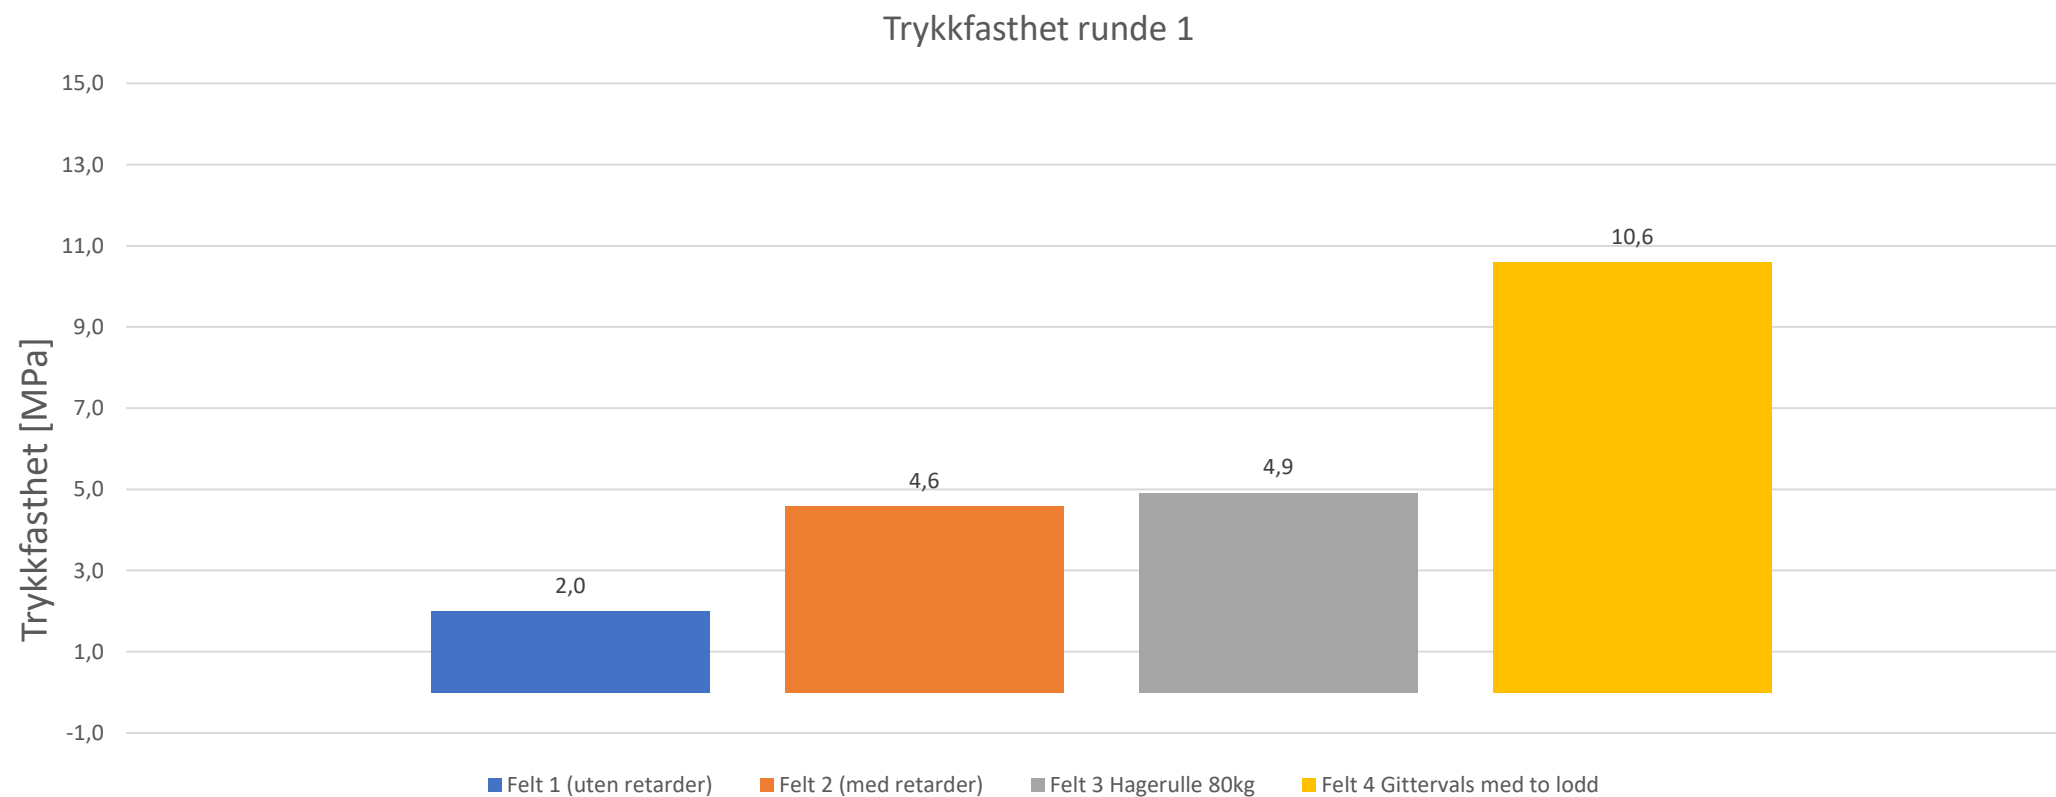
Resultat: Trykkfasthet 1. runde

Krav trykkfasthet:

Gjennomsnittlig av 5 prøver skal være 20 MPa.

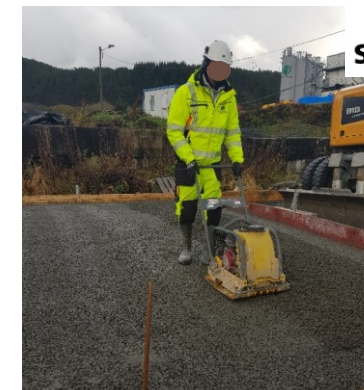
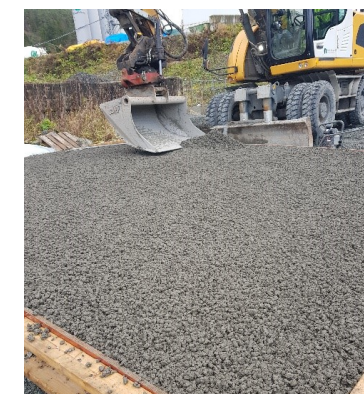
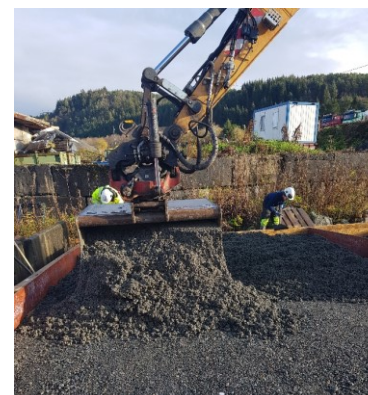
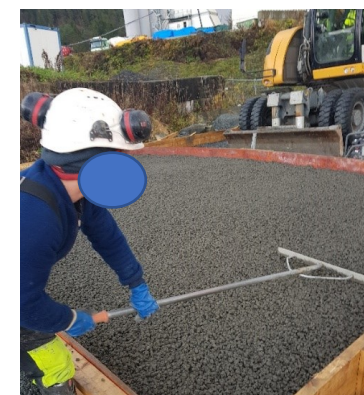
Runde 2.

- Komprimerer med 70 kg vibroplate
- Utlegging med lastebil og gravemaskin.
- Legges vått i vått og komprimeres i to lag

Felt A		
1	2	3
1.3	2.3	3.3
1.2	2.2	3.2
1.1	2.1	3.1

Antall komprimerings-overførter	Felt A		
	Område 1	Område 2	Område 3
	1 over 1	2 over 1	2 over 2

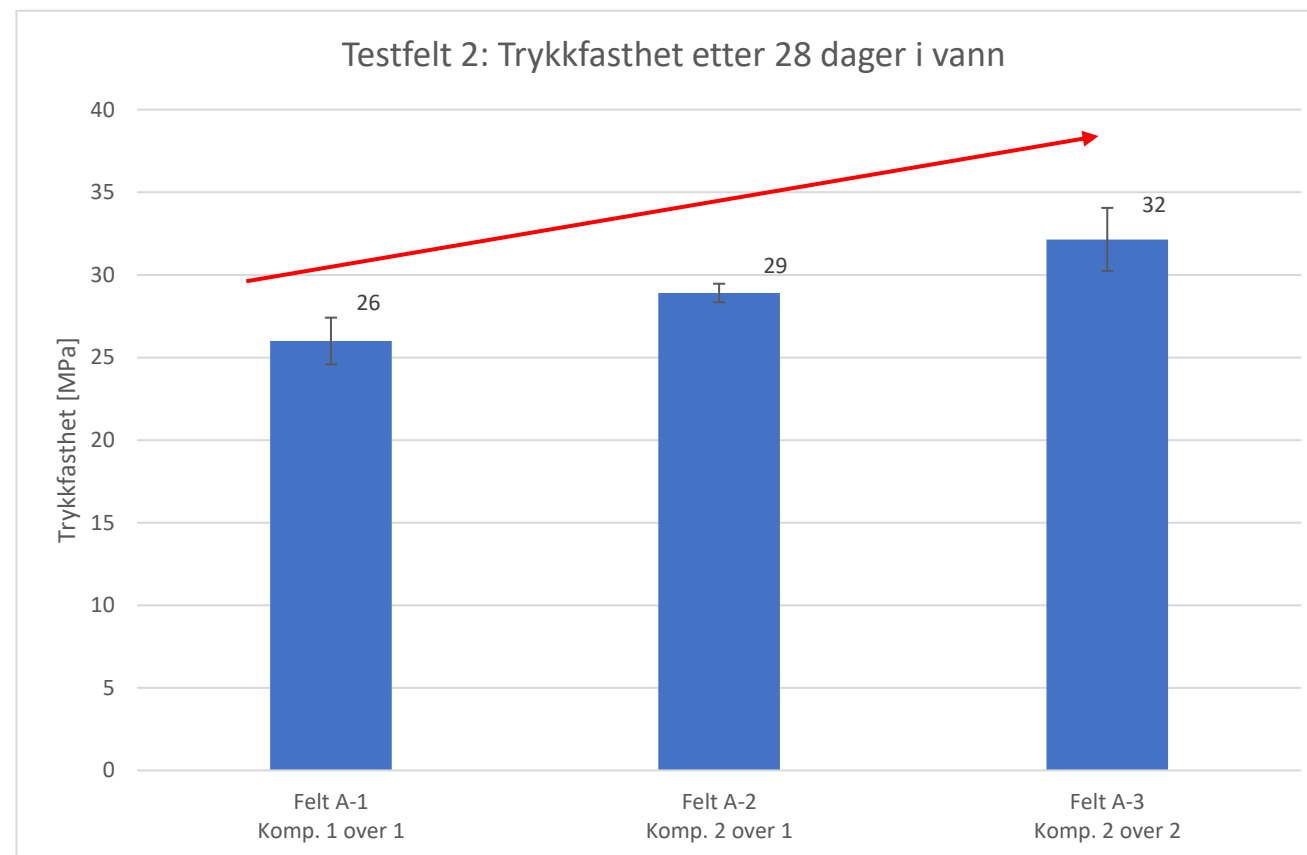
Resultat: Trykkfasthet 2. runde

Krav trykkfasthet:

- Gjennomsnittlig av 5 prøver skal være 20 MPa.

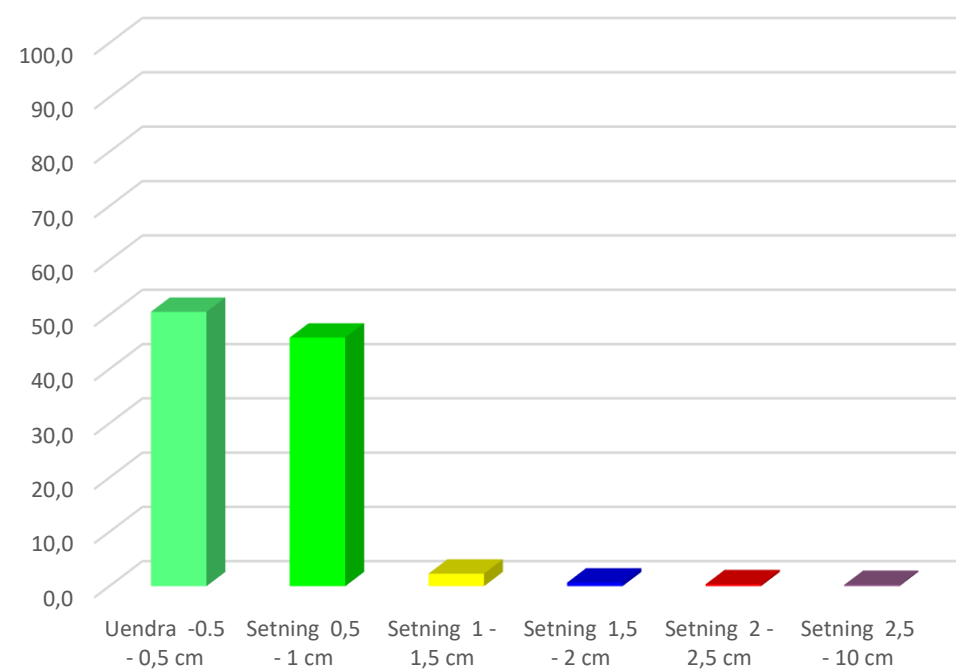
Frå 2022 til 2023 - kun der det går buss

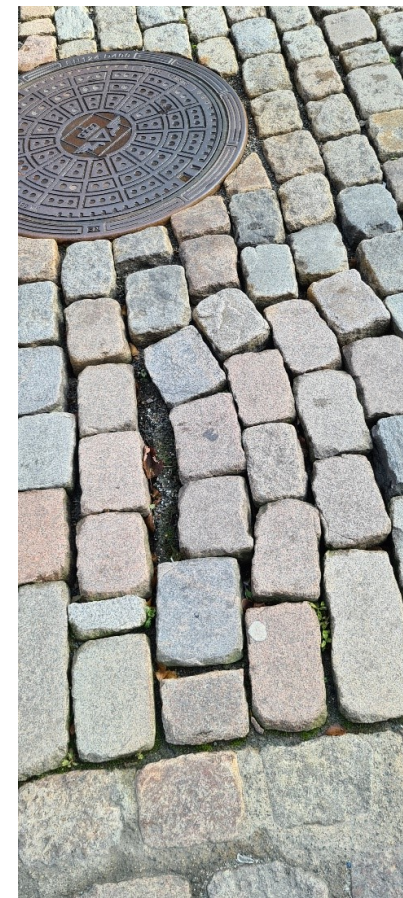
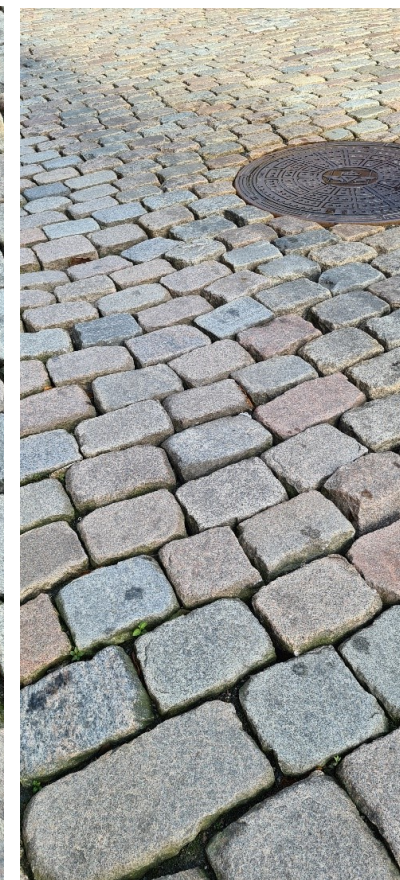
Forskyvning av storgatestein

Ny rehabilitert i sept. 2018
Bildet tatt i okt. 2021
