VEITEKNISK INSTITUTT

Forsterkningsveileder – lavtrafikkert vegnett
Asfaltdagen 25. januar 2024
Paul Senstad

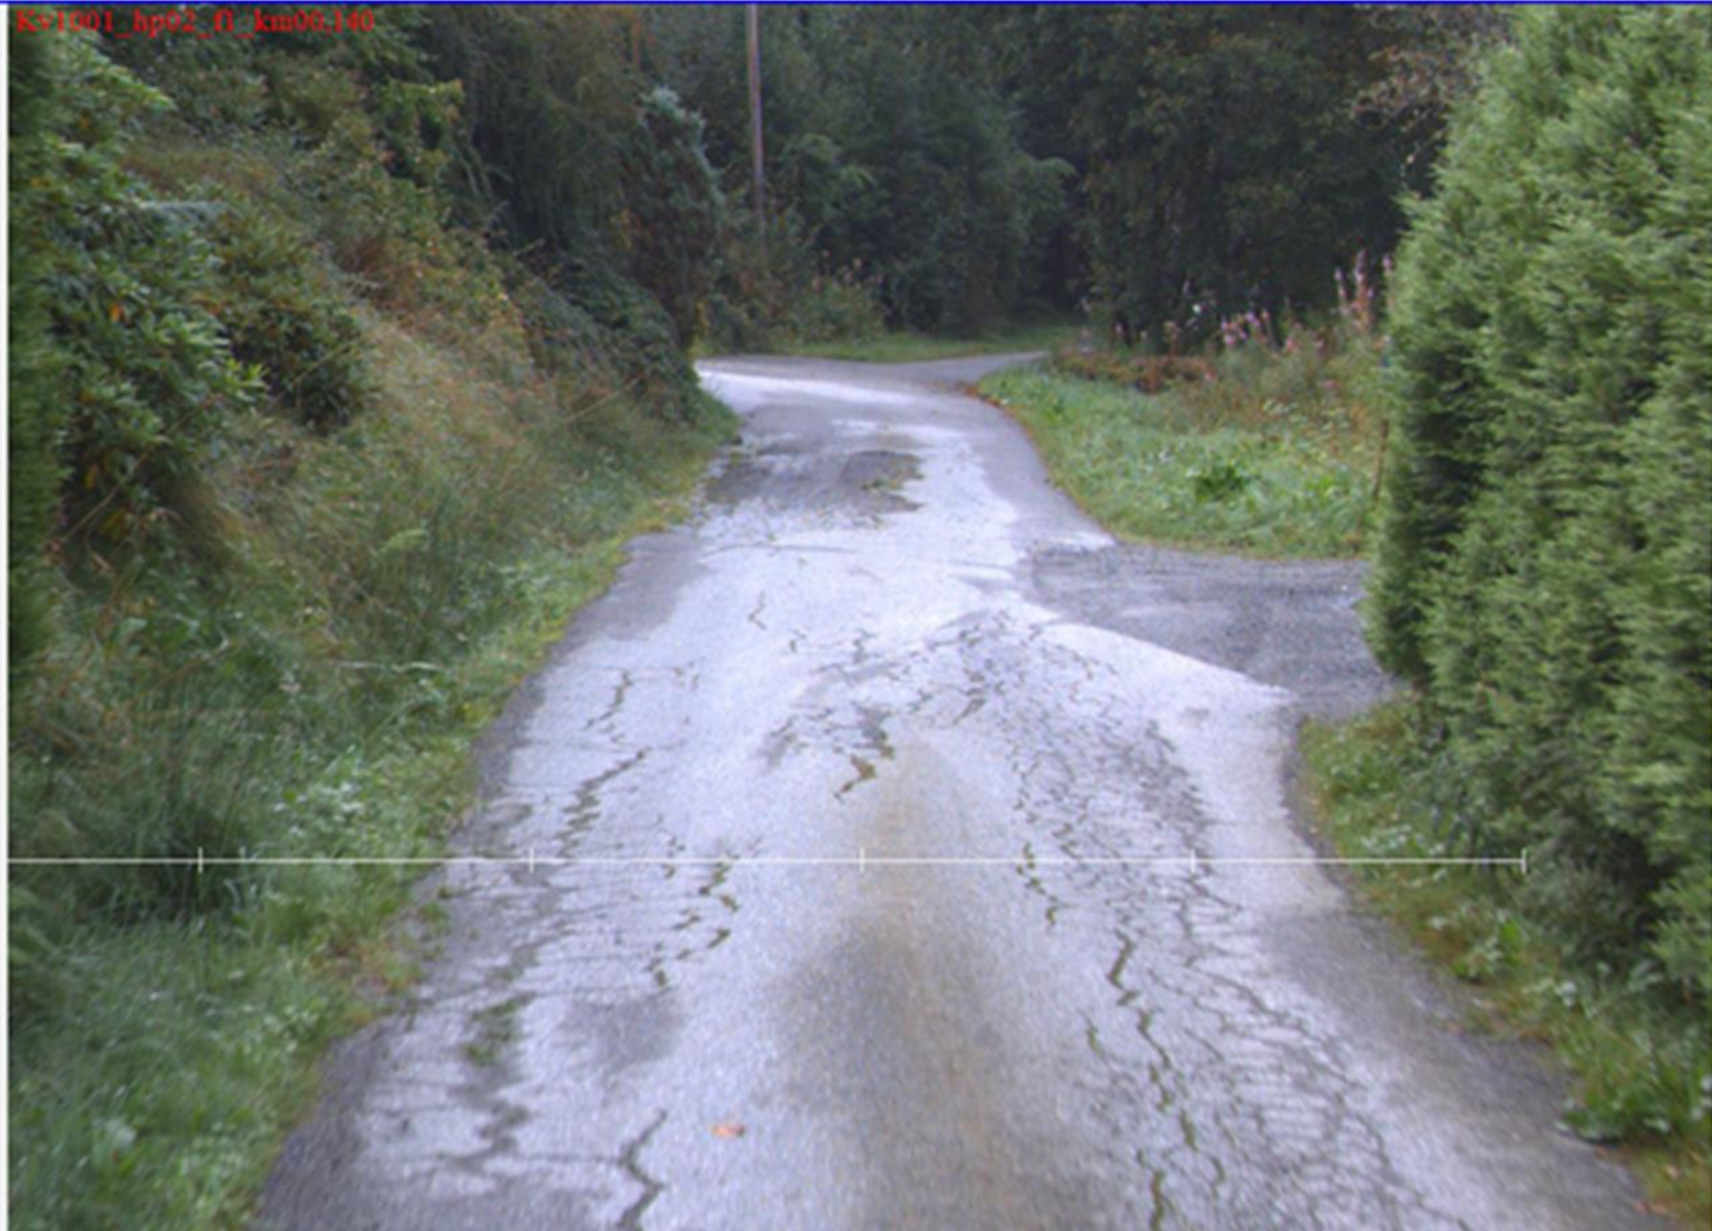
Kv1001_hp02_0_km00.140

Lavtrafikkerte veger er 'blitt til',
aldri prosjektert/ dimensjonert

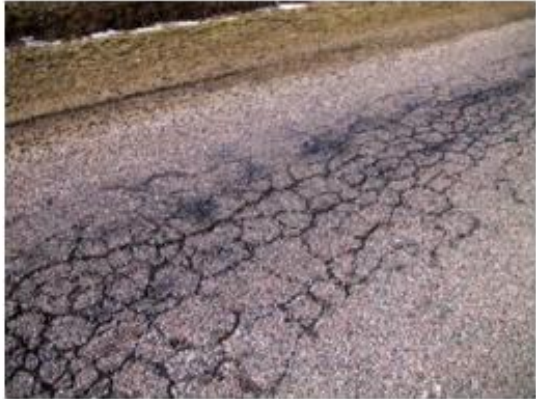
Krakelering
Network cracking

Automatisk gjenkjenning og kartlegging av dekkeskader

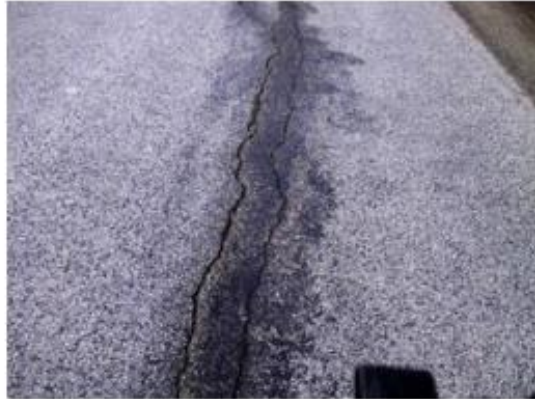
Langsgående sprekker
Longitudal cracking

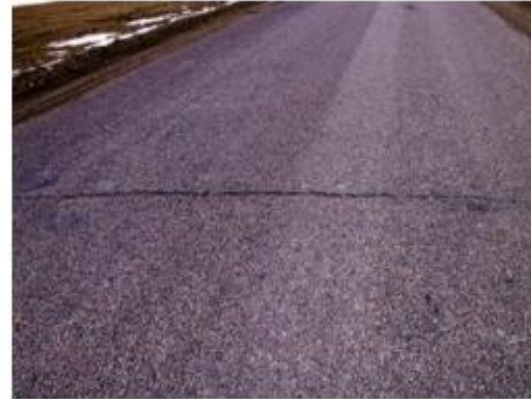
Tversgående sprekker
Travers cracking

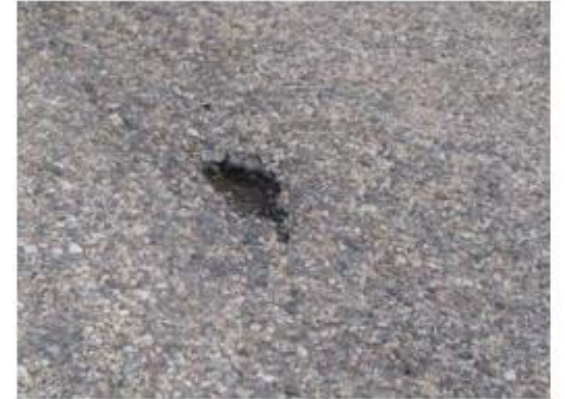
Hull
Pothole

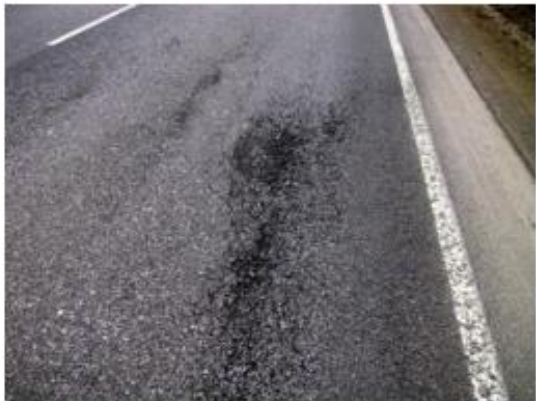
Separasjon
Weathering

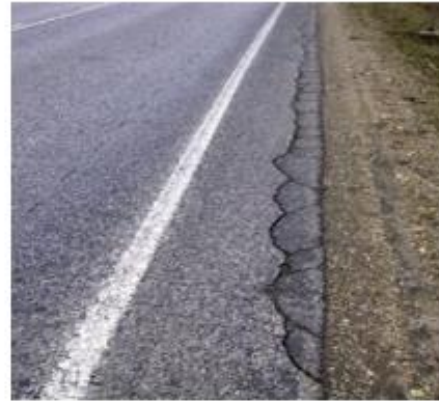
Kantsprekker
Edge defect

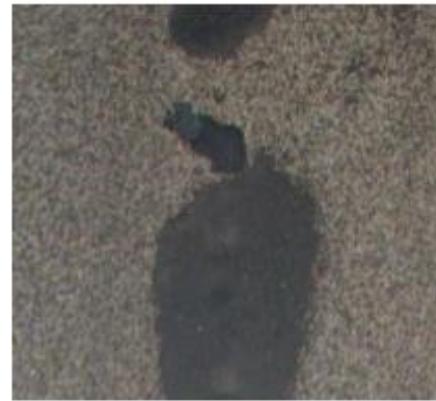
Reparert veg
Patched road

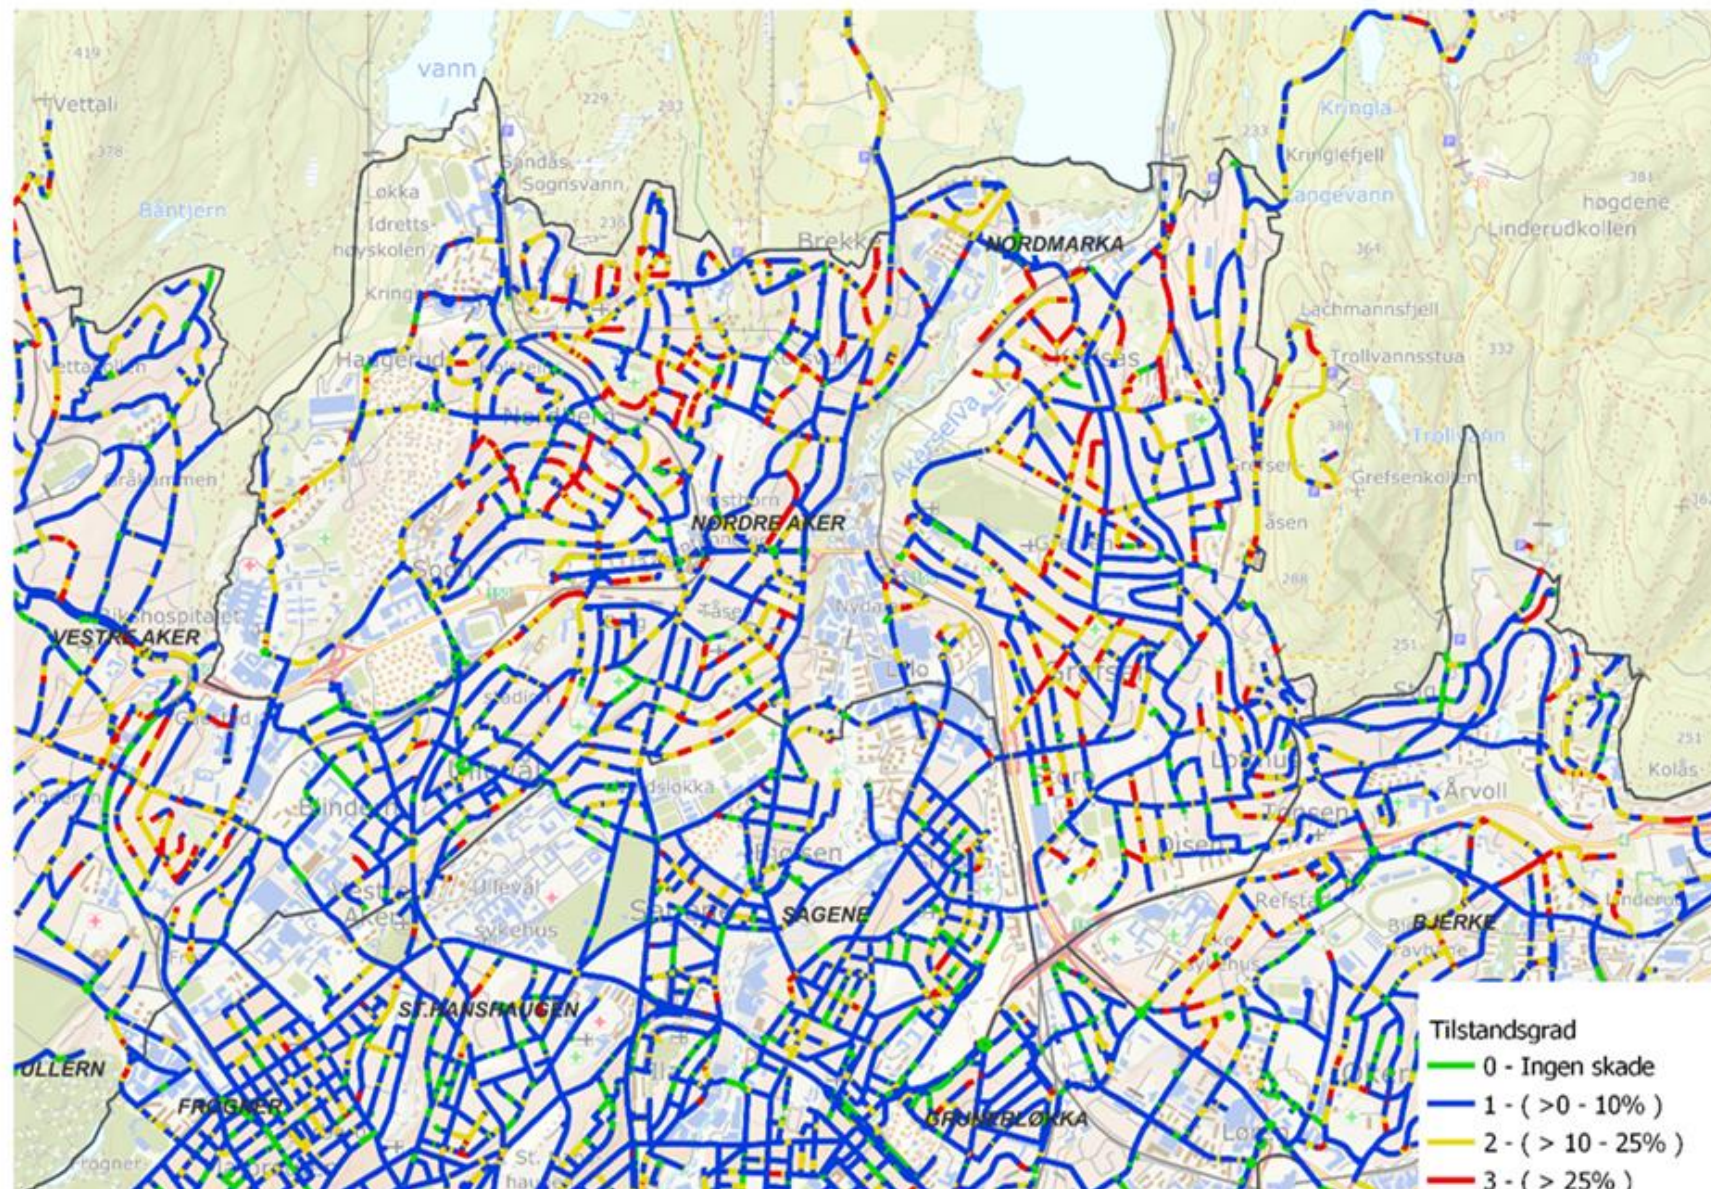
Dokumentert dekketilstand 2021, Oslo kommune
