Utførelse av dypstabilisering

NADim 29.11.2018

Kåre Nygård
Region nord

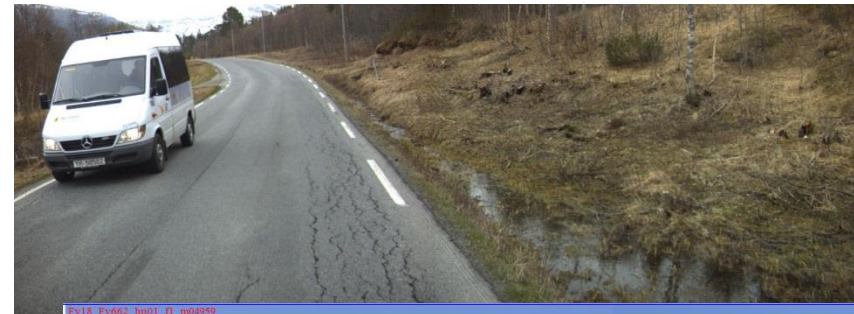
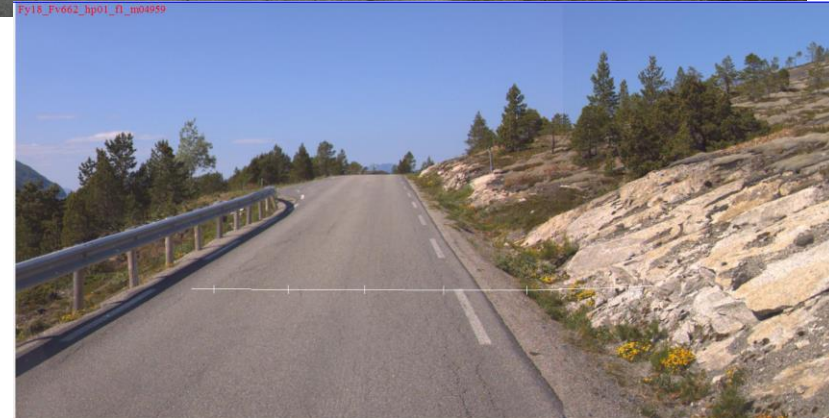
Fv18_Fv062_hp01_01_m04259

Utkiling og utskifting av
stikkrenner

Drenering: Åpning av grøfter
(også terrenggrøfter) for å bli
kvitt vann som kommer inn fra
siden.

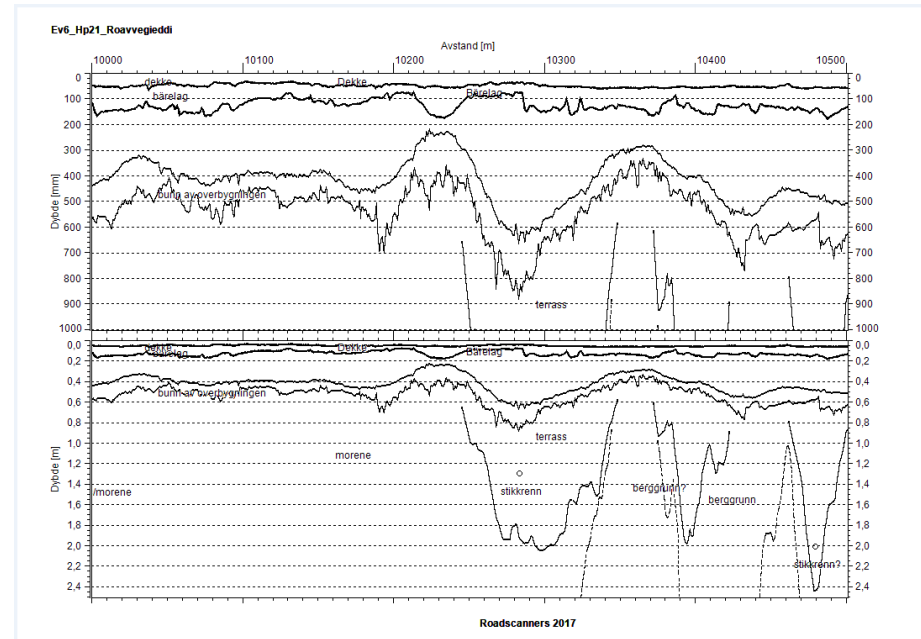
Eksempel: GPR målinger Ev6 Hp21 i Finnmark

- Georadarmålingene stemmer godt overens med oppgravingsprøvene når det gjelder dekke- og bærelagstykkelser.
- De avdekker også en del oppstikkende bergnabber under veggen som samler vann og er medvirkende til ujevnheter.
- Undersøkelsene viser ellers at overbygningen er relativt tynn med et grusbærelag over hovedsakelig sandige, grusige masser, med et par partier med mer siltig undergrunn der teleproblemene har oppstått.

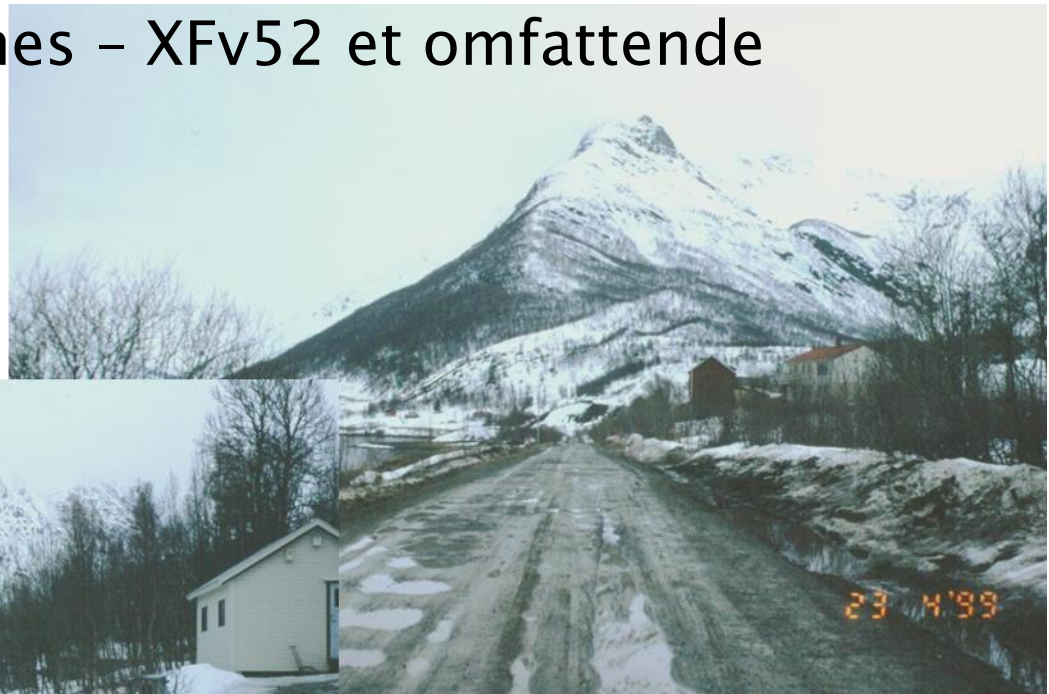
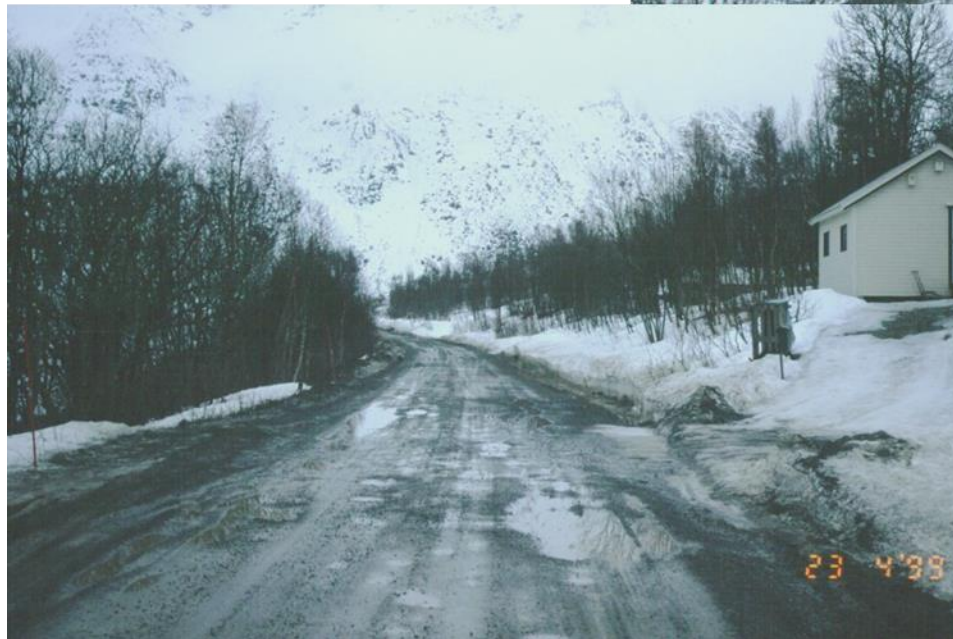
Fv51 Hp2 Sjursnes – XFv52 et omfattende prosjekt

- Kåret til Norges dårligste veg

- Store fremkommelighetsproblemer under teleløsninga

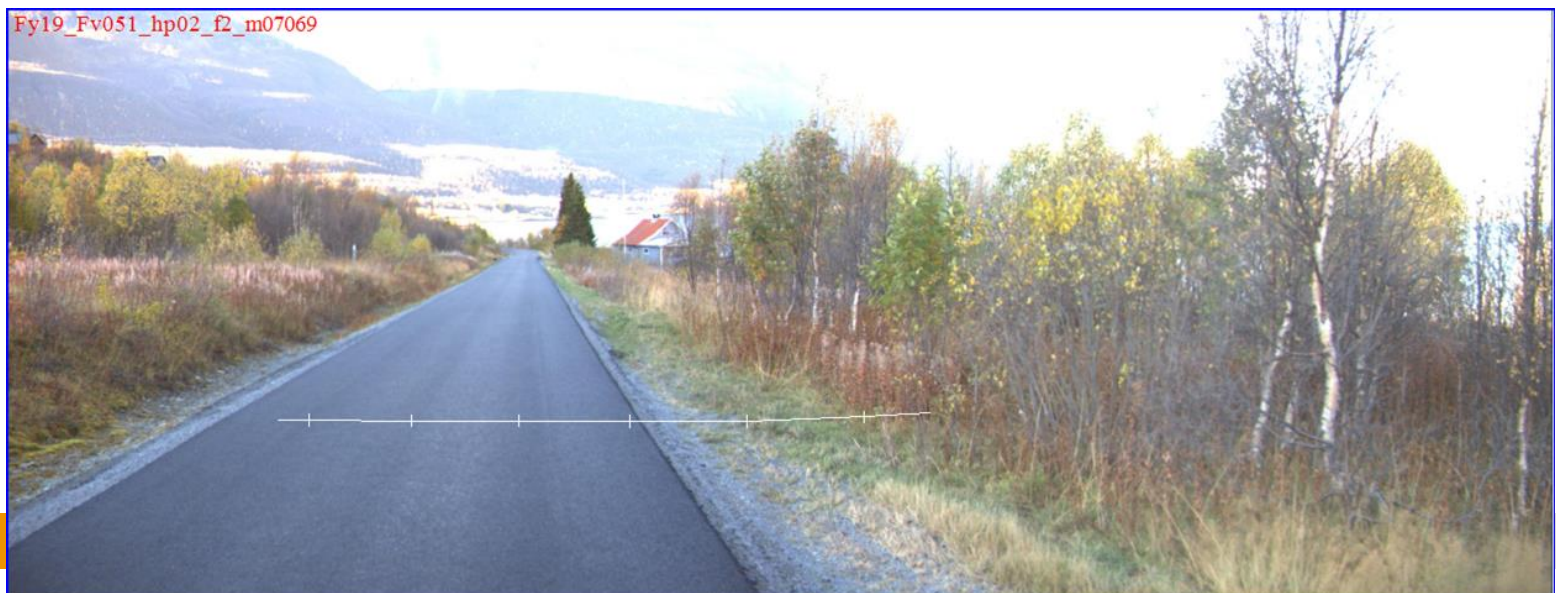
Fy19_Fv051_hp02_f2_m07069

Fasit etter 3 år (fv51 hp 2)

- Telesprekker tilnærmet = 0 (ca. 5m samlet)
- Deformasjoner = 0
- Kantdeformasjoner = 0
- Ujevnheter i teleperioden - Ja. En god del med kort bølgelengde og liten amplitude
- Andre ujevnheter (2-3 ifbm stikkrenner)
- Krakelering = 0
- Spor og jevnhetsutvikling tilfredsstillende

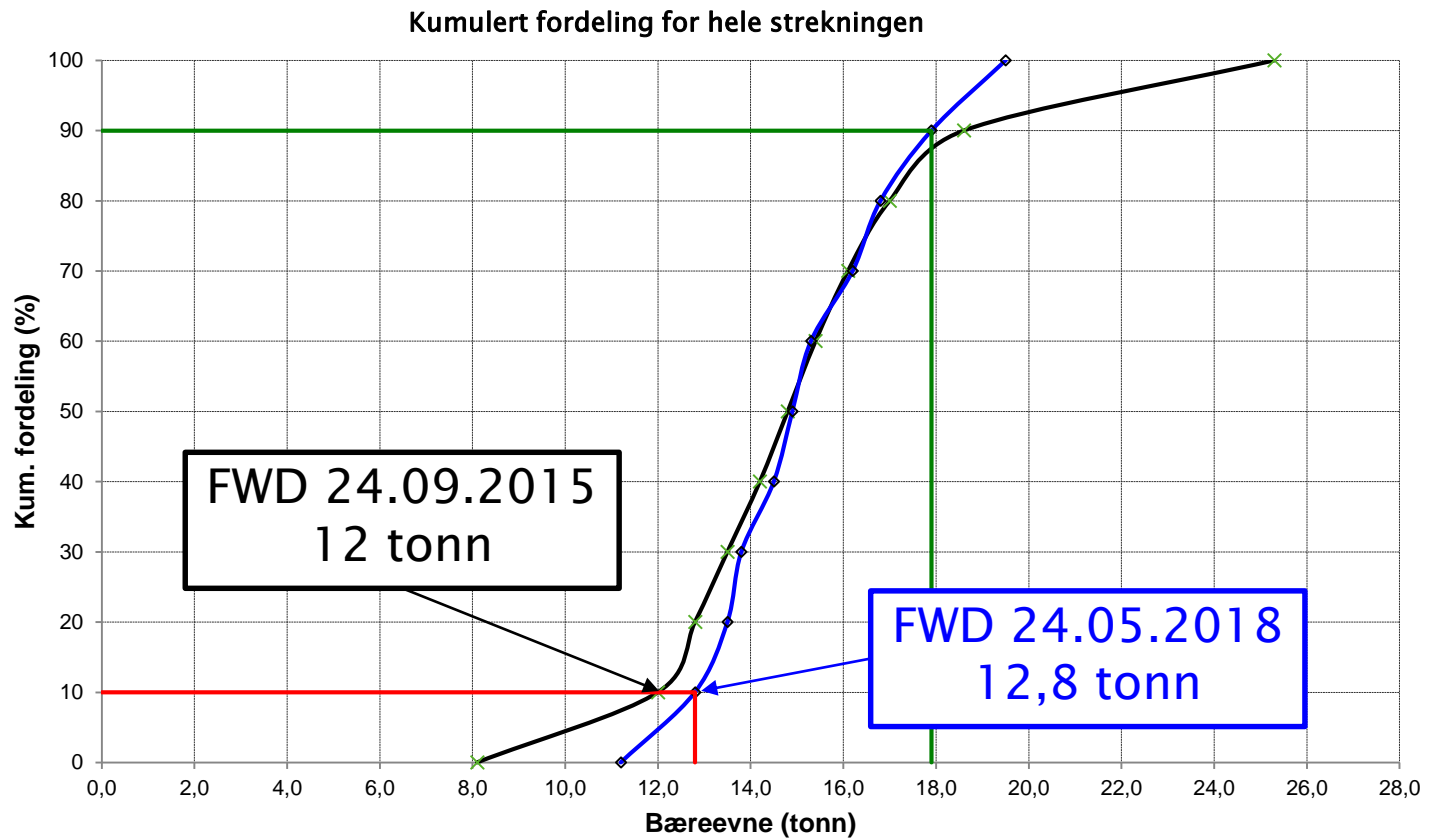
Fv91 Hp 5, Svensby – Lyngseidet

- Svensby – Lyngseidet: ÅDT: mellom 600 – 850: $\text{ÅDT}_T \approx 25\%$
- Kantdeformasjoner, Urovekkende sporutvikling $> 25\text{mm}$.
- Tiltak som ble utført:
 - Noe masseutskifting, utkiling og drenering i 2015
 - Stabilisert med bitumen $6,0 \text{ l/m}^2$ i 2016
 - Tilført Fk 0/22
 - Slitelag Agb16

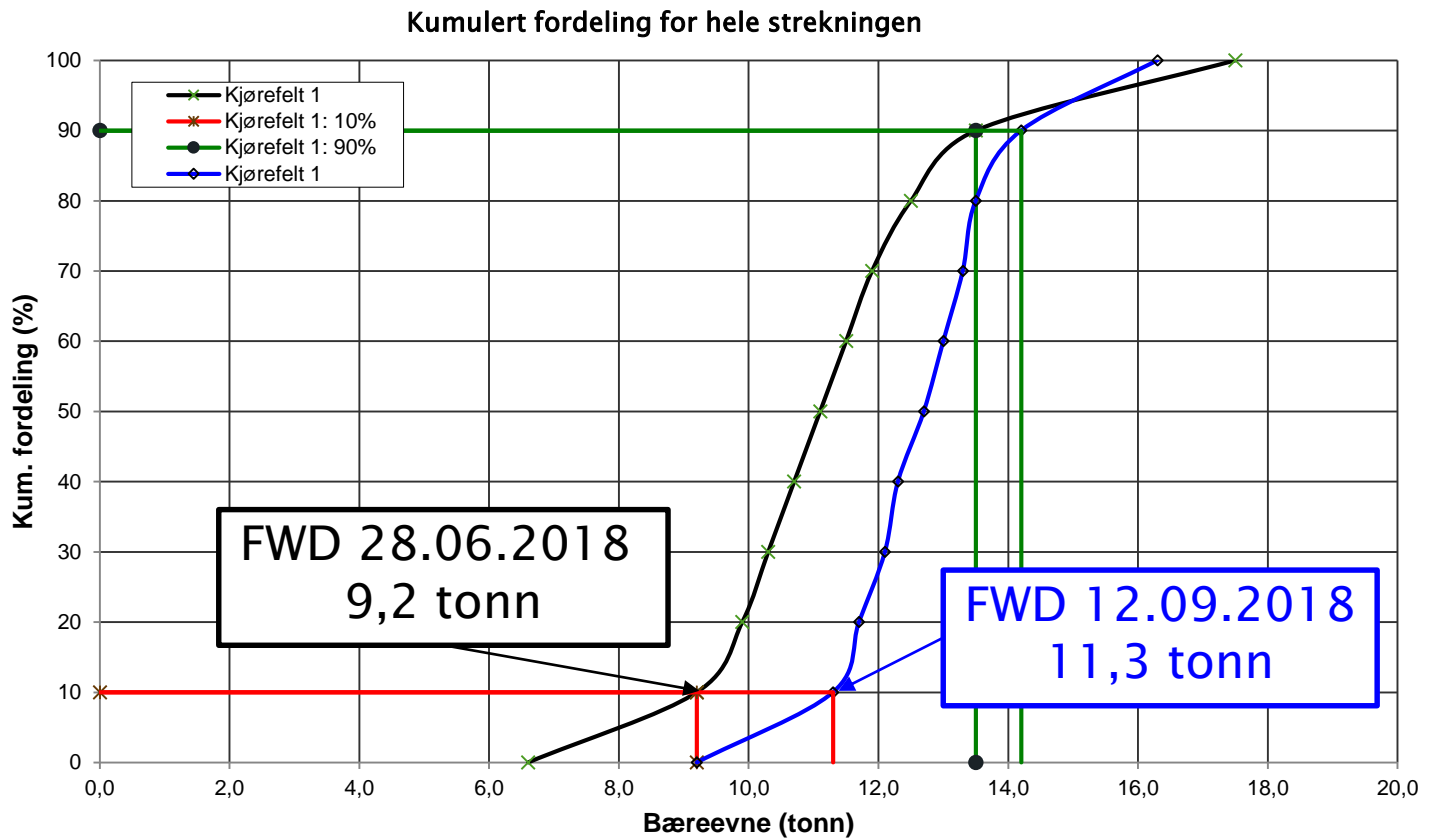
Fv858 Hp2 Skjæran – Nordfjordbotn

- ÅDT: 730, $\text{ÅDT}_T \approx 20\%$
- Store kantdeformasjoner som følge av mye massetransport til Malangen
- Selektivt tiltak basert på bæreevne målinger
 - Tilført Fk 0/22 og fresemasser
 - Stabilisert med skumbitumen 6 l/m^2

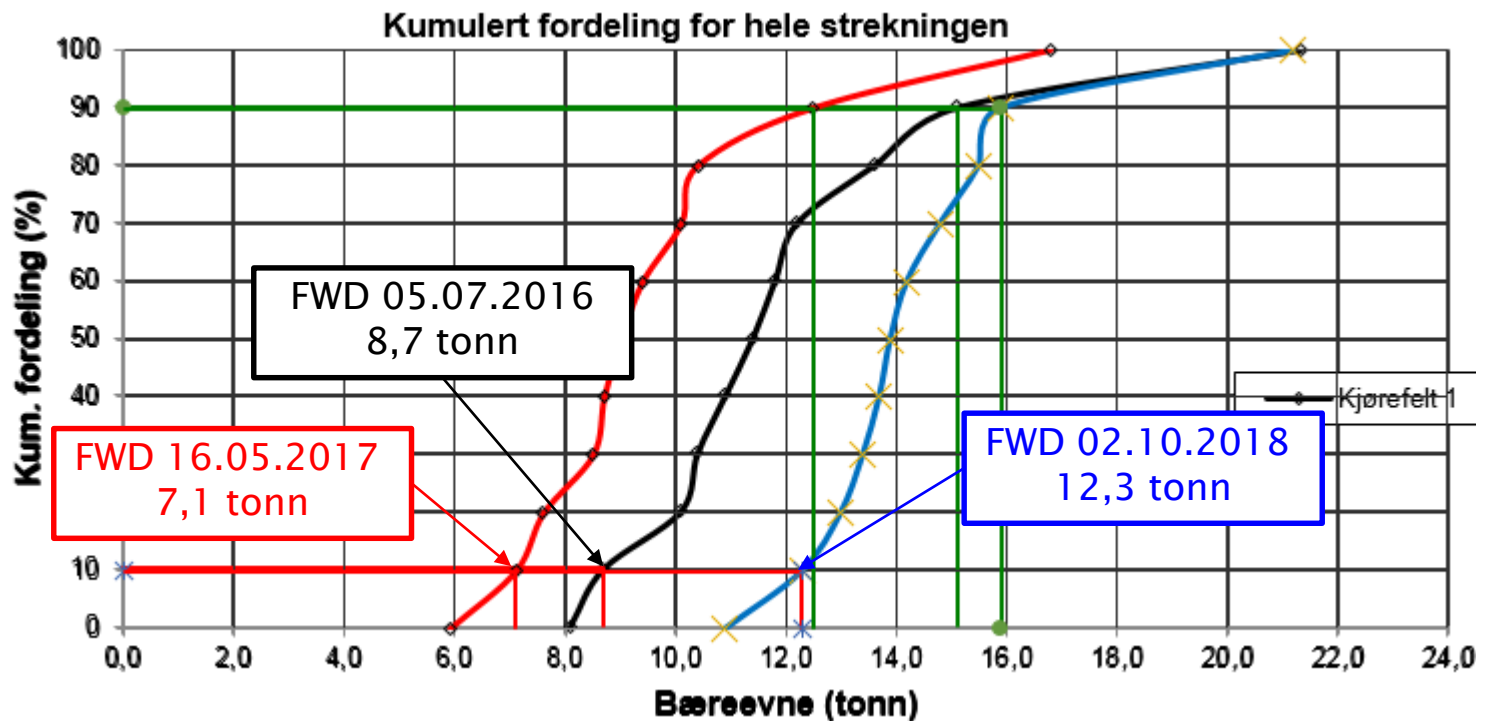
Ev8 Hp51 Sandvikeidet – Ramfjordnes

- ÅDT mellom 210 – 530. ÅDT_T ca. 20% i sommersesongen
- Nedklassifisering av riksveg til kommunal veg
- Grøfting og utkilinger av ca. 20 stikkrenner

- Selektivt tiltak basert på bæreevne målinger og vurdering av stikkrenner. Svært mye finstoff
 - Tilført Fk 4/22 og fresemasser
 - Stabilisert med bitumen 6 l/m²
