***Frosttekniske egenskaper for  
frostsikringsmaterialer og  
effekt av ulike  
frostsikringsmetoder***

**Lars A. Solås**

**04.12.14, NADim, Oslo**

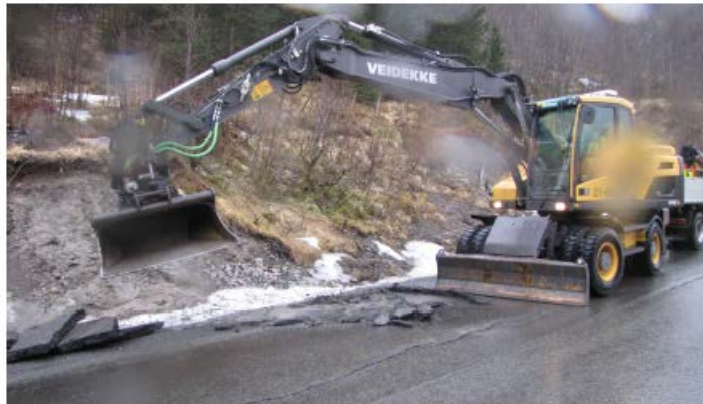
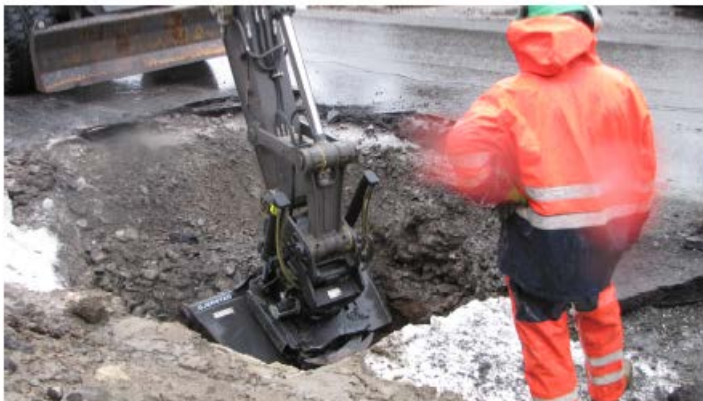
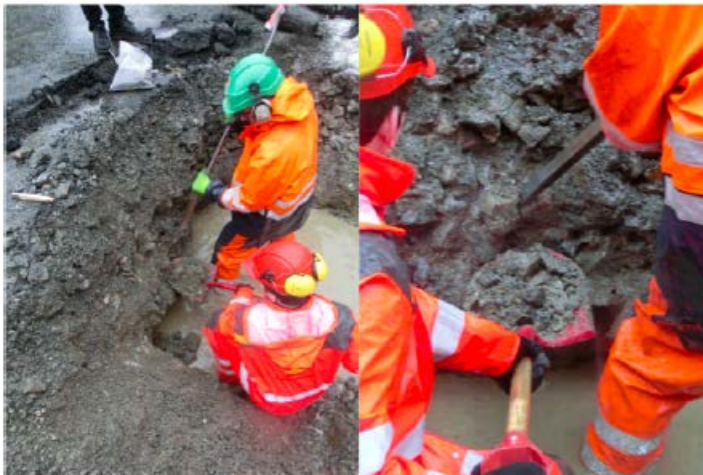
- –Graveprøver fra veger som tidligere har vært utsatt for telehiv, selv etter utbedring og frostsikring
- –Analysering av graveprøver i lab. Sikting, vanninnhold, hydrometer og XRD (mineralogi).
- –GPS målinger utført juli 2013, og på slutten av mars,2014. Innmålte punkter på høyre og venstre side av veg samt senterlinjen. Dette ble gjennomført for omtrent hver 5 meter på syv ulike lokasjoner.
- –Observasjoner og bilder tatt i felt.
- –En endelig kombinasjon av resultatene, og vurdering deretter.

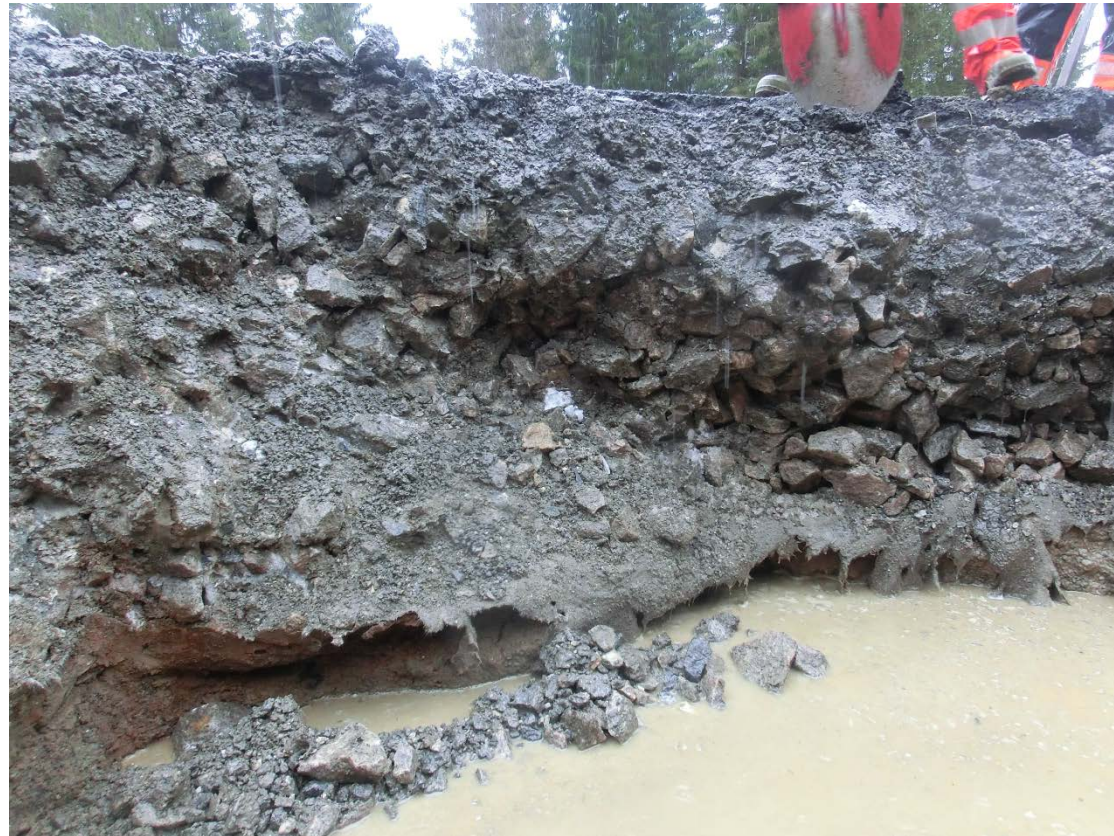
- –Hvordan ta
- representative
- prøver?

- –Faktiske forhold,
- lokalisere og
- analysere områder
- med telehiv.

- –Hard jobb å hente
- inn alle GPS-punkt,
- men endelig resultat er bra.

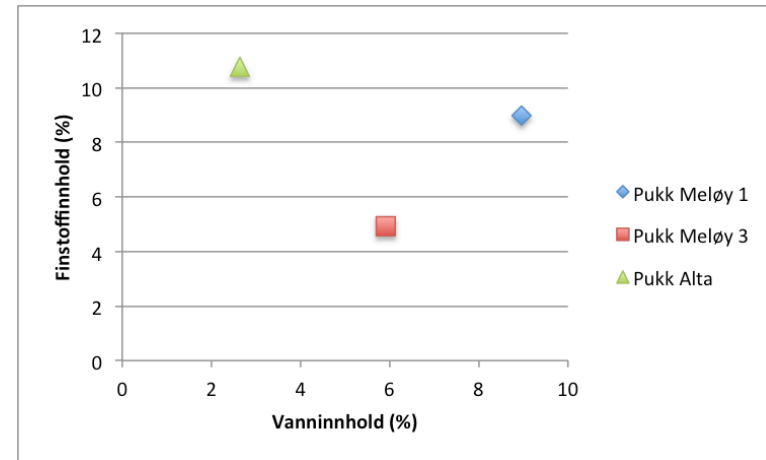
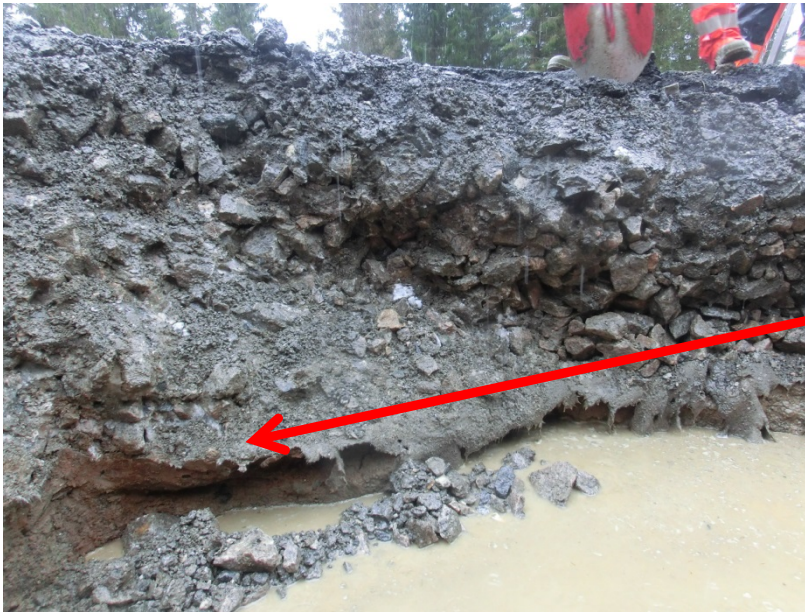
- Observerte islinser i frostsikringslag av knust stein hvor andelen finstoff ble funnet lavere enn maksimum tillatt gitt i N200.

● I frostsikringslag av sand, grus og stein (pukk) som er utsatt for frost er det observert islinser, og resultatene viser at andel finstoff er lavere enn maks. tillatt grense gitt i Hb018. Samtidig er det ikke islinser i pukklag som har høyere andel finstoff enn min. krav. Basert på disse resultatene kan det være mulighet for innstramminger av grenseverdier til andel finstoff i pukklaget, og fordeler i form av økt minste potensiale for fukt og materiale uten kapillært oppsug.

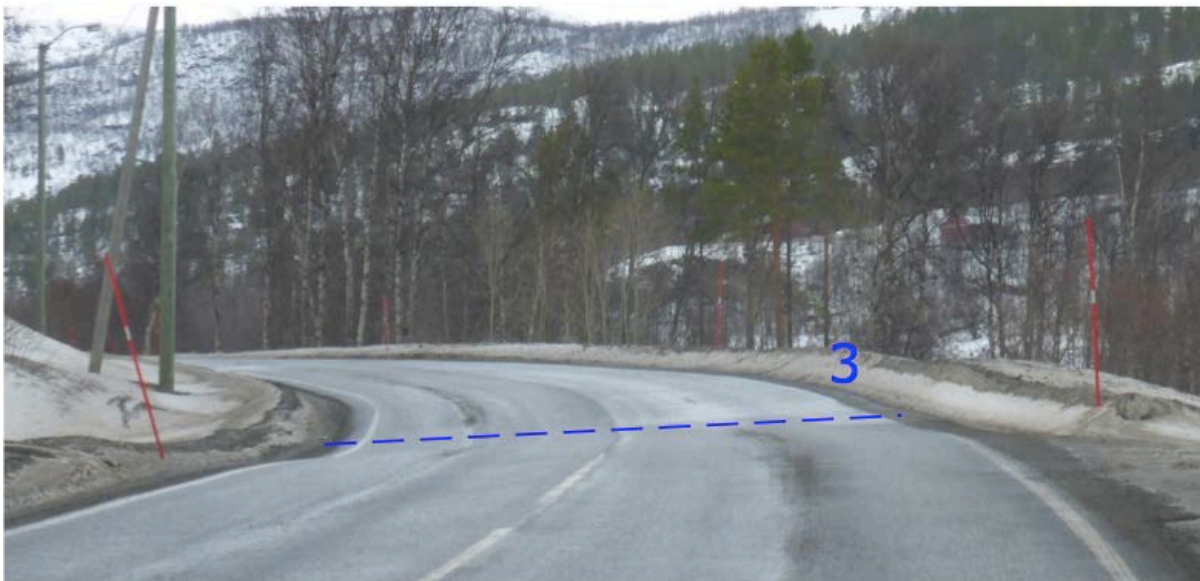
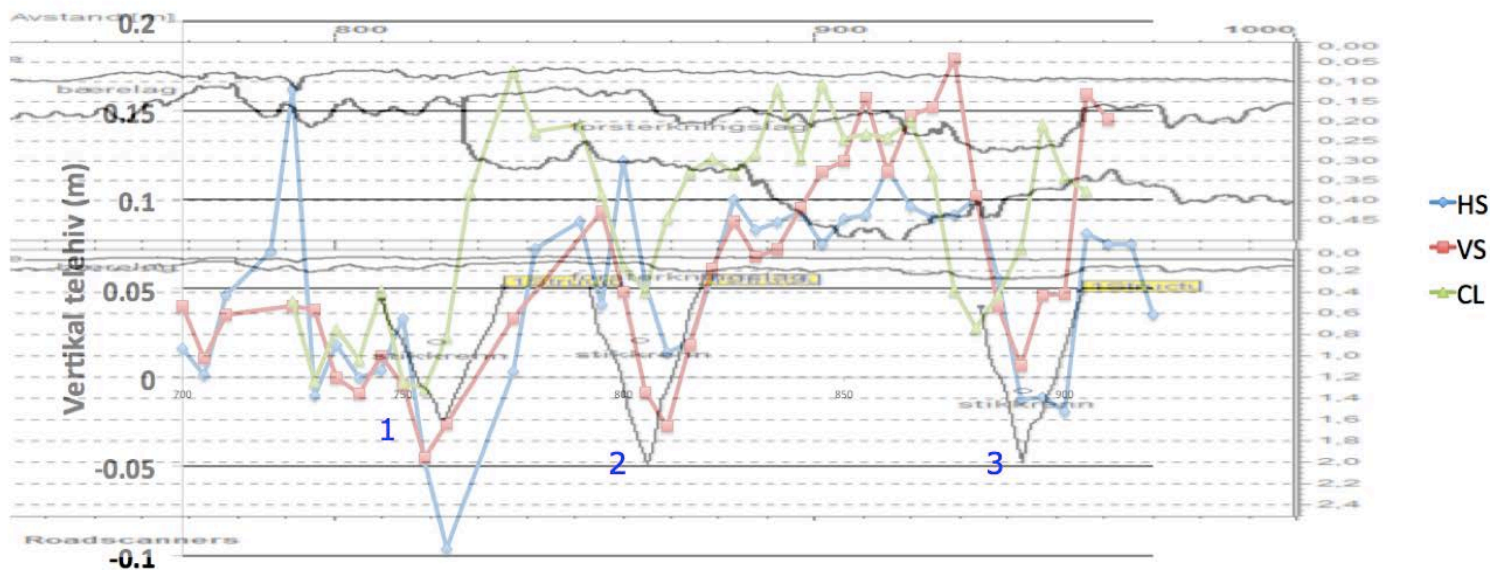
- Hovedandelen av sprekker og ujevnheter oppstår ved ufullstendige utkilinger ved kulverter, skumglass.
- Skumglass ser ut til å fungere i henhold til tabell gitt i N200.

● For Fv26 stammer hovedsaklig sprekker og ujevnheter i vegbanen fra utkilinger av stikkrenner og skumglass. Overgangen fra telefritt til telefartig materiale viser seg å ha for bratt helning noe som har resultert i markante forskyvninger av vegbanen pga. ujevnheter i telehivet. Det viser seg videre at ingen av utkilingene er bygd etter retningslinjene gitt i Hb018. Siden disse ujevnhetene gir en forringet kjørekomfort, og større dynamisk belastning på vegen er det viktig å oppnå et jevnt fordelt hiv. Det bør derfor tas utgangspunkt i kravene gitt ved Hb018 samt at det bør tas stikkprøver underveis i byggingen for å være sikker på at entreprenør følger byggeplan.
