Fylkesveggløftet i Troms

Troms Fylkeskommune

NADim 30.11.2023

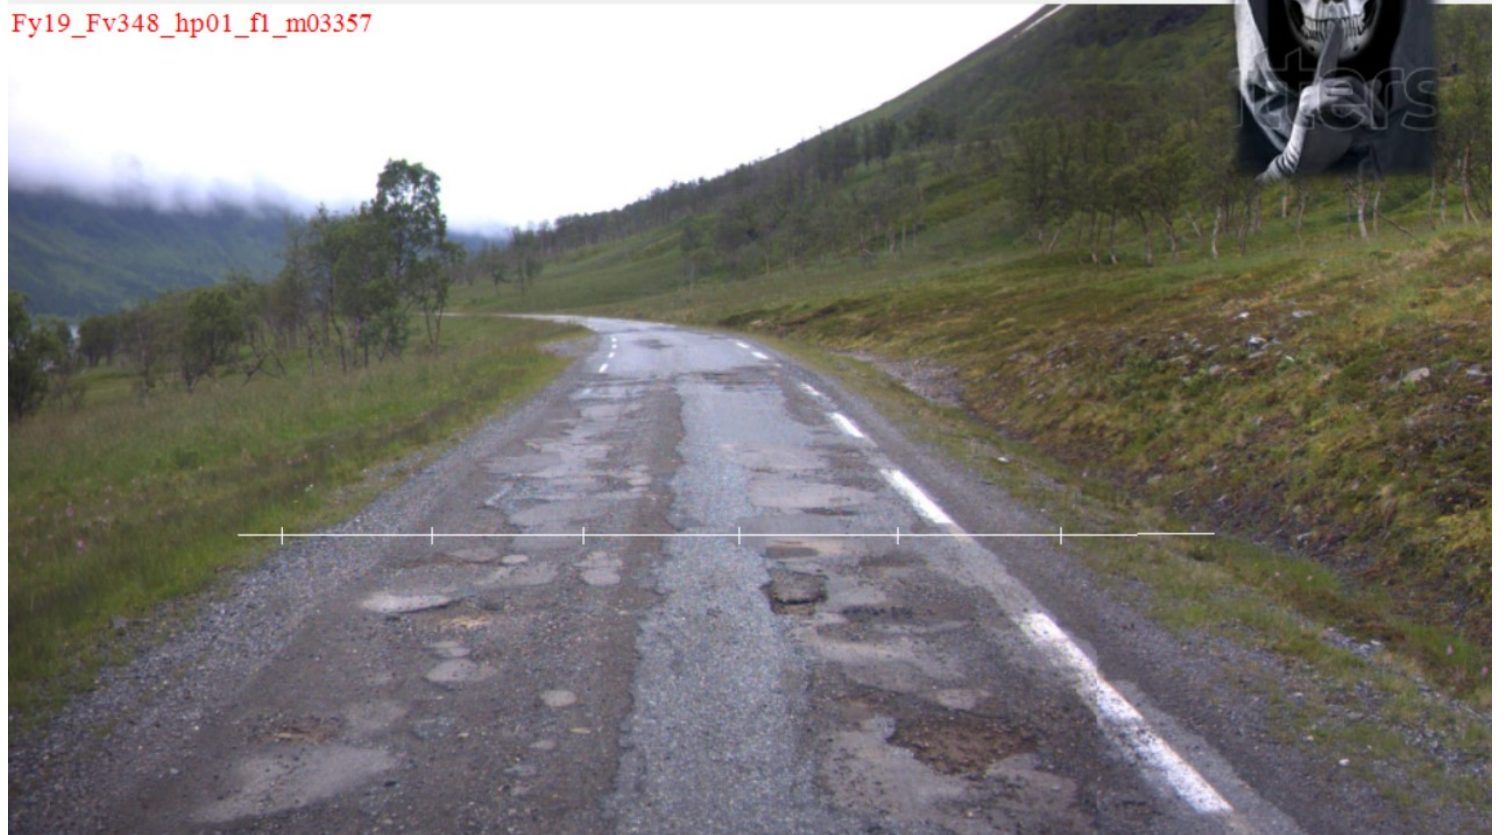
Fy19_Fv348_hp01_fl_m03357

Kartlegging - PMS-parseller

Kartlegging av hele fv-nettet fra 2018

- 36% var utenfor vedlikeholdsstandard (955 km)
- 13% hadde kritisk dekketilstand (360 km) (spor eller dekkeskader med dårlig fremkommelighet)
- 2022: Garantert ingen bedring med eksisterende vedlikeholdsvolum

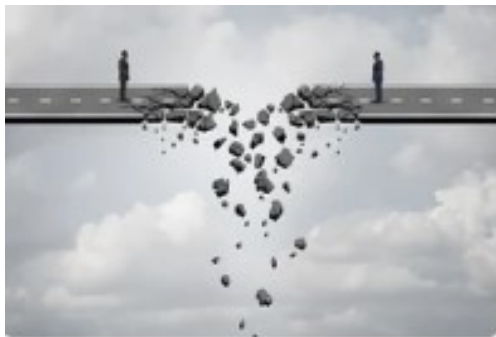
Bæreevne fv. 7900 teleløsning

Rapport over bæreevne	Bæreevne (T) pr. km, felt 1				
	Km	Middel	Min	Max	10%
Troms og Finnmark	0,0	7,9	6,7	9,9	6,8
FV7900, fra S3D1/50 til S3D1/19150	1,0	7,2	5,9	10,1	6,1
Fv7900S3D1.F1	2,0	7,8	6,2	9,9	6,5
Ytre spor, 3. slag i målepunktet.	3,0	8,1	5,8	12,8	6,3
Målt: 31.05.2022	4,0	6,9	4,7	11,9	5,4
Formål: Telosning	5,0	7,1	5,6	9,1	6,0
Måleutstyr: Fallodd Dynatest 8012-020	6,0	6,8	4,5	9,6	5,3
Platediameter 300 mm.	7,0	9,3	6,7	13,9	6,9
Bæreevneformel: Asfalt	8,0	10,0	6,8	12,9	8,2
	9,0	11,9	10,5	13,4	10,9
Strekningsbæreevne i felt 1: 6.2 tonn	10,0	11,2	8,6	13,0	9,2
	11,0	10,2	6,6	12,8	8,2
Overført NVDB	12,0	9,3	6,5	14,7	6,8
	13,0	8,1	5,5	10,8	6,2
	14,0	8,6	5,4	12,0	6,9
	15,0	10,2	7,1	14,8	7,6
	16,0	8,3	5,4	12,7	5,9
	17,0	8,0	6,2	11,1	6,8
	18,0	7,8	6,0	10,3	6,2
	19,0	8,6	5,9	10,8	6,4
	Tot.	8,7	4,5	14,8	6,2

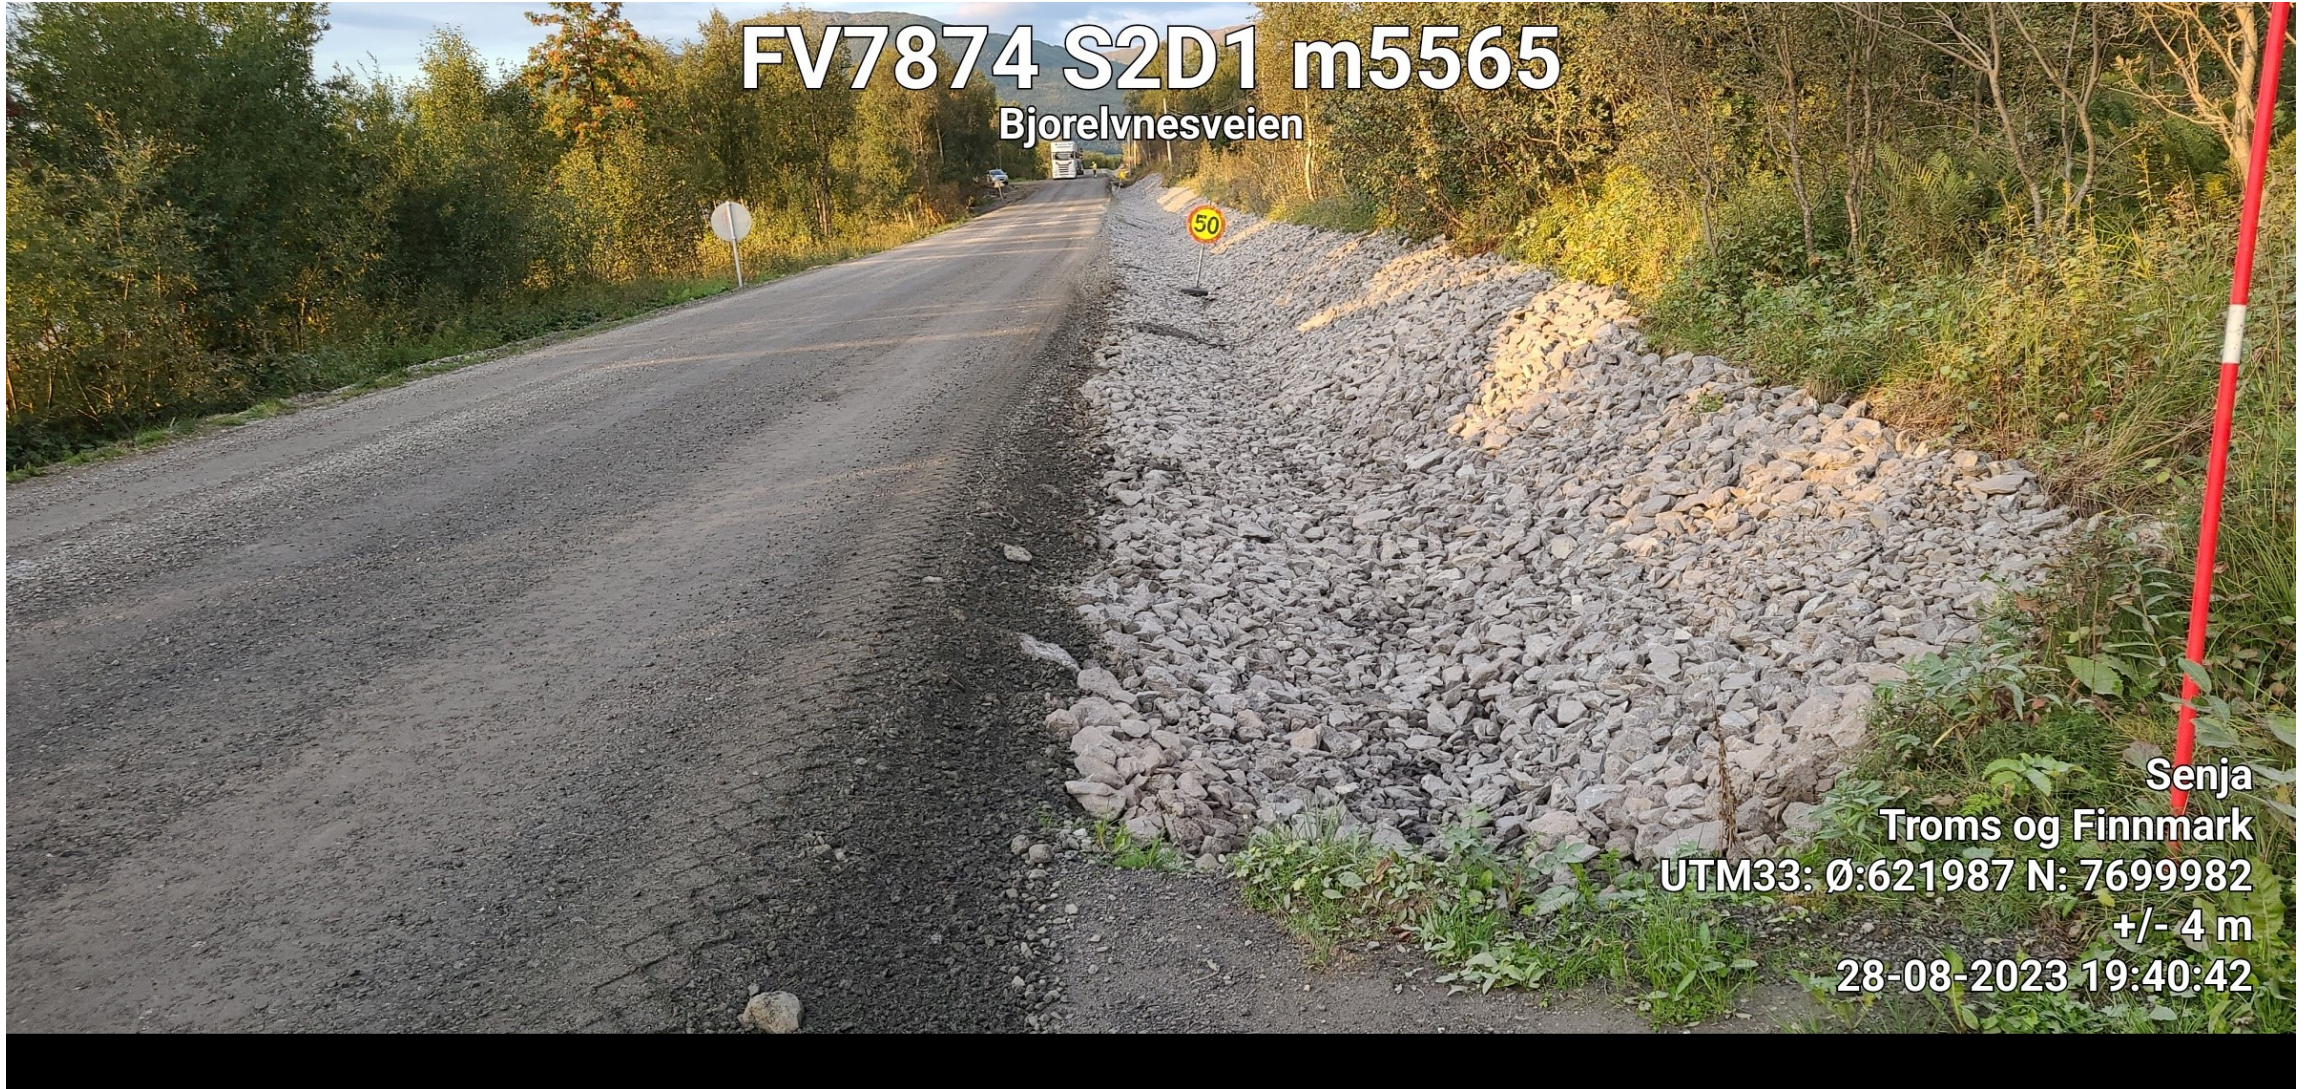
FV7874 S2D1 m5565
Bjorelvnesveien

Drenering - grøfter

Senja
Troms og Finnmark
UTM33: Ø:621987 N: 7699982
+/- 4 m
28-08-2023 19:40:42

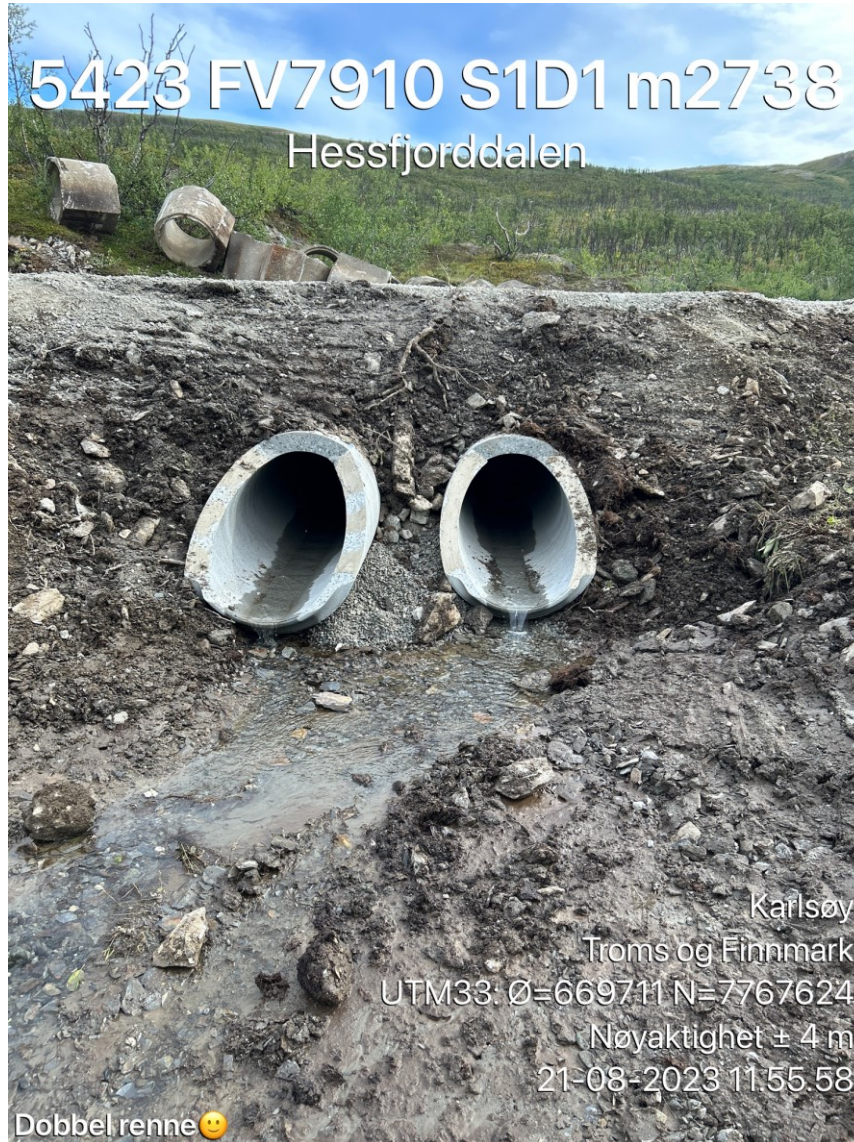
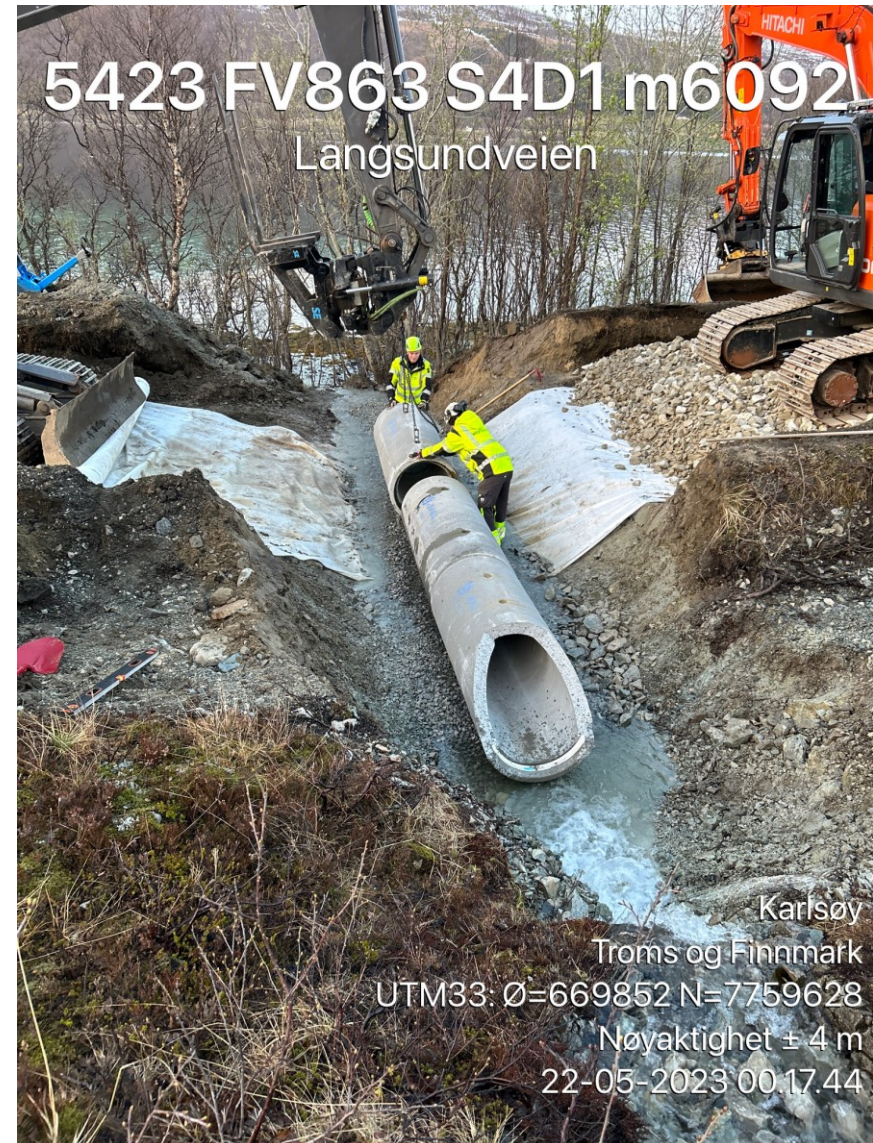
Drenering - stikkrenner

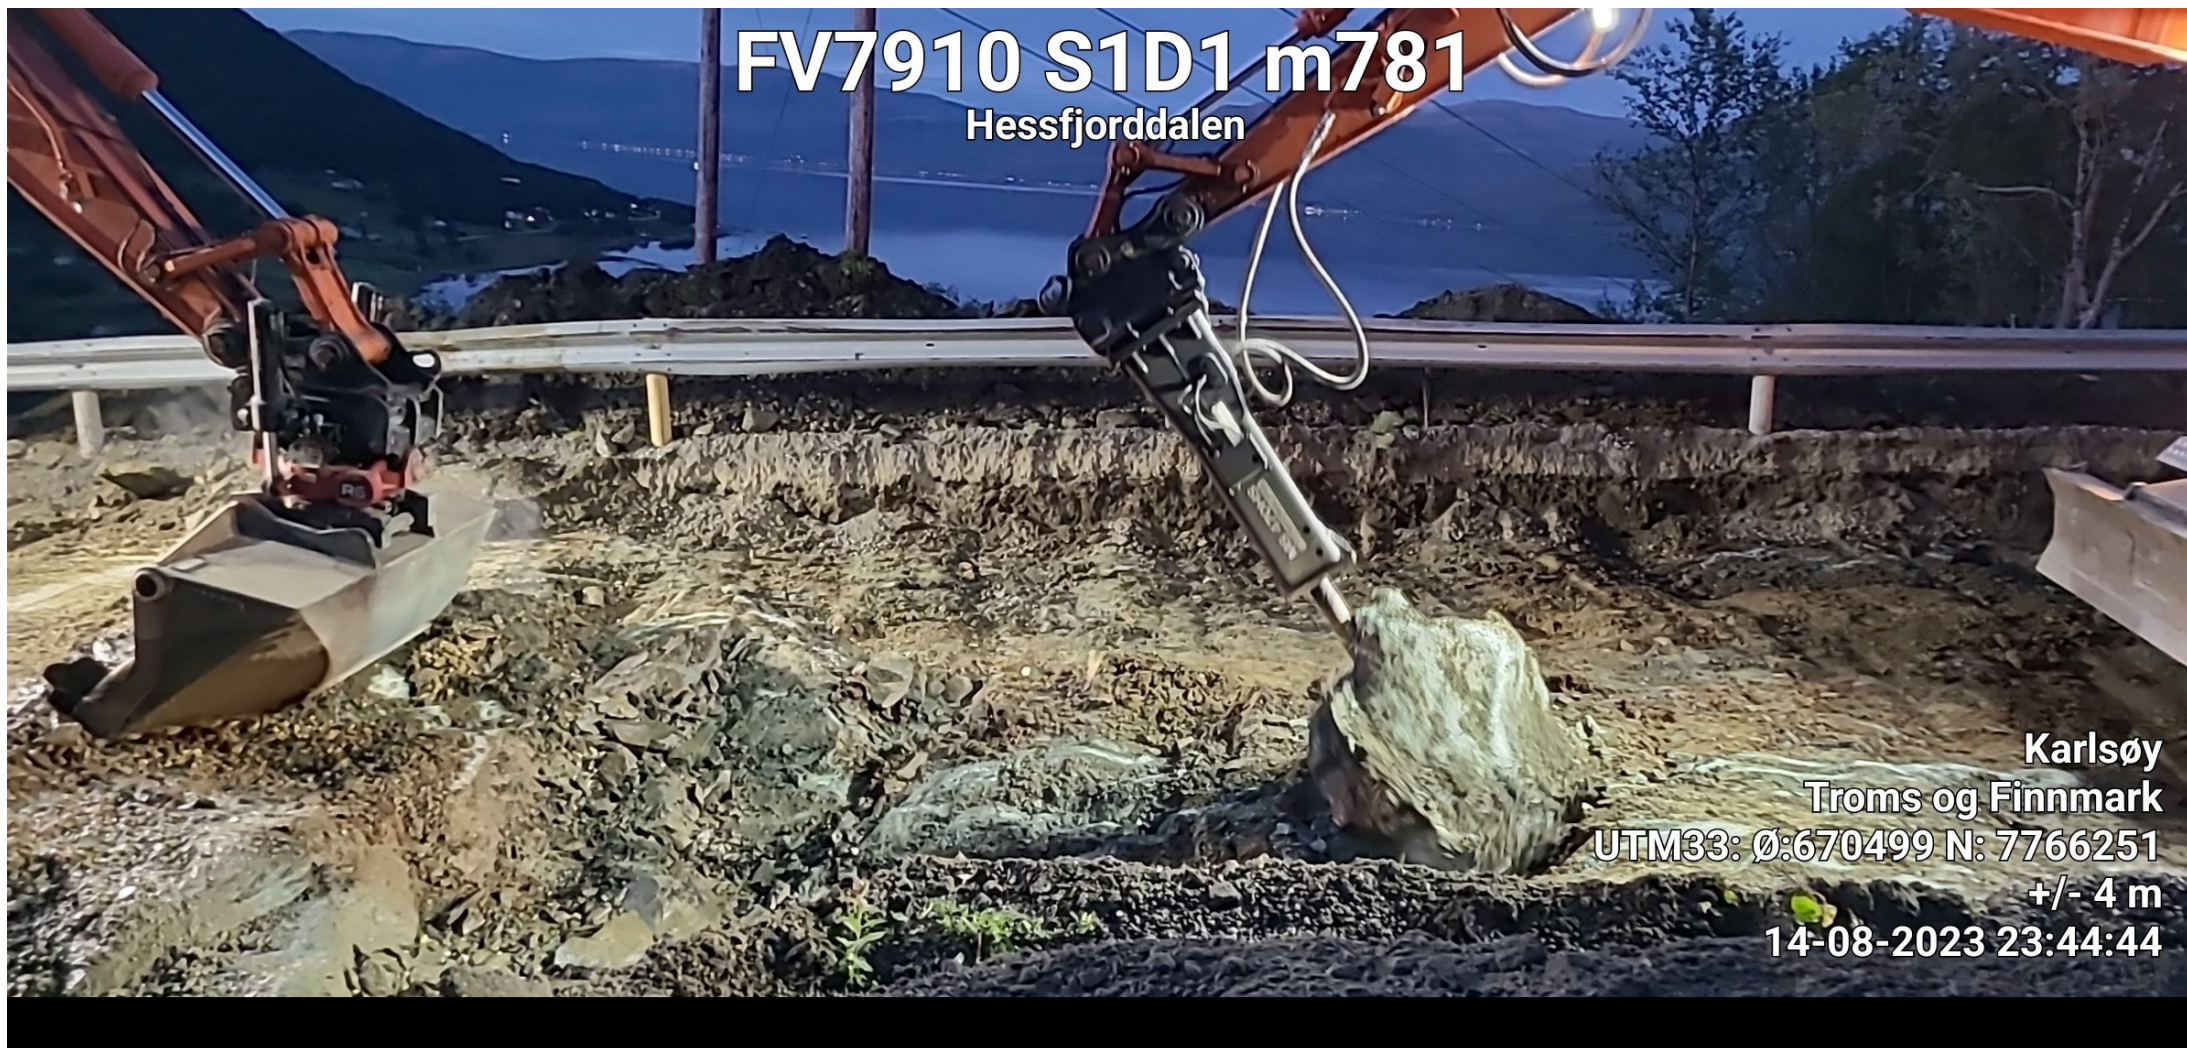
FV7910 S1D1 m781
Hessfjorddalen

Pigging og masseutskifting

Karlsøy
Troms og Finnmark
UTM33: Ø:670499 N: 7766251
+/- 4 m
14-08-2023 23:44:44

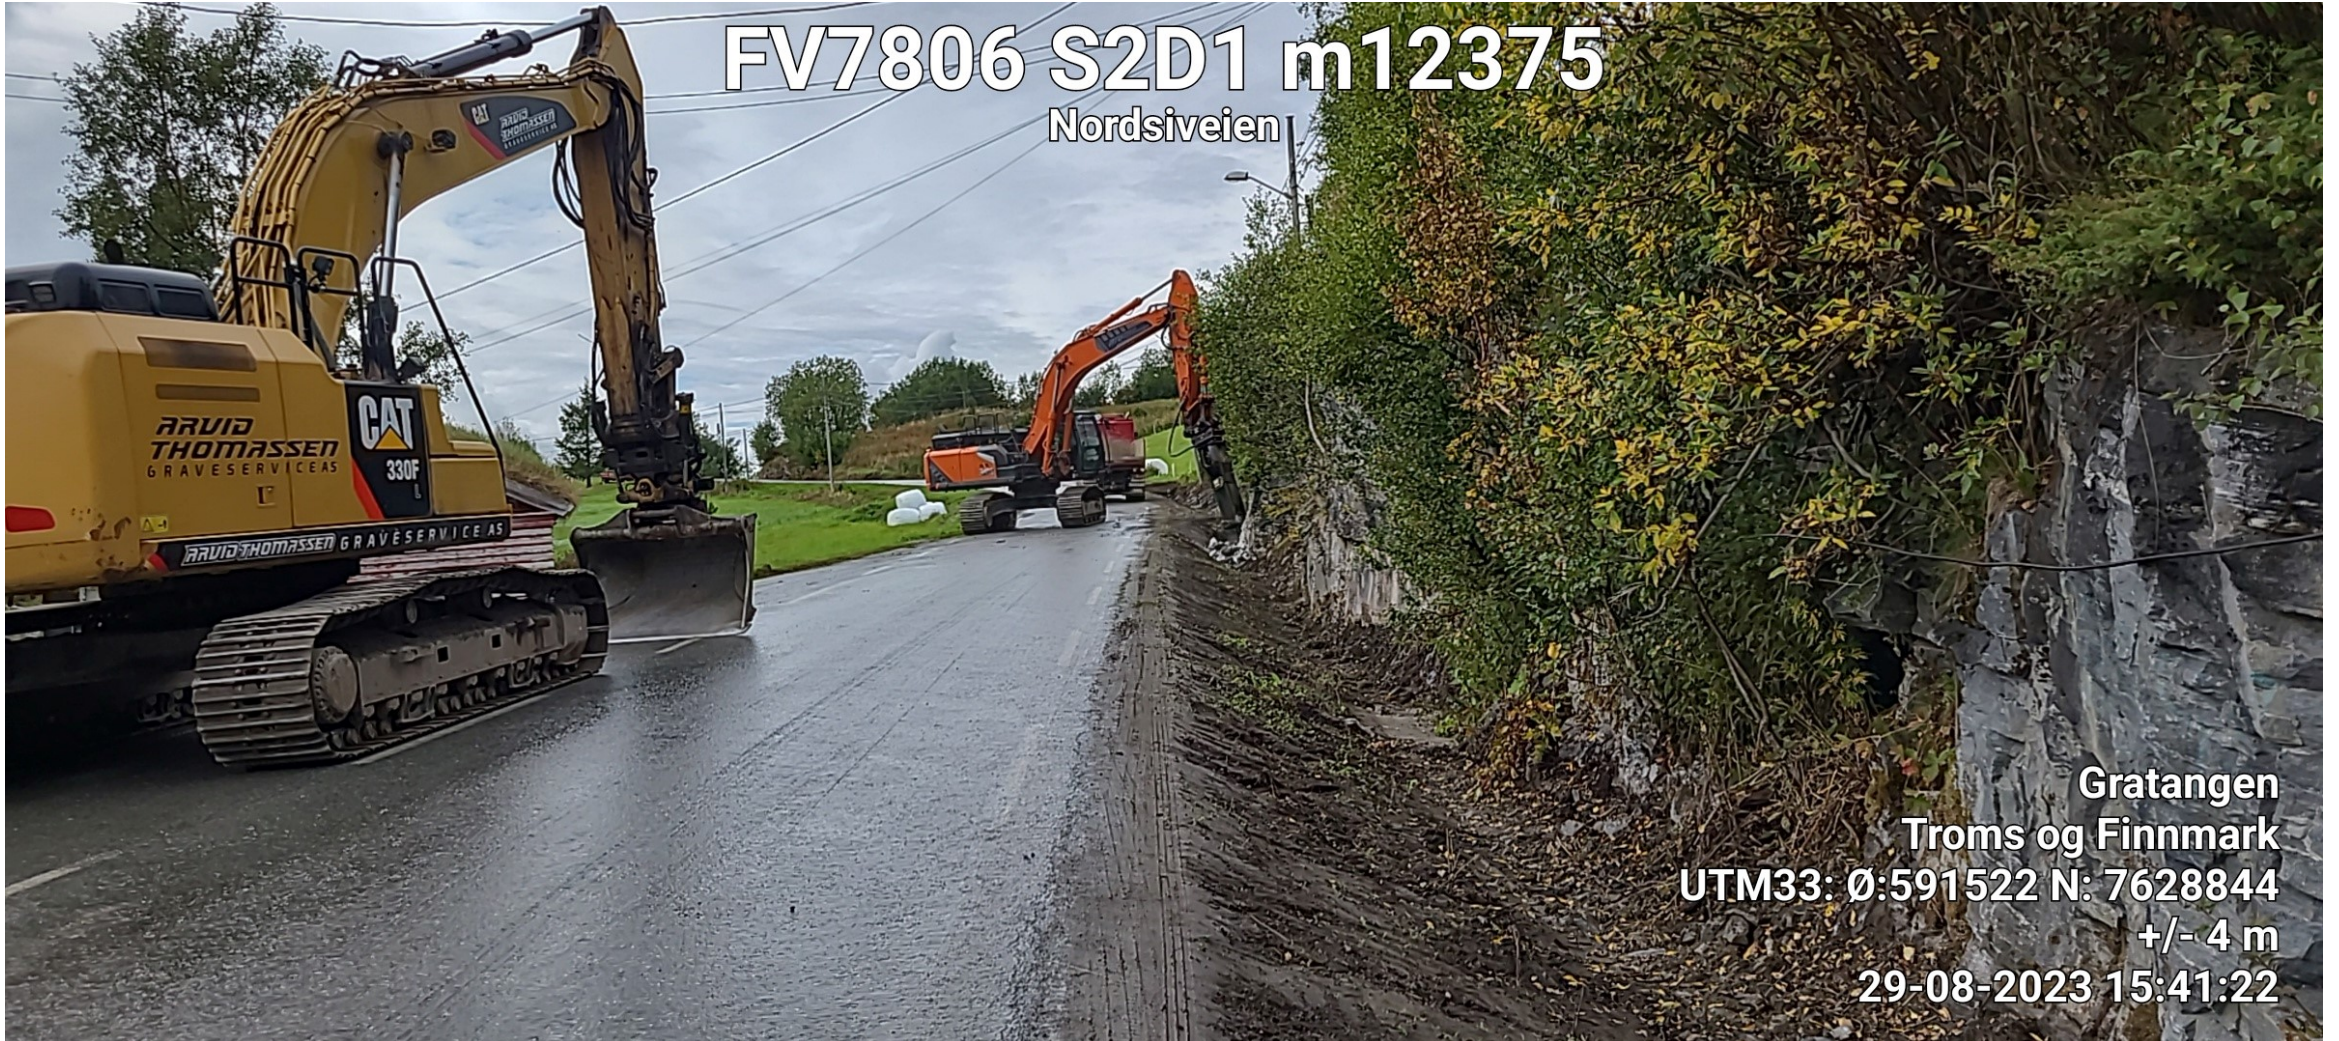
FV7806 S2D1 m12375

Pigging og grøfting

Nordsiveien

Gratangen
Troms og Finnmark
UTM33: Ø:591522 N: 7628844
+/- 4 m
29-08-2023 15:41:22

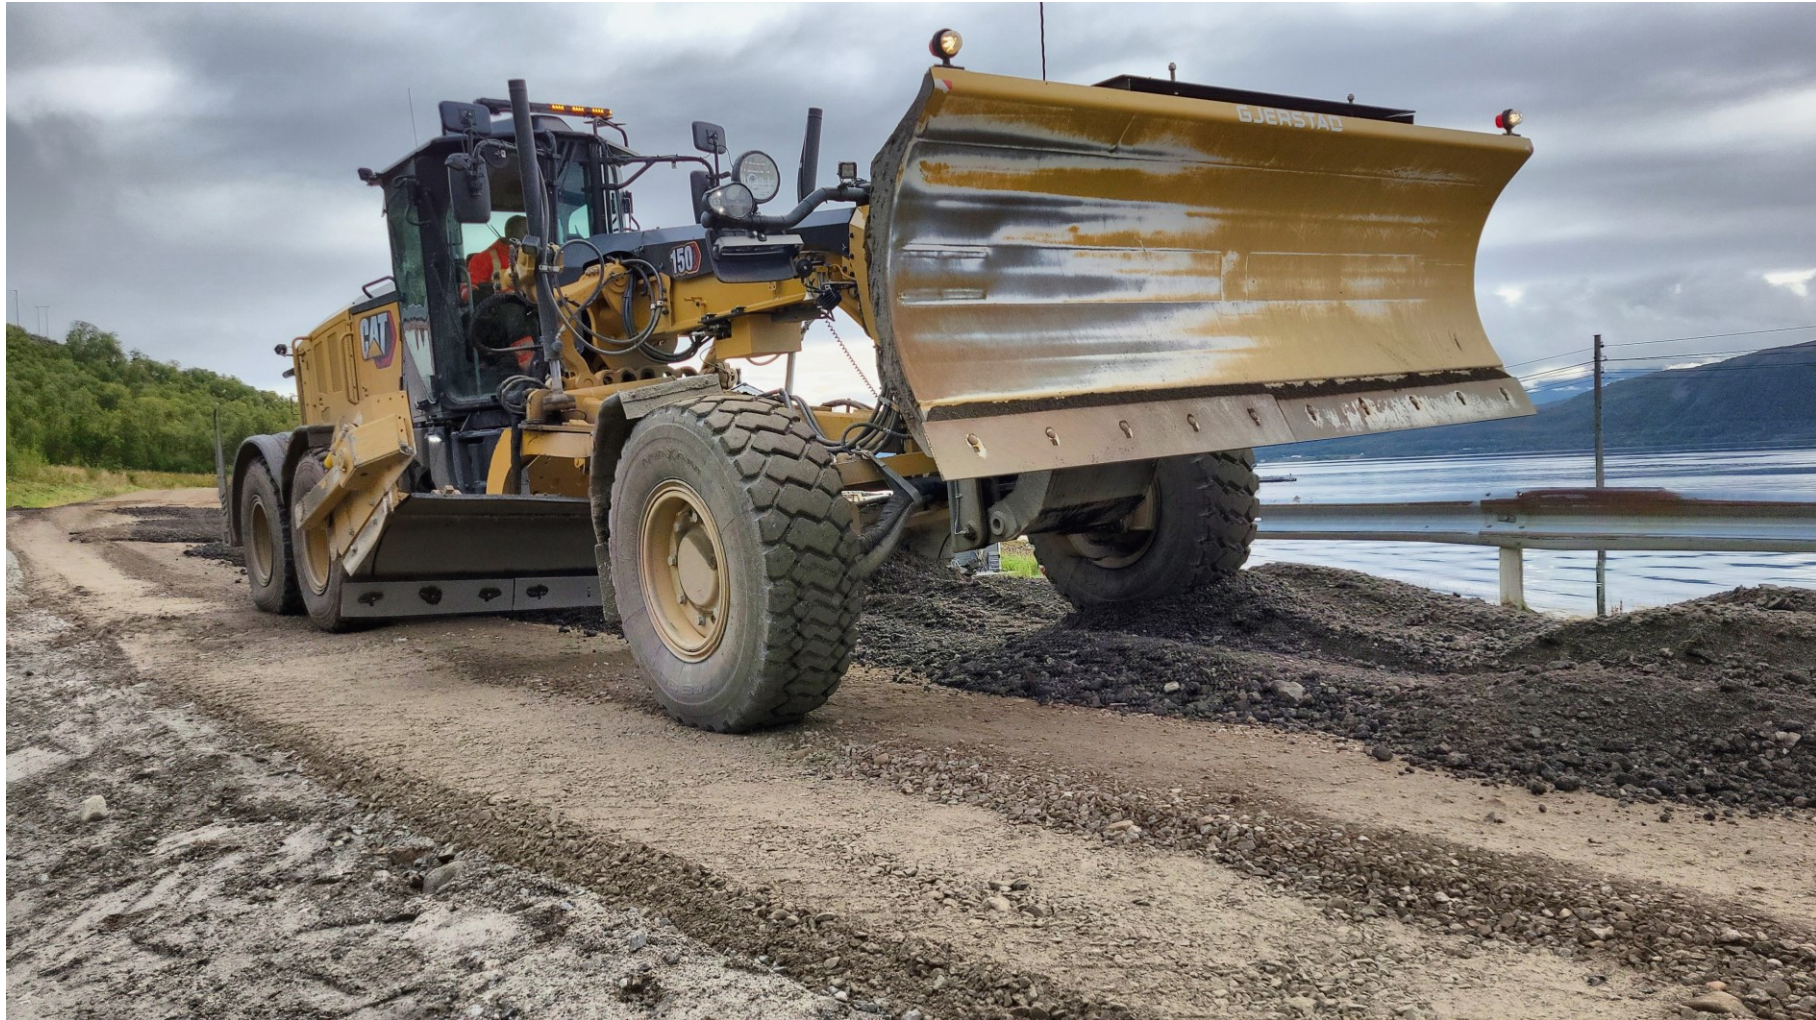
Justering av tverrfall

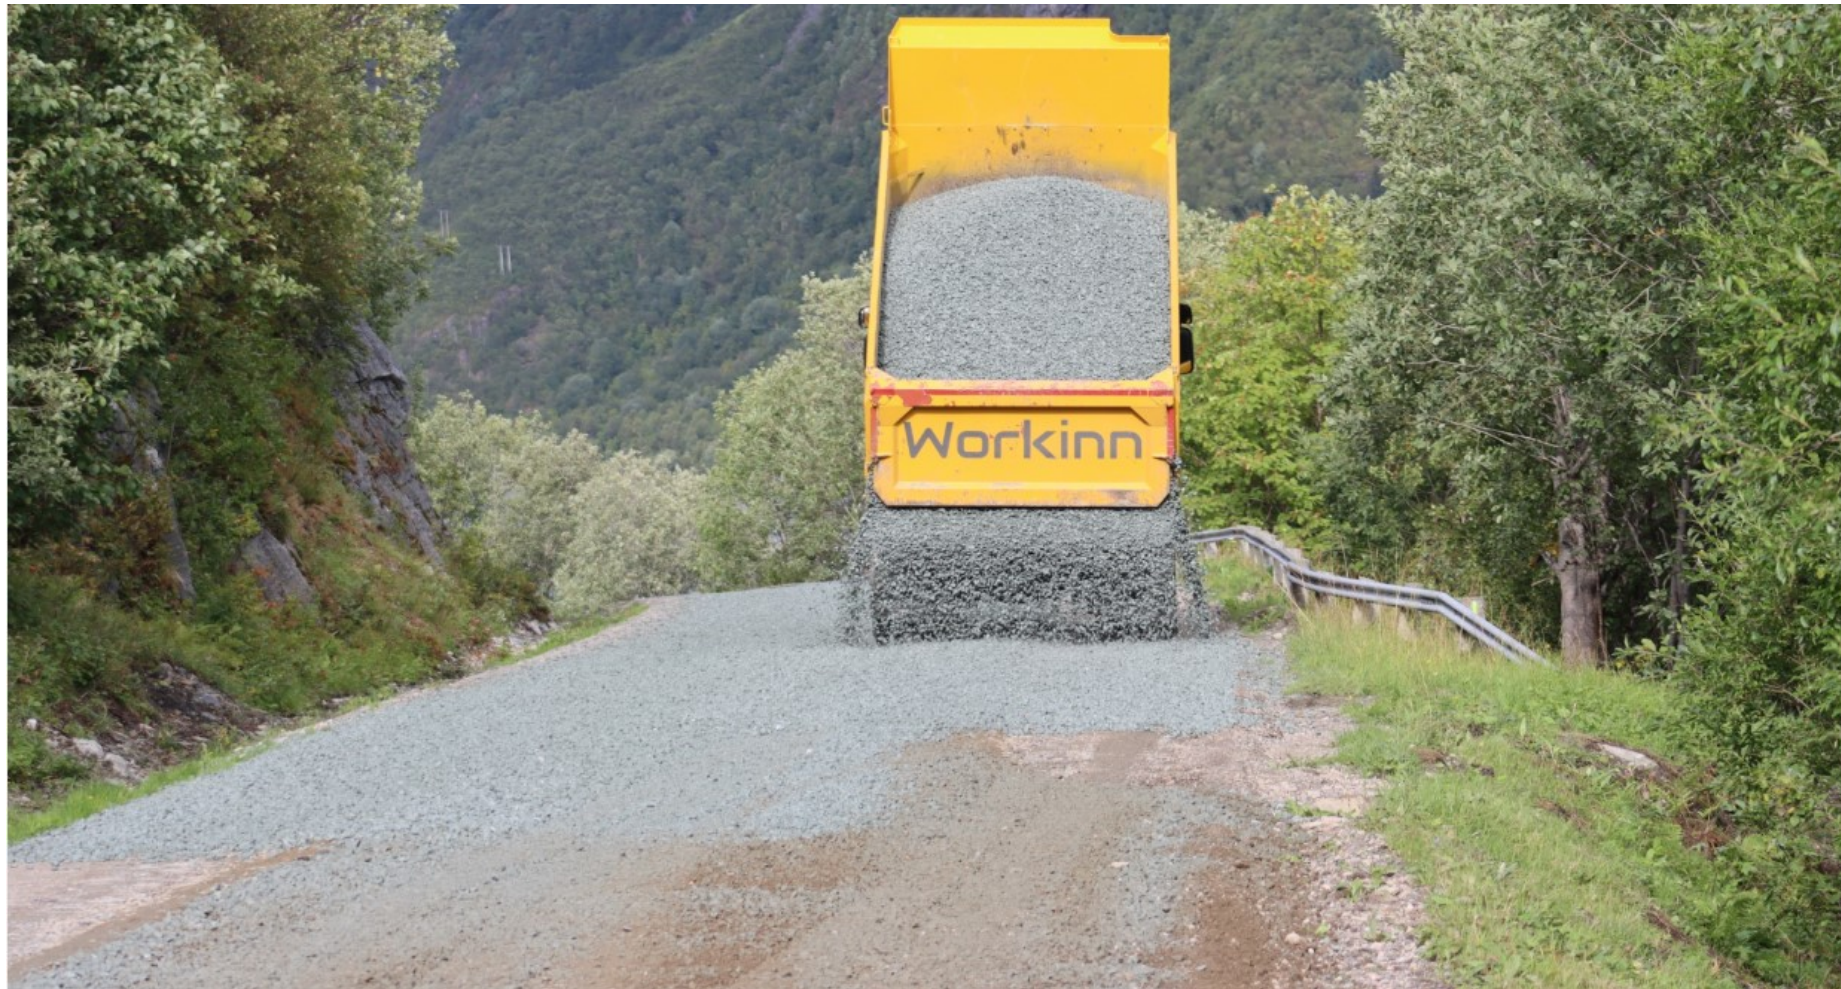
Grus og/eller pukk – oppgradering bærelag

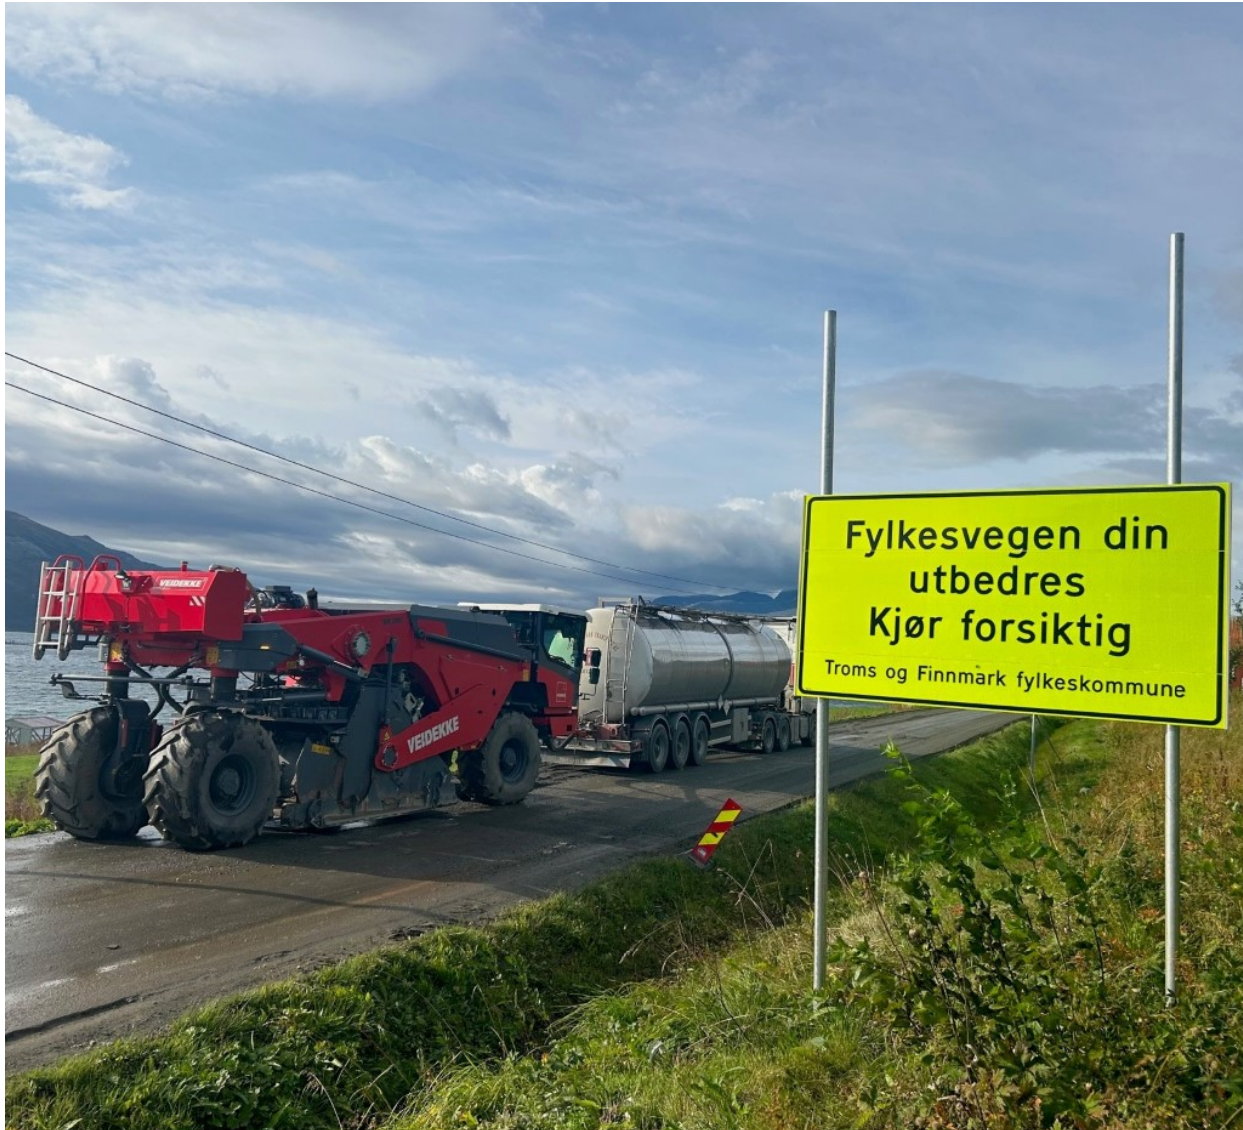
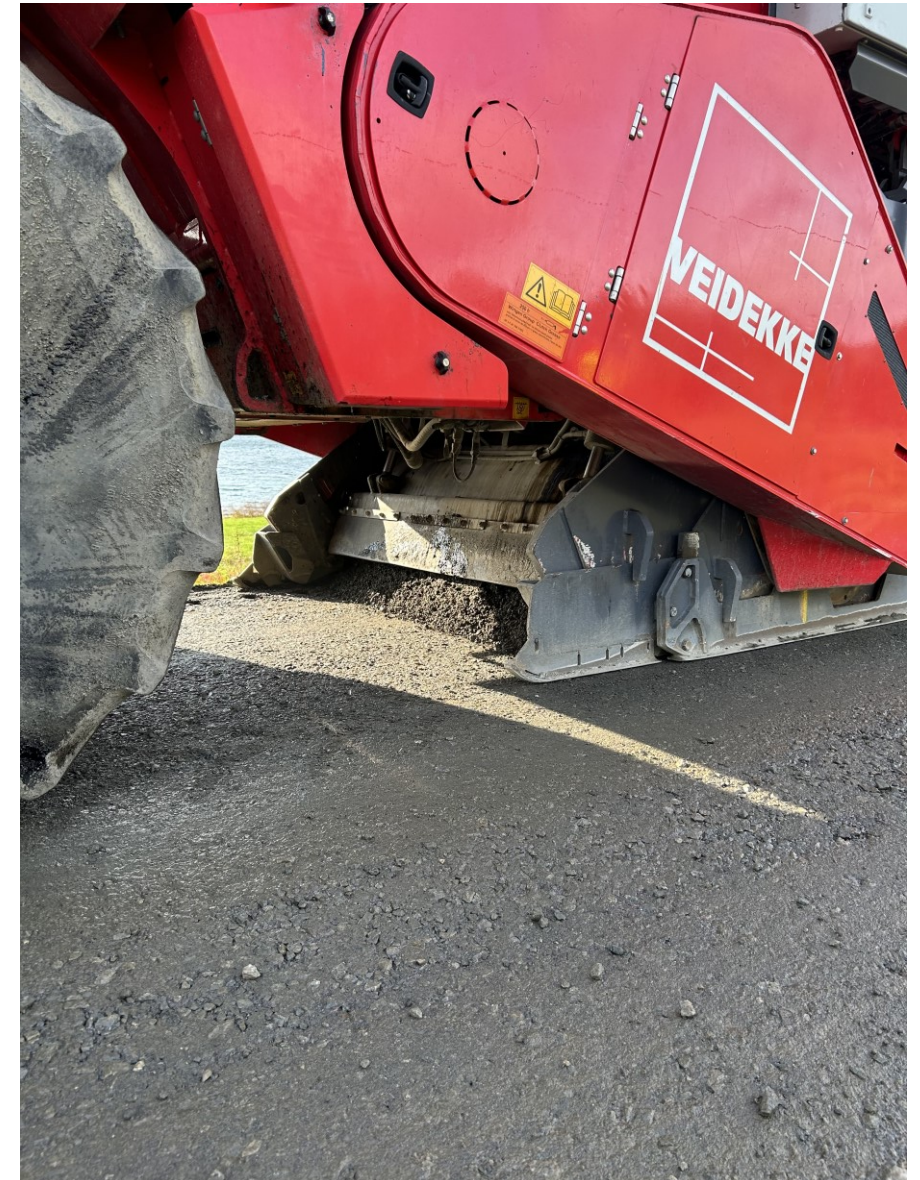
Dypstabilisering

- Der det fungerer, fungerer det veldig bra. Forventet økning av bæreevne stedvis bedre enn forventet. Drenering bidrar også...
- Et par tilfeller av liten eller ingen effekt av dypstabilisering
- Entreprenørene for ofte tar «shortcuts» (tørrfresing, fresedybde, vanning, komprimering).
- For ofte overskrides krav om begrenset liggetid før dekkelegging. Medfører behov for oppretting.
- Enkelte tilfeller med veldig dårlig utførelse av tørrfresing

- Beste investering i 2023: Et dagsseminar med Wirtgen. Et kunnskapsløft om utførelse av dypstabilisering.
- Nedre anbefalte grense for temperatur i grusmassene ved skumming er 10 grader
- Telegrensemålere viser seg å ha utvidet (uventet nytte). De registrerer temperaturen i veggen hele året
- Tidsintervall for dypstabilisering i Troms (20. mai – 15-21. september) !!!

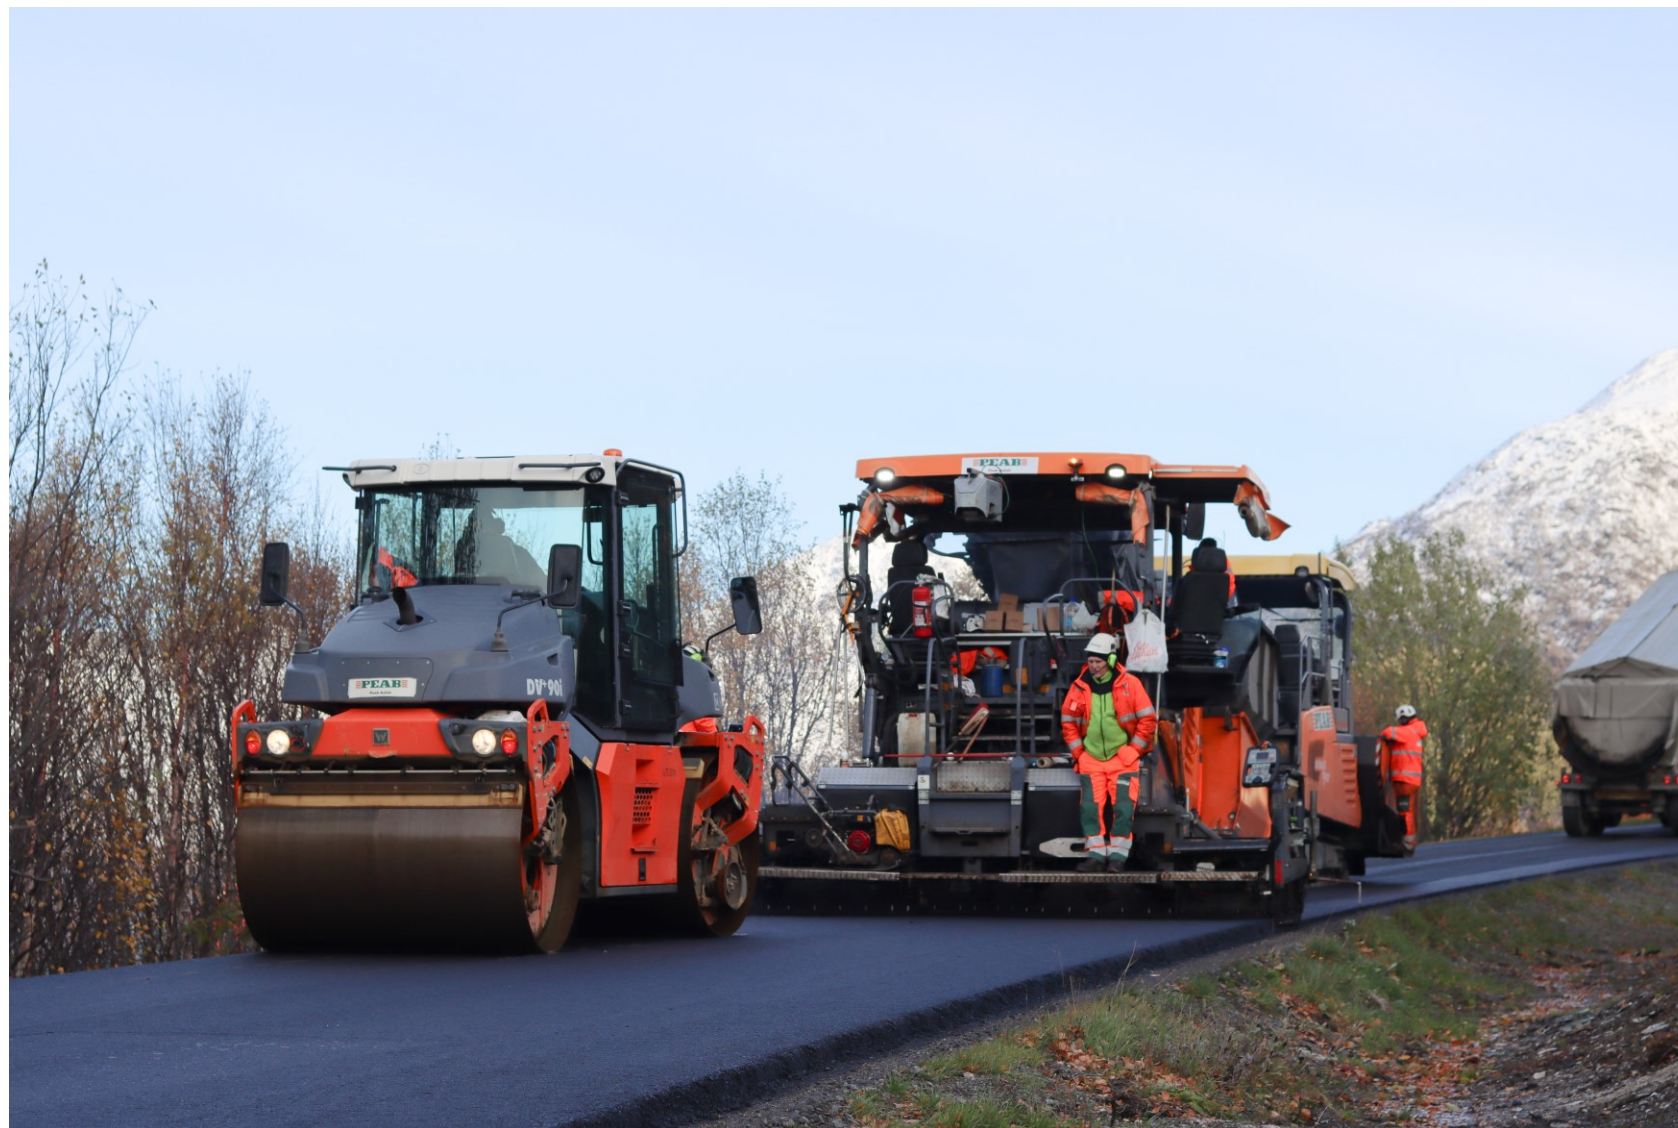
Asfaltering slitelag

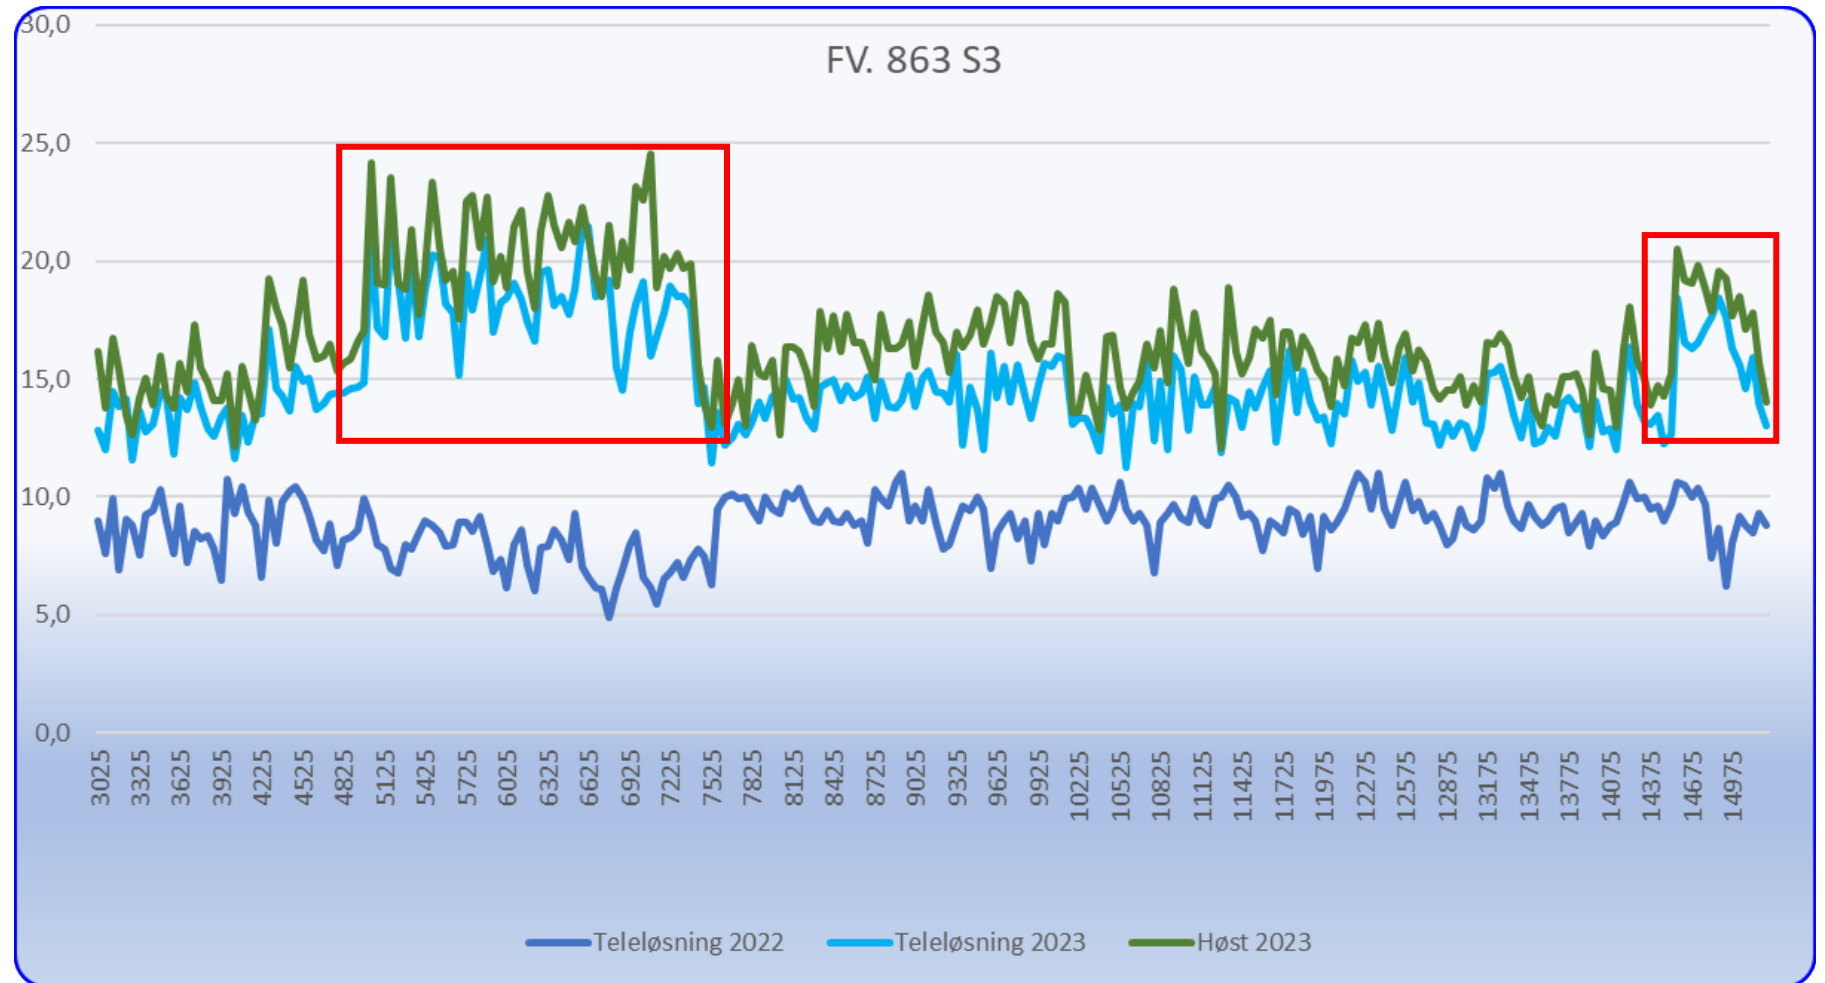
Eksempel på resultat

Utgangspunkt

- Tynn overbygning
- Mye dekkeskader
- Gjengrodde grøfter
- Manglende grøfter
- Skrånende terreng, stor tilførsel av vann
- «Koker» i teleløsningen
- Roer seg om sommeren
- Mye travel laks
- Stor andel ÅDT-T
- Smal veg
- Dårlig innspenning
