# Dekkeskader – Hvordan finne årsaker og riktige tiltak?

NADim-seminar

Gardermoen, 1. desember 2022

*Joralf Aurstad*  
*Statens vegvesen Vegdirektoratet*

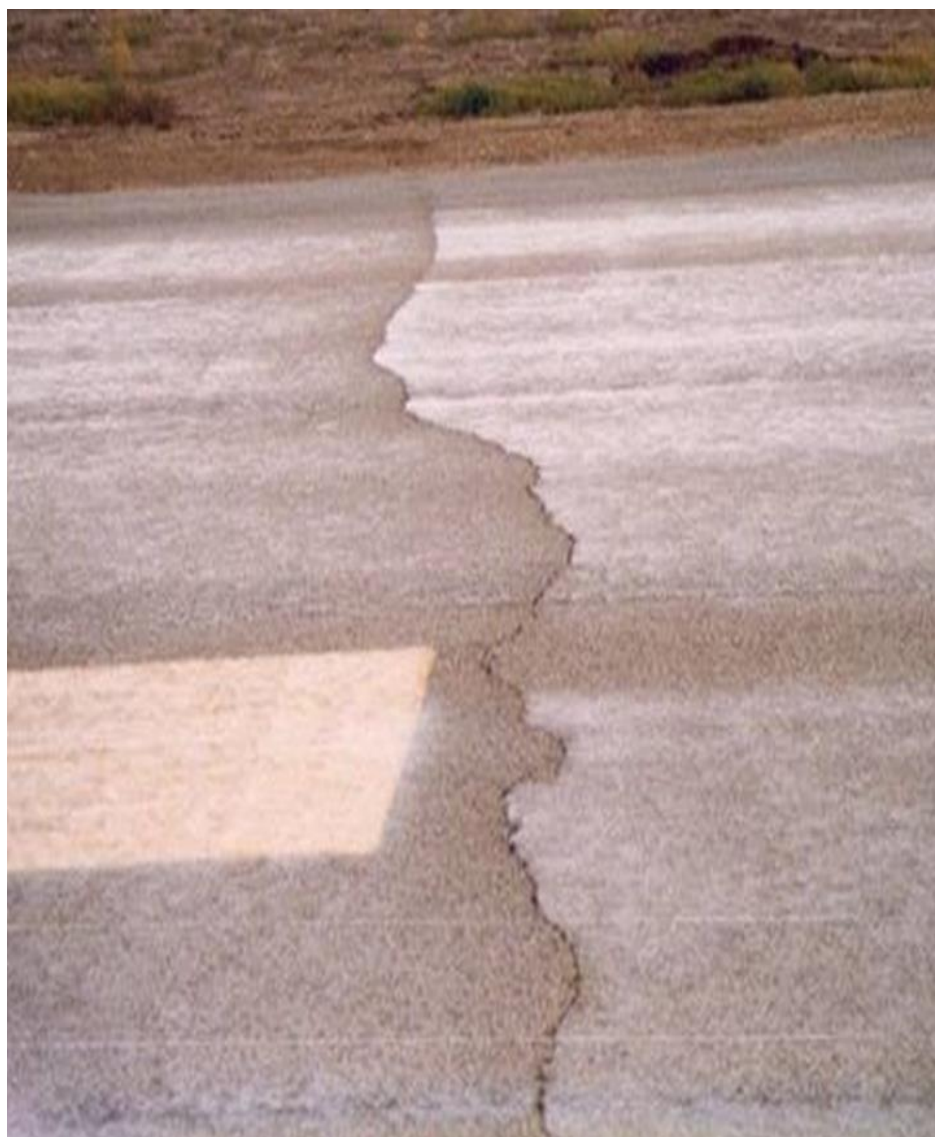
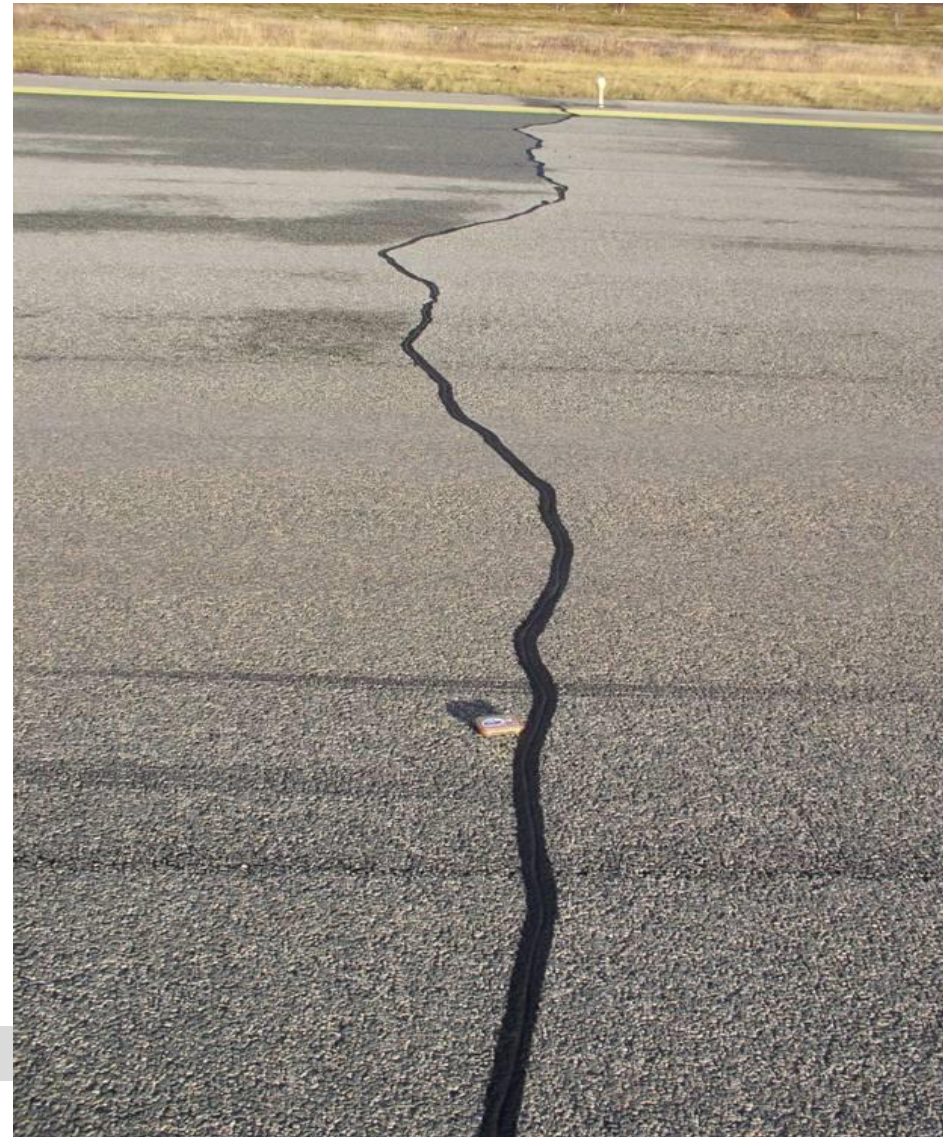
## Tetting av sprekker kan betale seg fort

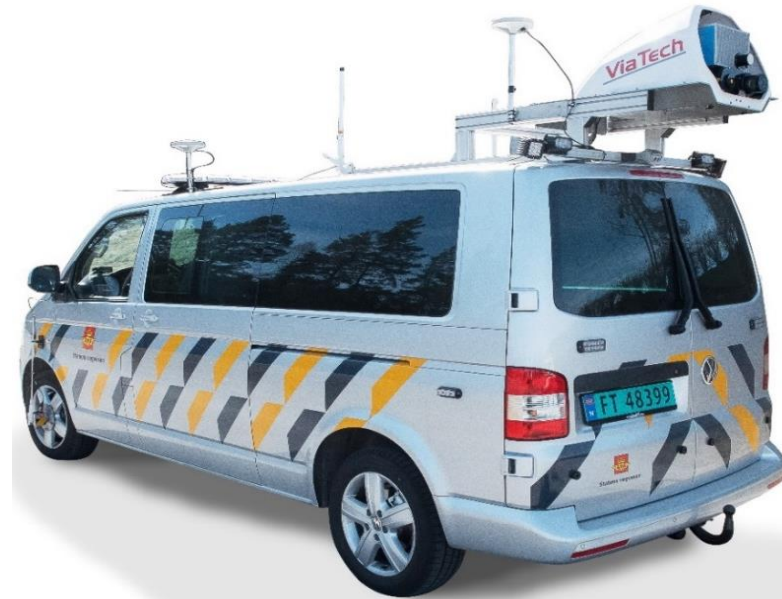
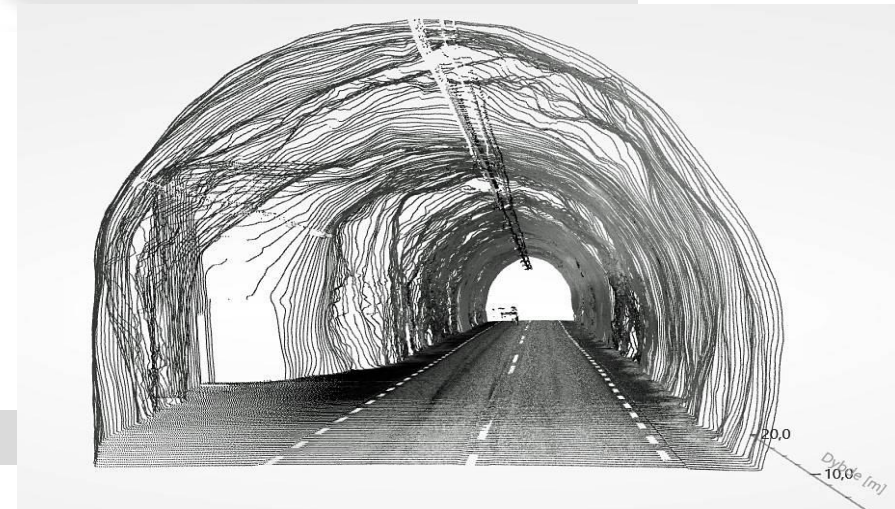
# Kjernen i Statens vegvesens måleutstyr; **ViaPPS**

- Tverrprofilet (spor)
- Lengdeprofil (jevnhet, IRI)
- Tekstur (MPD)
- Vegmerking
- Sprekker
- Homogenitet
- 360 graders skanning
- Målepunkt-tetthet:
  - Tverrprofilavstand 8 cm v/60 km/t
  - 1300 punkt i tverrprofilet, 3 mm punktavstand
- Nye anvendelsesområder, f eks tunnel (ca. 1100 vegtunneler i Norge)

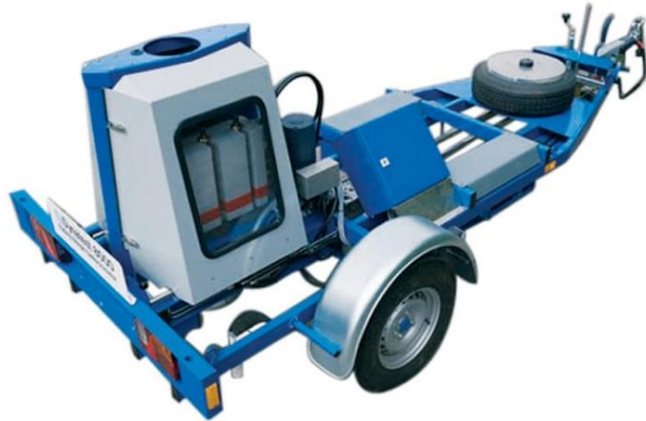
## Fallodd FDW (Falling Weight Deflectometer)

Bæreevne og strukturell styrke beregnes ut fra nøyaktige registreringer av nedbøyninger på vegoverflata etter slagpåføring

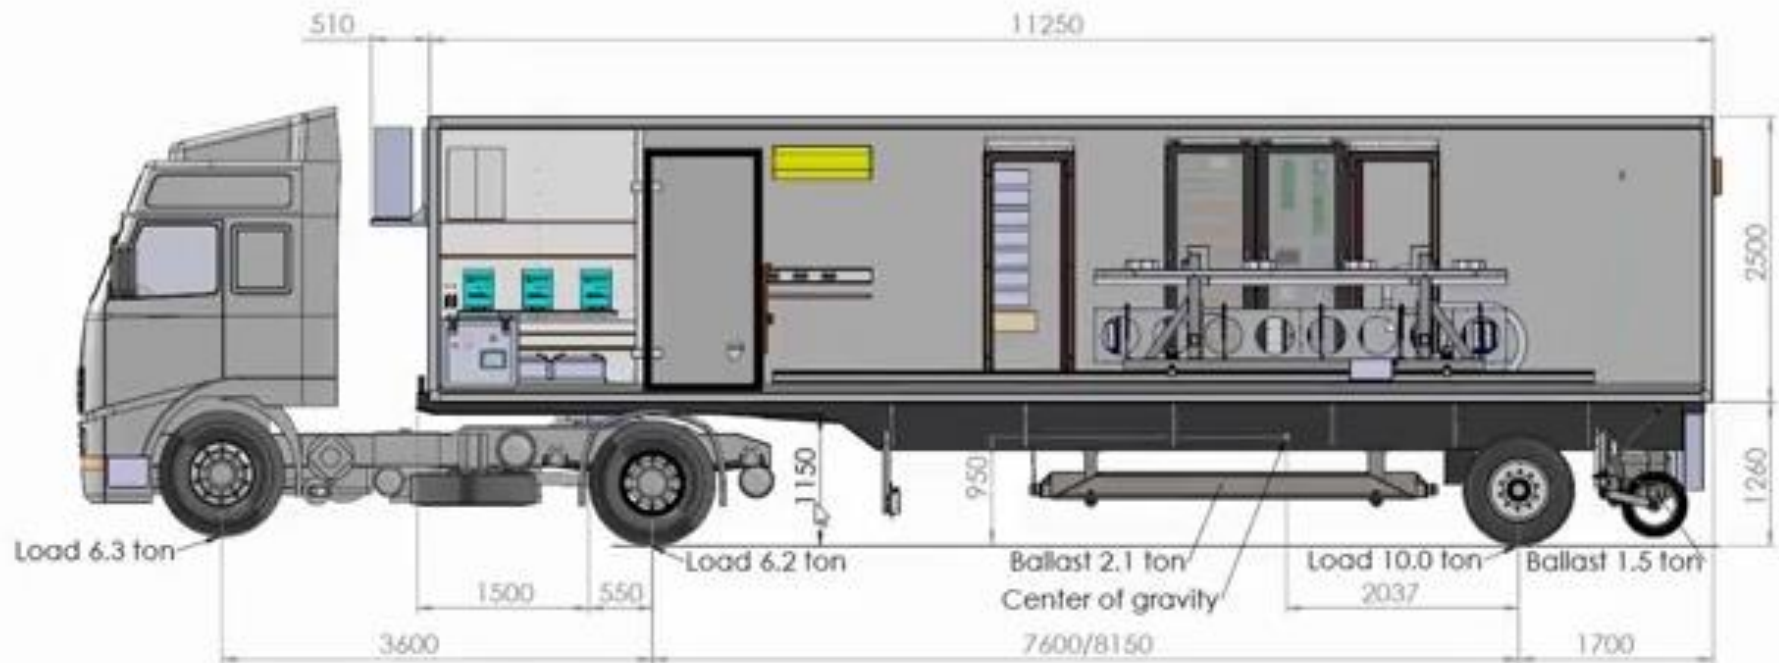
## TSD (Traffic Speed Deflectometer)

Bæreevne og strukturell styrke beregnes ut fra nøyaktige registreringer av nedbøyninger på vegoverflata ved overfart

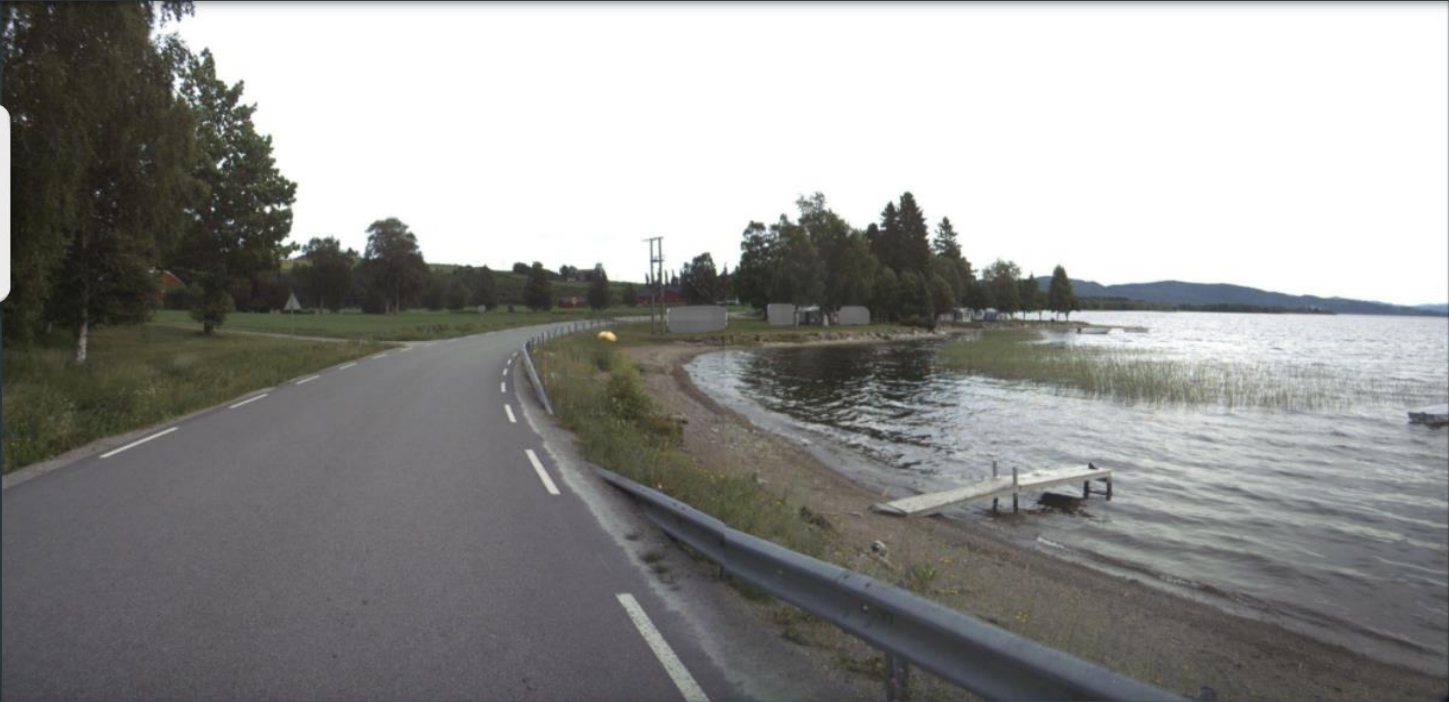
FV759 S2D1 M2313 F2  
23. jun. 2020 kl. 16:33

## Vegbilder <https://vegbilder.atlas.vegvesen.no/>

Vegbilder tas for hver 20. meter, samtidig med ViaPPS-målingene, normalt én gang pr år ⇒ Kan sitte ved PC og "kjøre" hvilken som helst veg i Norge, gjennom flere år tilbake (foreløpig innlagt 2019-2021, eldre kommer etter hvert)

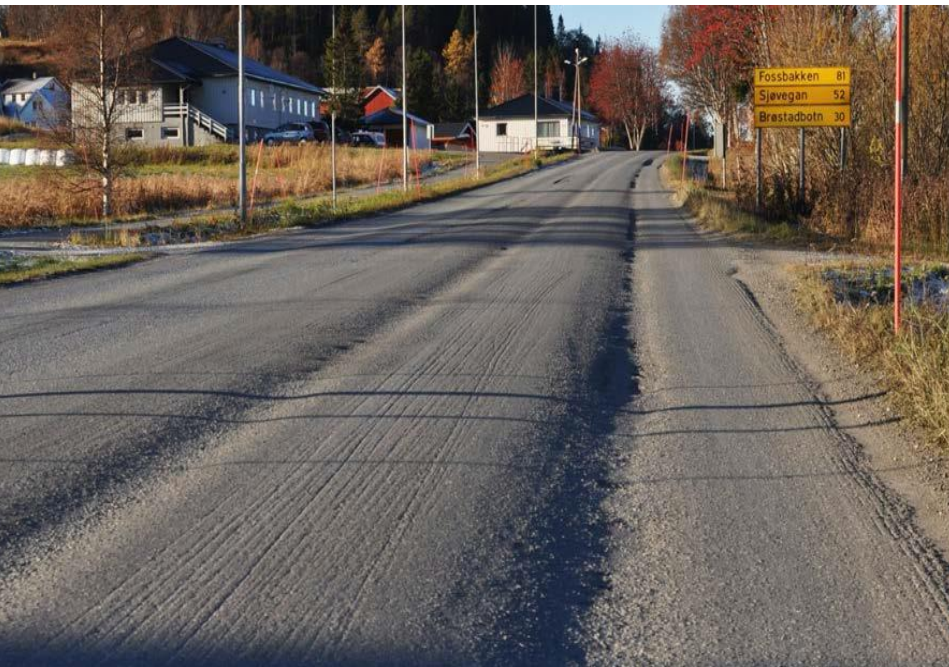
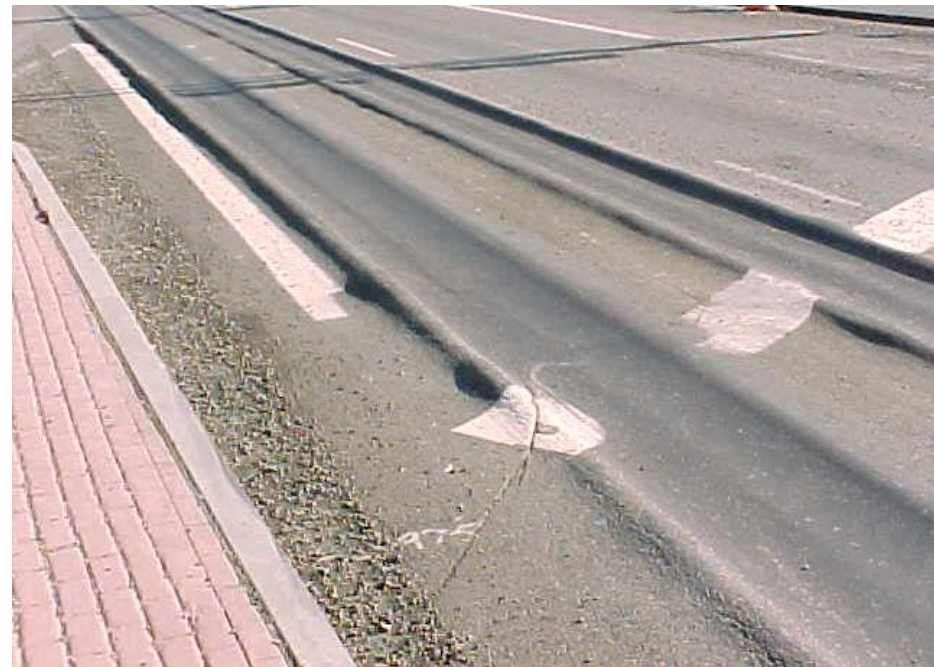
## Eksempel: Spor i dekket kan skyldes flere ting

- a) Bilenes piggdekk hakker og riper opp asfalten fra toppen
- b) Tunge laster presser asfalten sammen eller «kjevler» dekket unna

**Samme alvorlighet** (spordybde), men vil kreve **ulike reparasjonstiltak**:

- (a) = dårlig slitasjemotstand, hardt steinmateriale viktigst i nytt dekke
- (b) = dårlig stabilitet, feil kombinasjon tilslag/bindemiddel, ny proporsjonering nødvendig

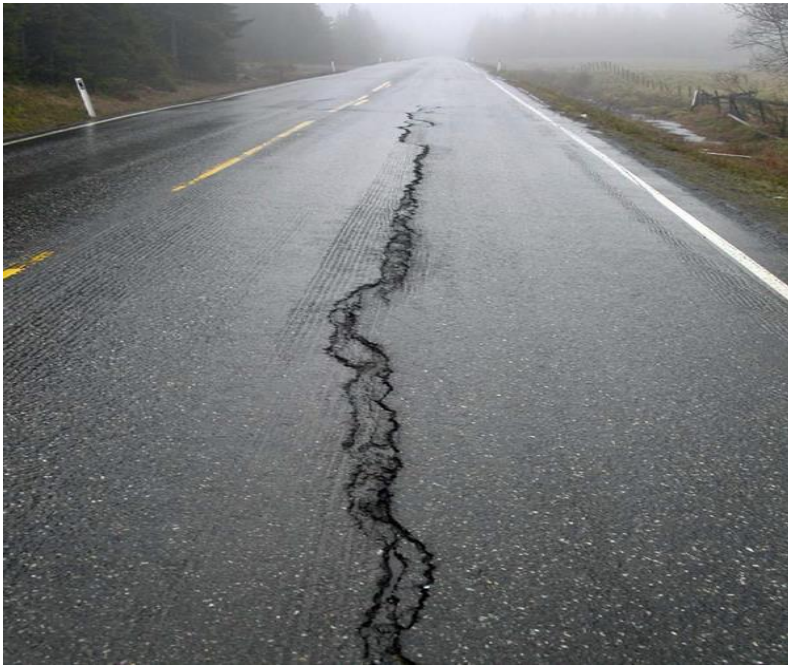
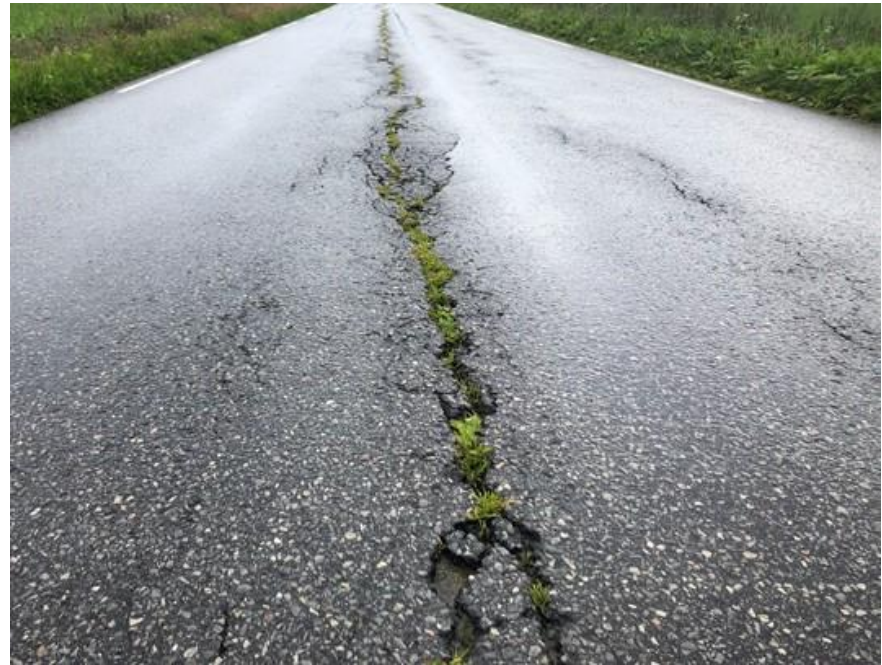
## Eksempel: Langsgående sprekker kan skyldes flere ting

- a) Store telebevegelser i undergrunn/fundament, asfaltens strekkstyrke på toppen overskrides
- b) Oppsprekking langs svakhetssonen i midtskjøt

**Samme alvorlighet** (sprekkestørrelse), men vil kreve **ulike reparasjonstiltak**:

(a) = stort underliggende problem, masseutskifting, ev. stålarmering

(b) = dårlig utført dekkelegging, nytt asfaltdekke

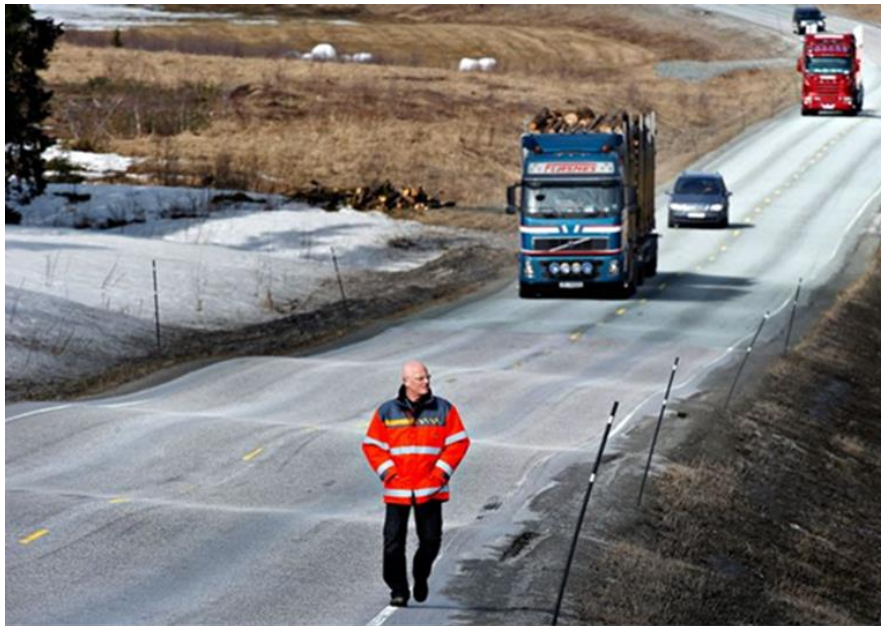
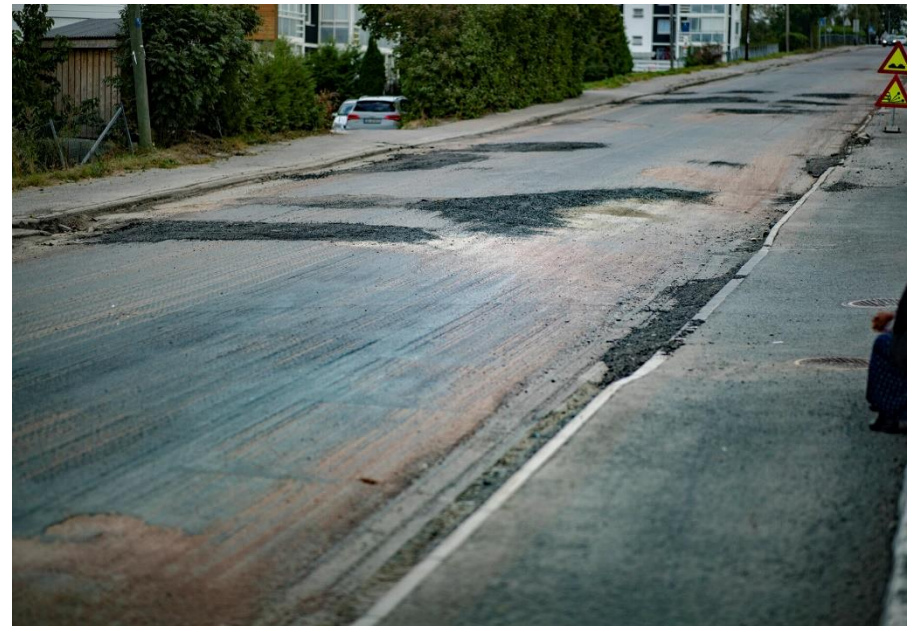
## Eksempel: Ujevnt dekke kan skyldes flere ting

- a) Langsvanker pga. bevegelser i undergrunn/fundament
- b) Slaghull og dårlig overflatetilstand

Samme alvorlighet (IRI), men vil kreve ulike reparasjonstiltak:

- (a) = stort underliggende problem, masseutskifting e.a.
- (b) = dårlig utførelse, ev. svakhet i toppen, oppretting og nytt asfaltdekke aktuelt

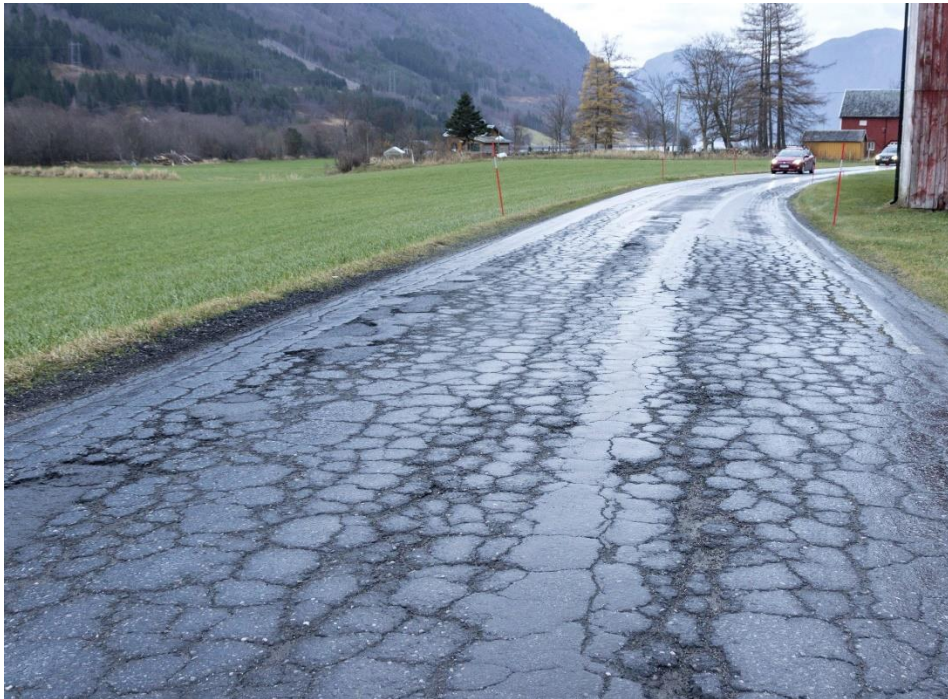
## Eksempel: Krakelert dekke kan skyldes flere ting

Kan få en indikasjon ut fra sprekke mønsteret:

«Smårutet» mønster, svakhet i toppen (aldret/tynt dekke, dårlig bærelag)

«Storrutet» mønster, indikerer gjerne svikt i forsterkningslag eller under

**Samme alvorlighet** (sprekkeareal), vil kunne kreve **ulike reparasjonstiltak**, f.eks.

(a) = fjerning av gammelt og legging av nytt asfaltdekke

(b) = forsterkningstiltak som også innbefatter utskifting eller oppgradering av dypere lag

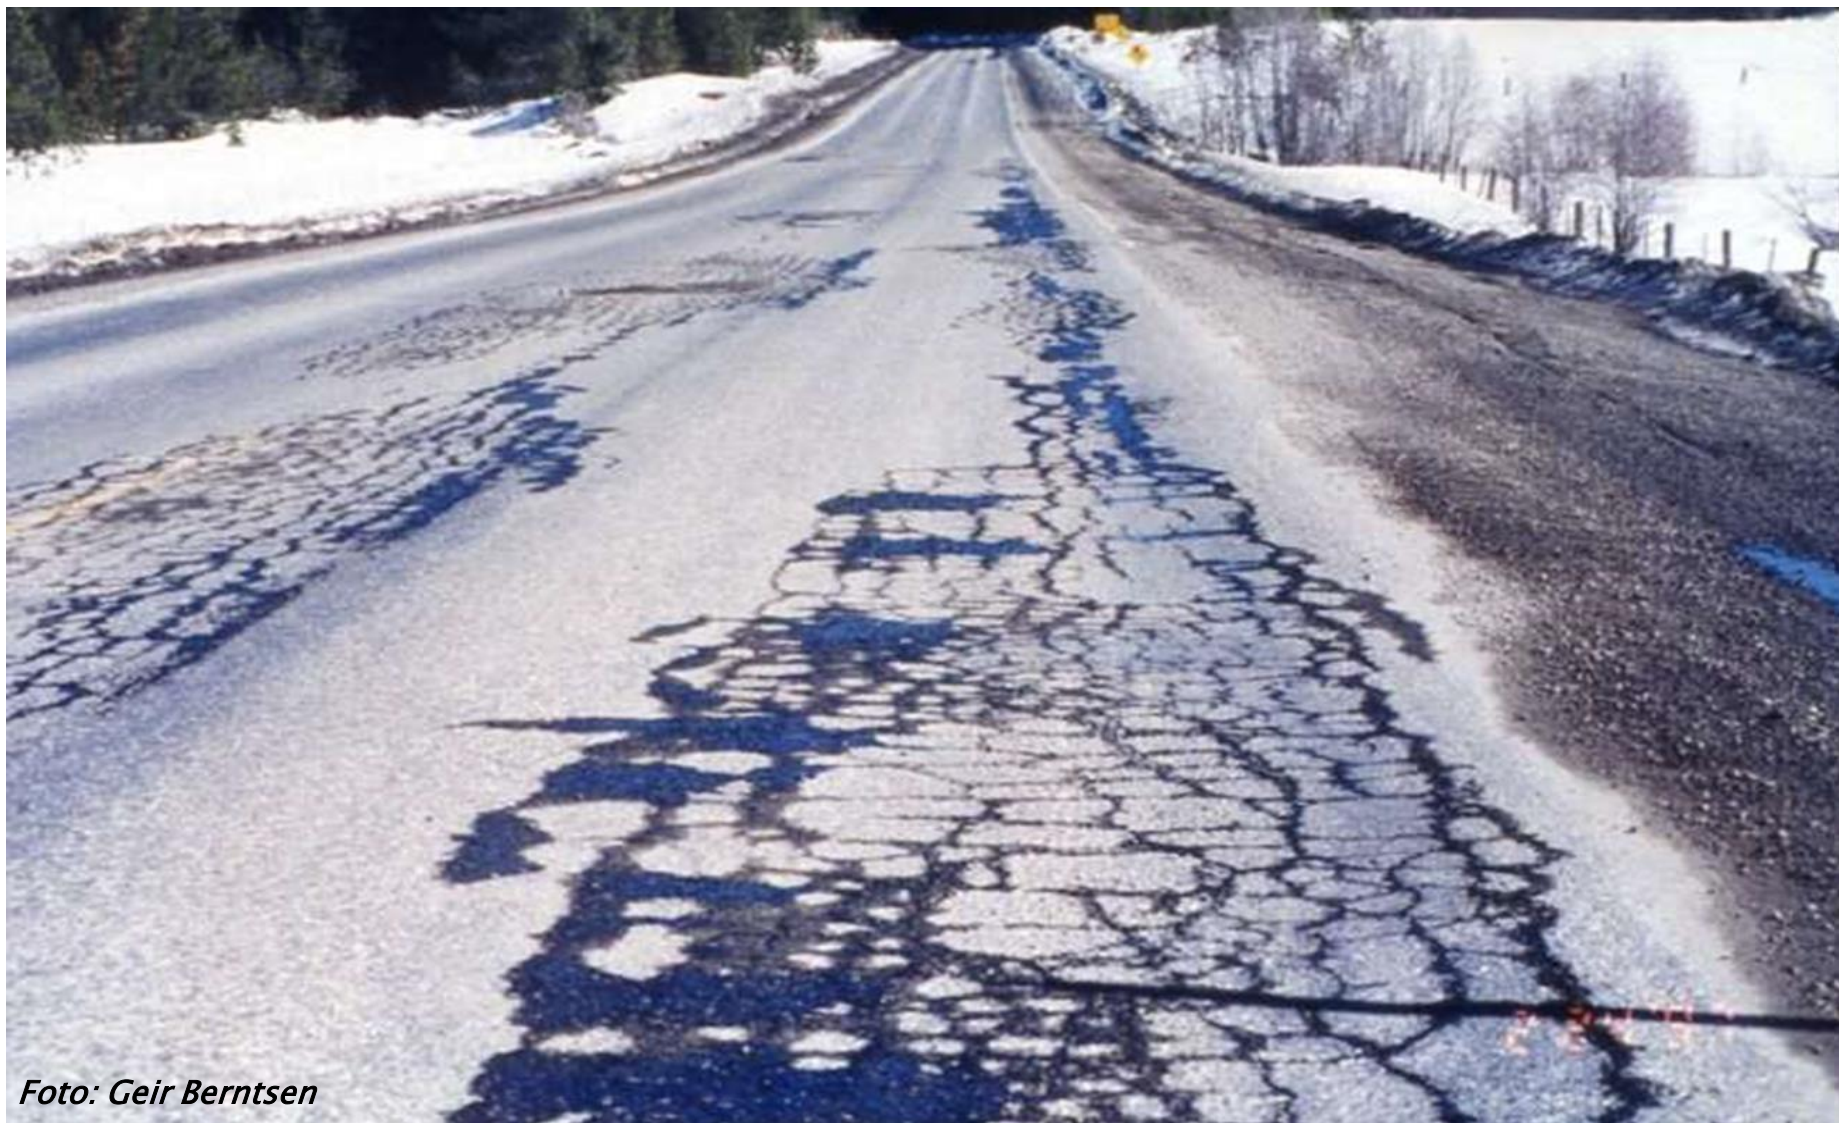
## Ofte sammensatte problemer

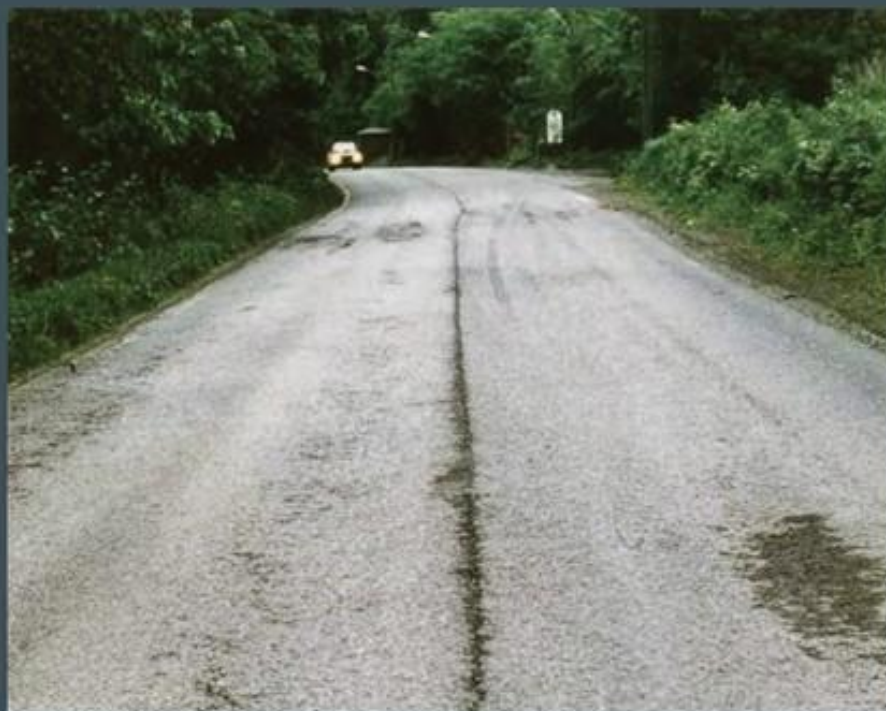
# Skadekatalog for bituminøse vegdekker

Håndbok V261

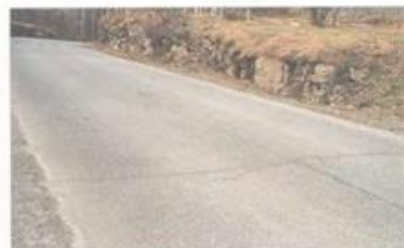
Sprekk, alvorlighetsgrad M

Tversgående telesprekker kan oppstå i forbindelse med store og brå lokale telehiv i over- og/eller underbygningen. Det norske vegnettet omfatter fortsatt mange veger hvor det mangler tiltak for å sikre en myk overgang mellom steder uten telehiving og steder med betydelig telehiving om vinteren, f.eks. i forbindelse med stikkrenner og overgang mellom jord- og fjellskjæring.

Tversgående telesprekker kan også oppstå ved en uheldig anvendelse av materialer ved istandsetting etter gravearbeider. Store lokale variasjoner i tilsig av vann kan også være en kilde til store variasjoner i telehiv.

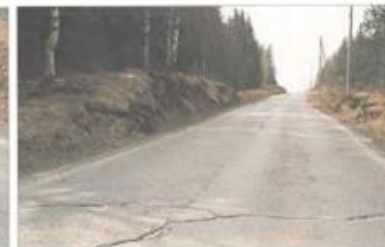
Sprekk, alvorlighetsgrad H

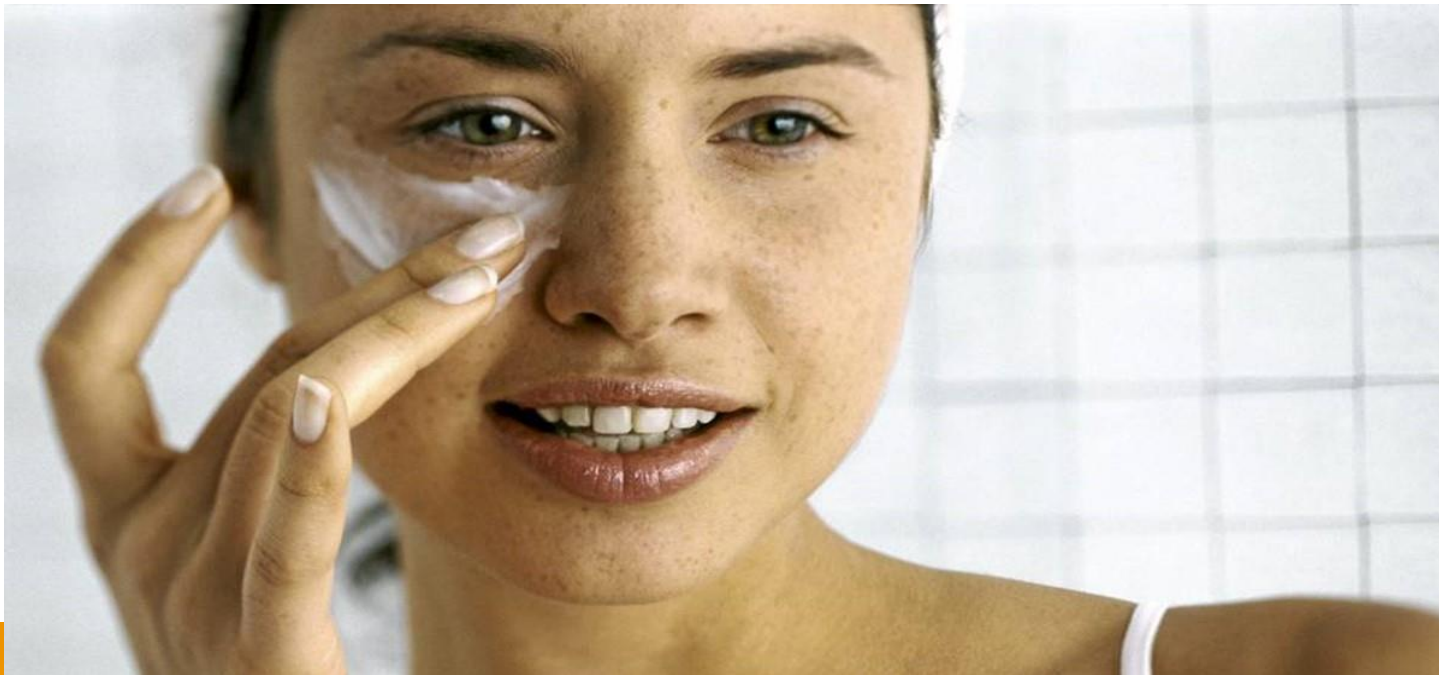
## Begrepet «**preventivt vedlikehold**»

- Sette inn tiltak **i forkant** av observert skadeutvikling
- Vil kunne reversere/bremse skadeutviklingen
- Forlenge dekkelevetiden
- **Redusere totale årskostnader vesentlig**

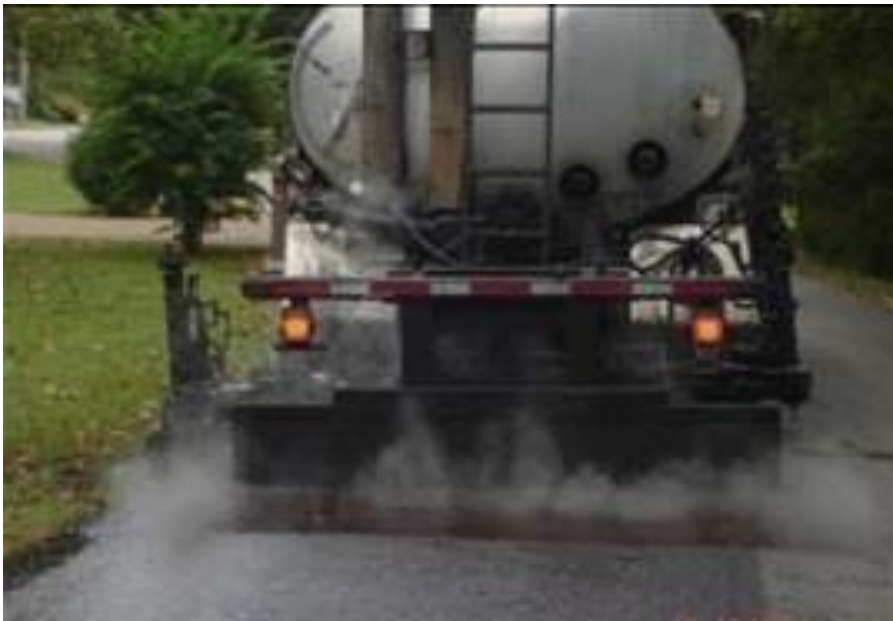
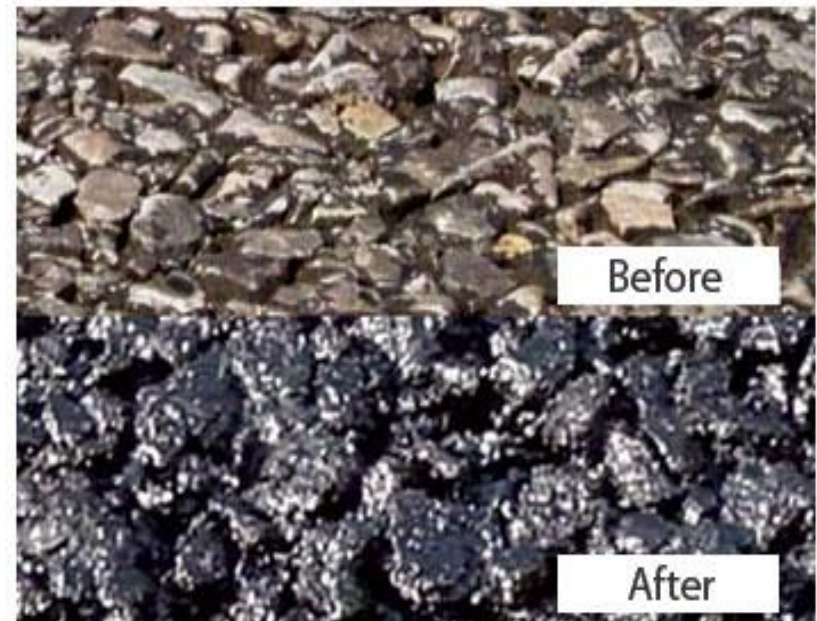
Eksempel: **Forsegling** (fogseal): Bitumenemulsjon + ev. avstrøing med sand

- Aktiverer/myker opp gammelt bindemiddel i toppen
- Tetter igjen mikrosprekker
- Binder steinmaterialene bedre i dekkeoverflaten
- Bedrer friksjon
- Ekstra bindemiddelhinne på overflaten

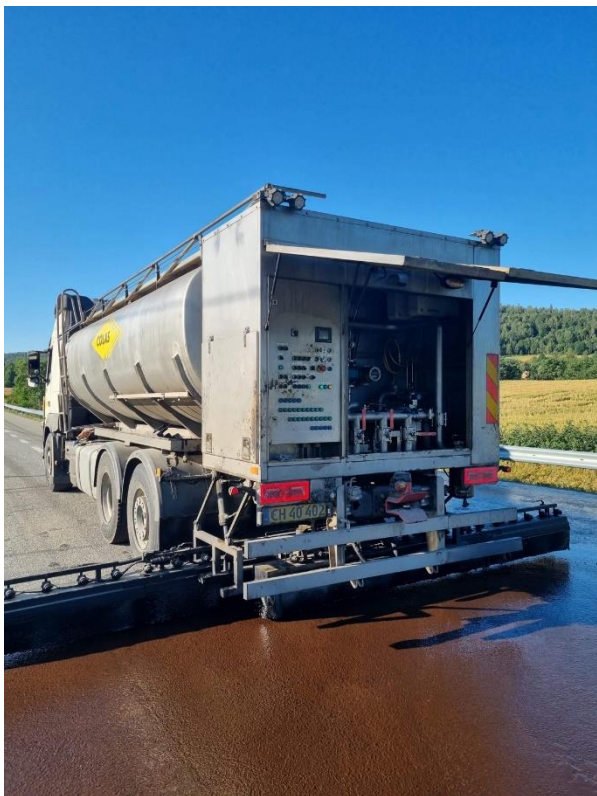
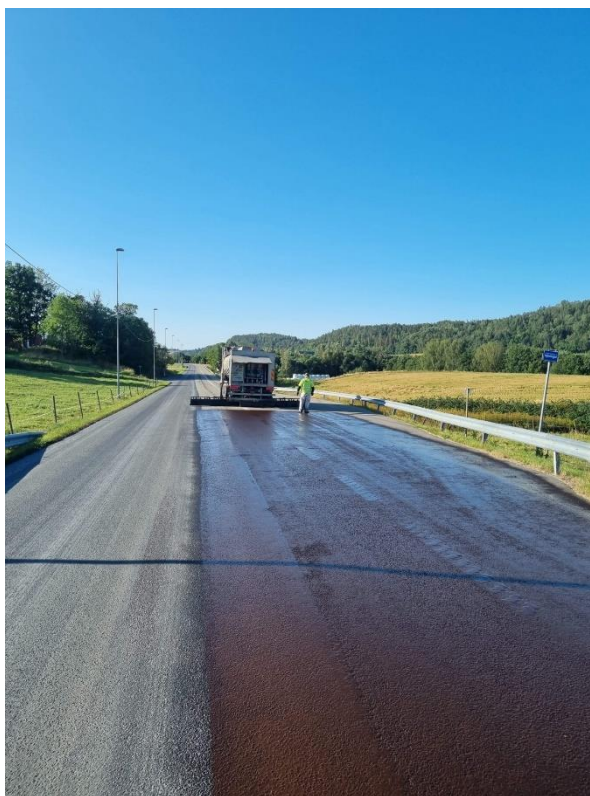
Undrumveien, Tønsberg

# Forsegling Vestfold 2021

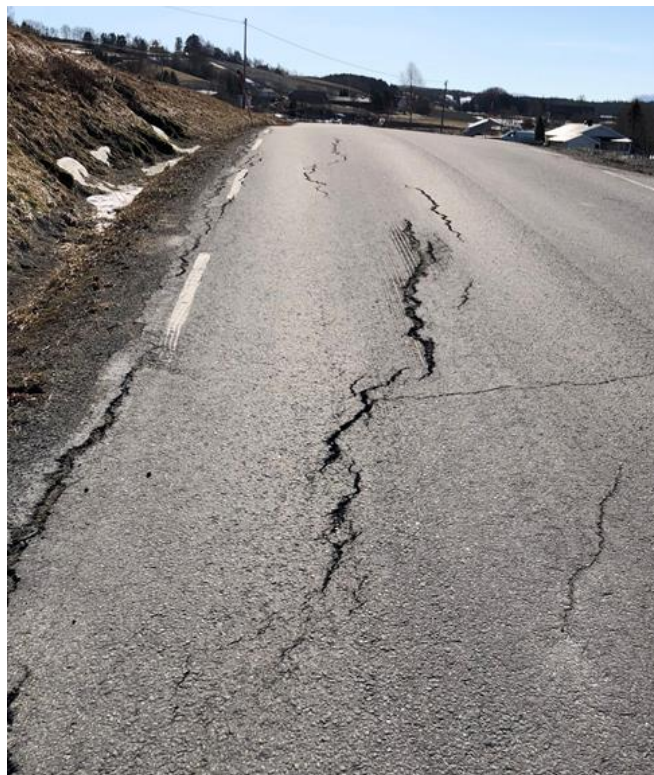
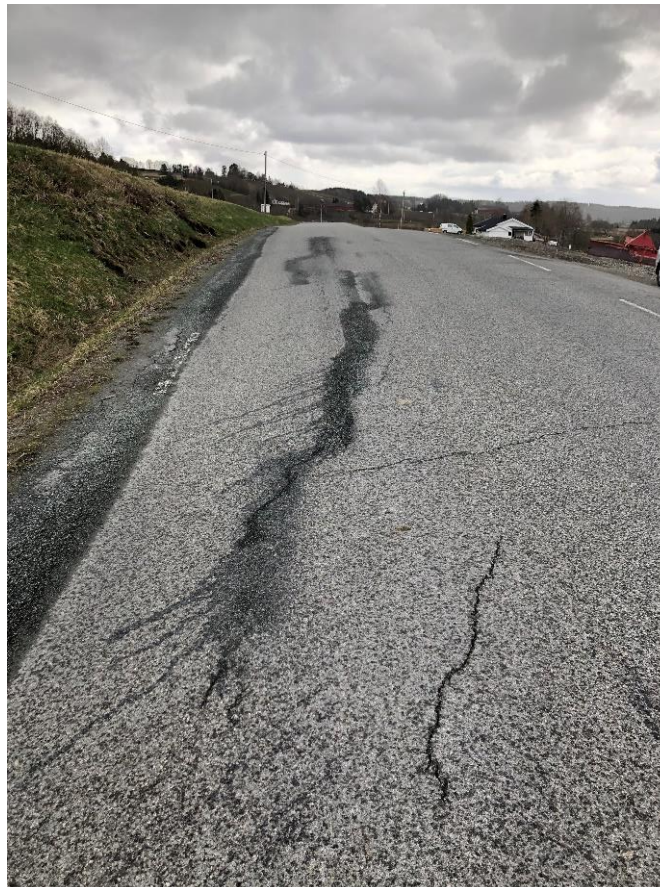
Fv. 759 Verdal, april 2022 – Før og etter sprekketetting  
Foto: Joralf Aurstad
