# Forsterkning av veger

Nadim 27 desember 2025

Haris Brcic

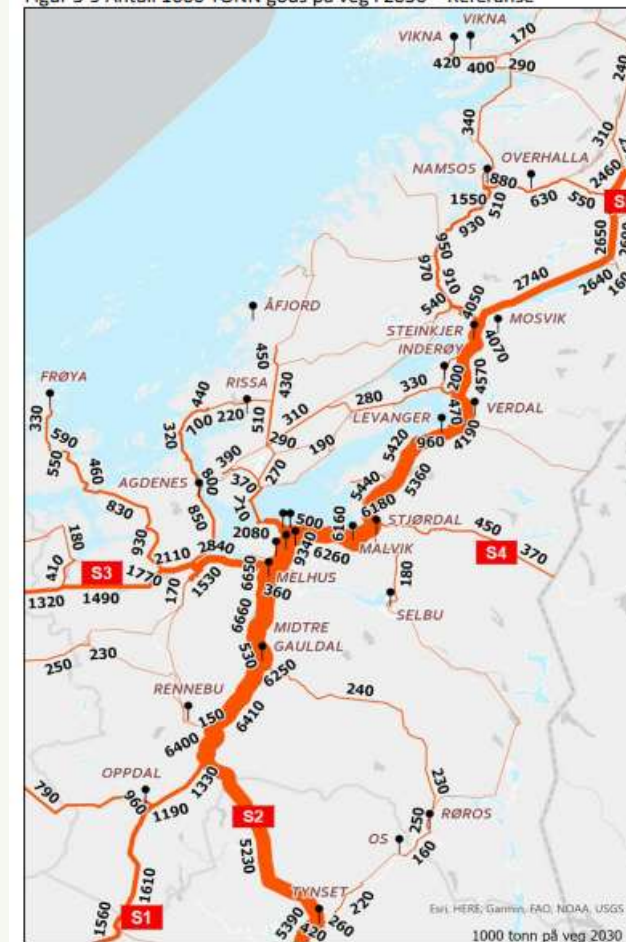
Figur 3-9 Antall 1000 TONN gods på veg i 2030 – Referanse

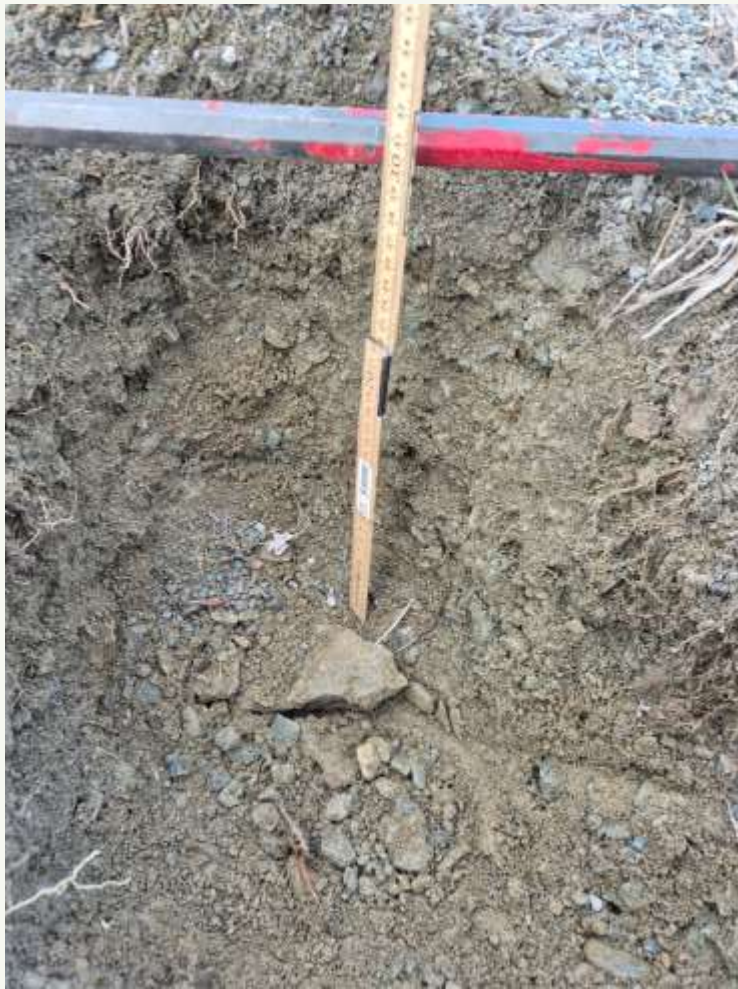
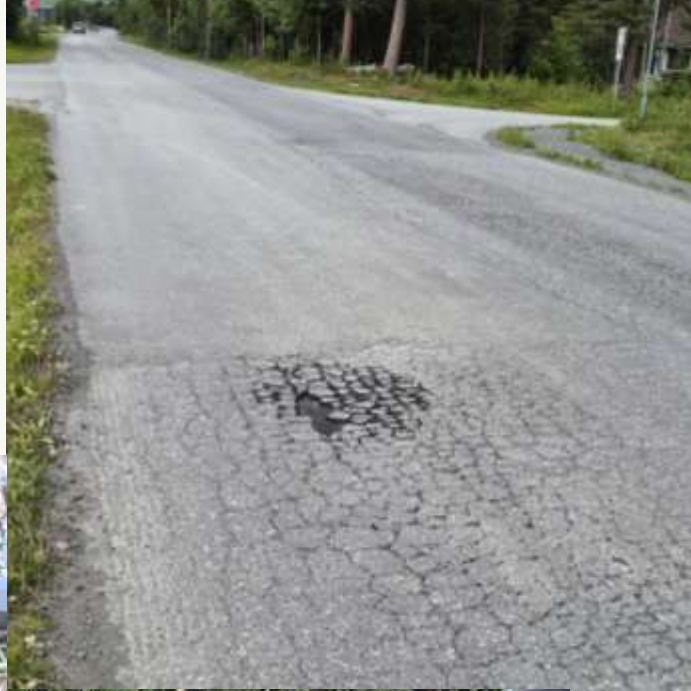
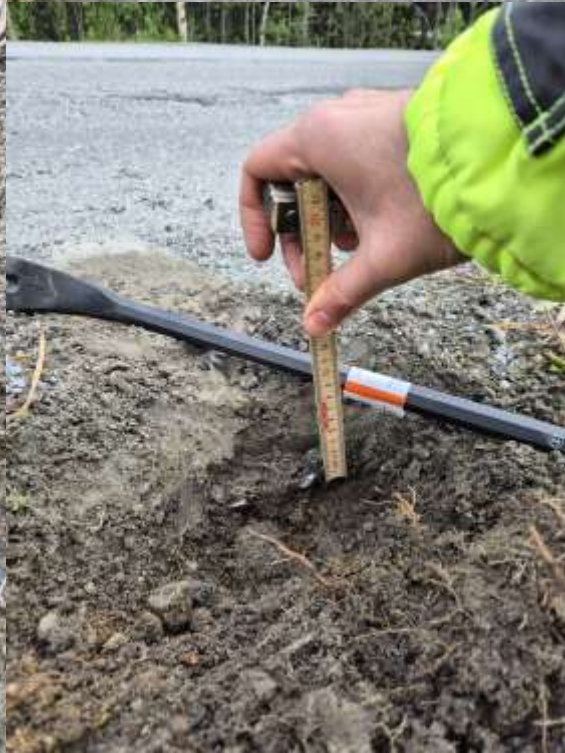
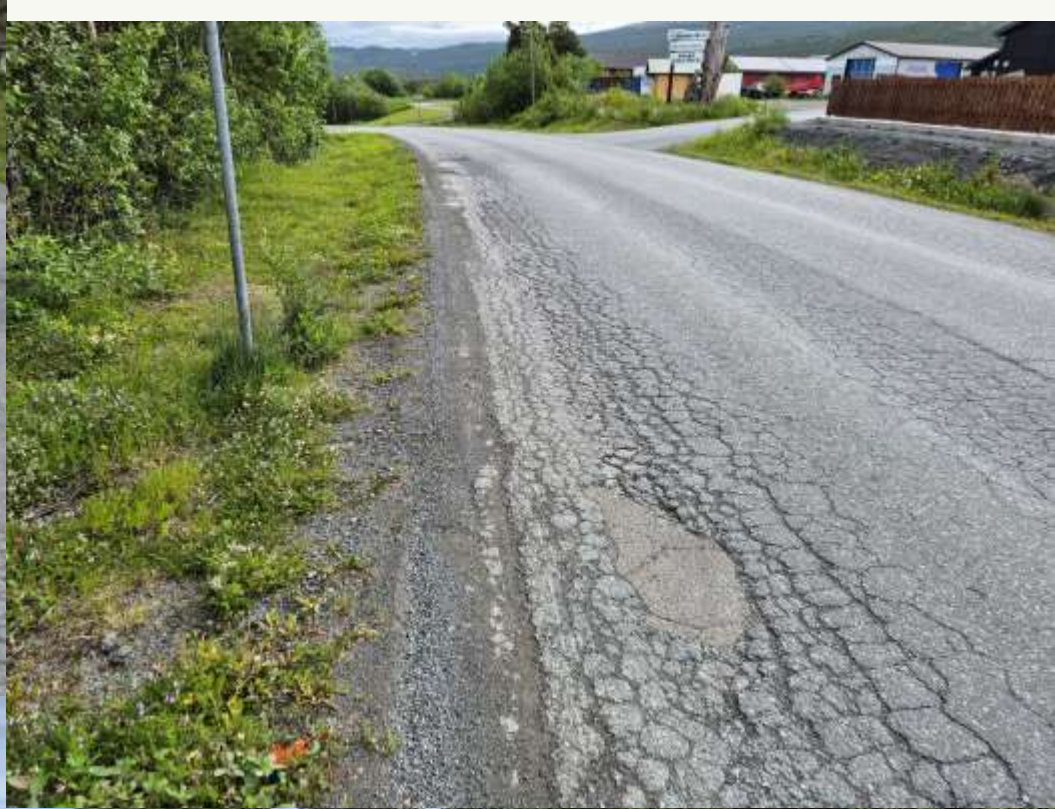
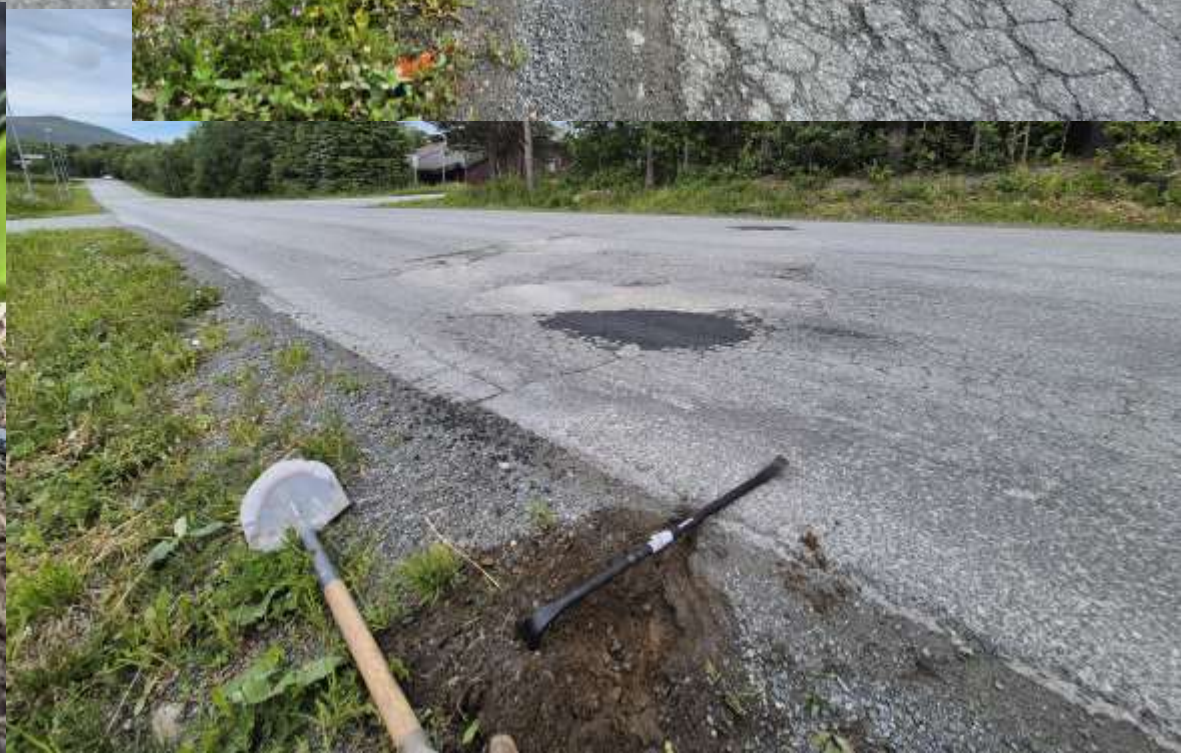
Bilder fra flere veger i Oppdal kommune

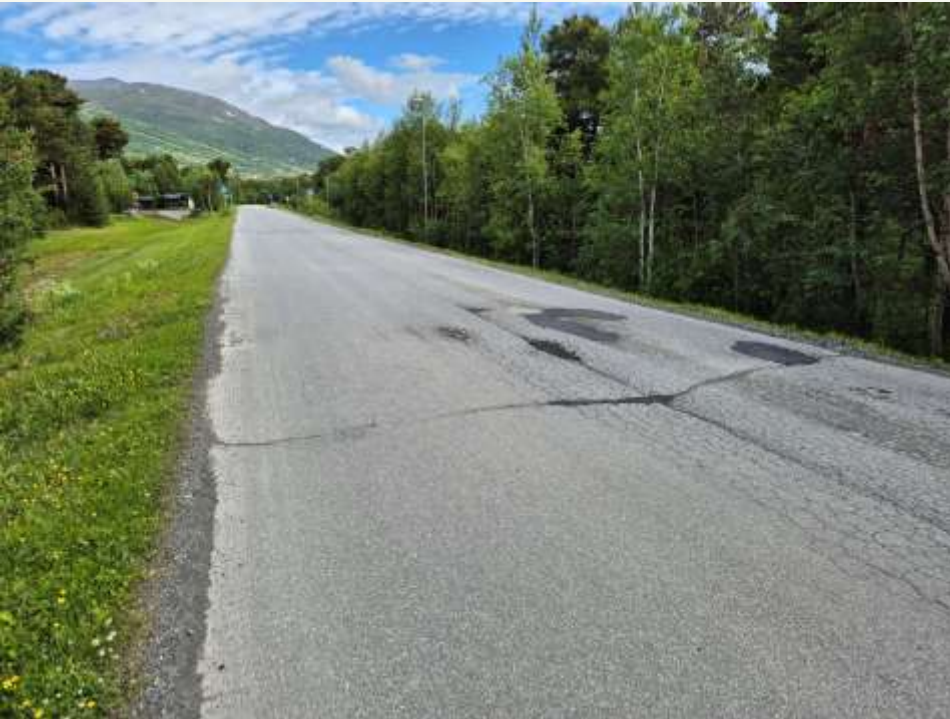
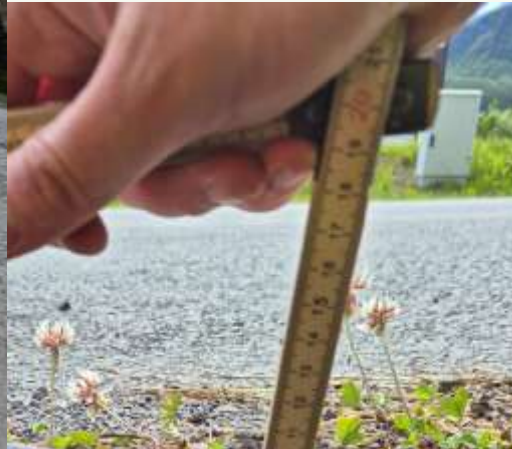
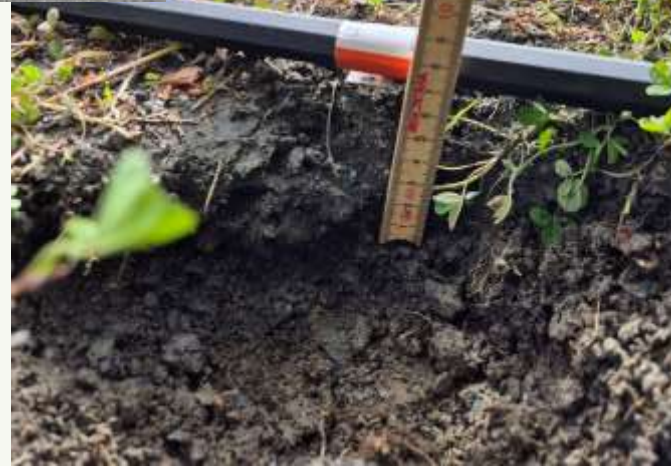
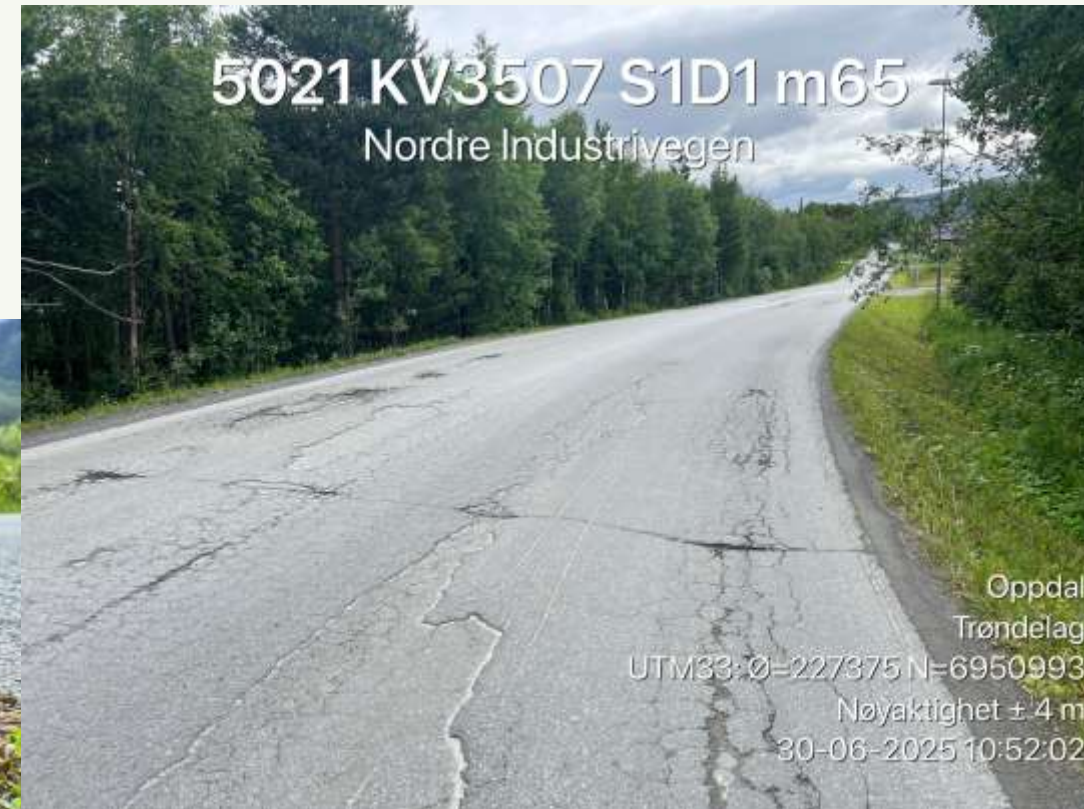
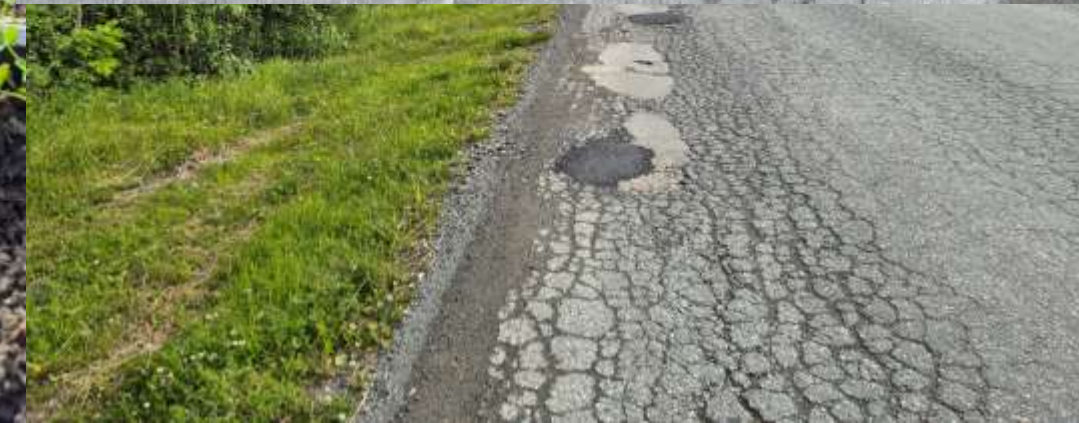
# Befaring - kartlegge skader

Tilstands registrering og  
skadekartlegging

Tilstand registrering vil fortelle om  
hvordan oppfattes strekning

Skader viser type svakheter, slaghull.  
Krokodille sprekk, lav.temp. sprekk,  
spor, osv.

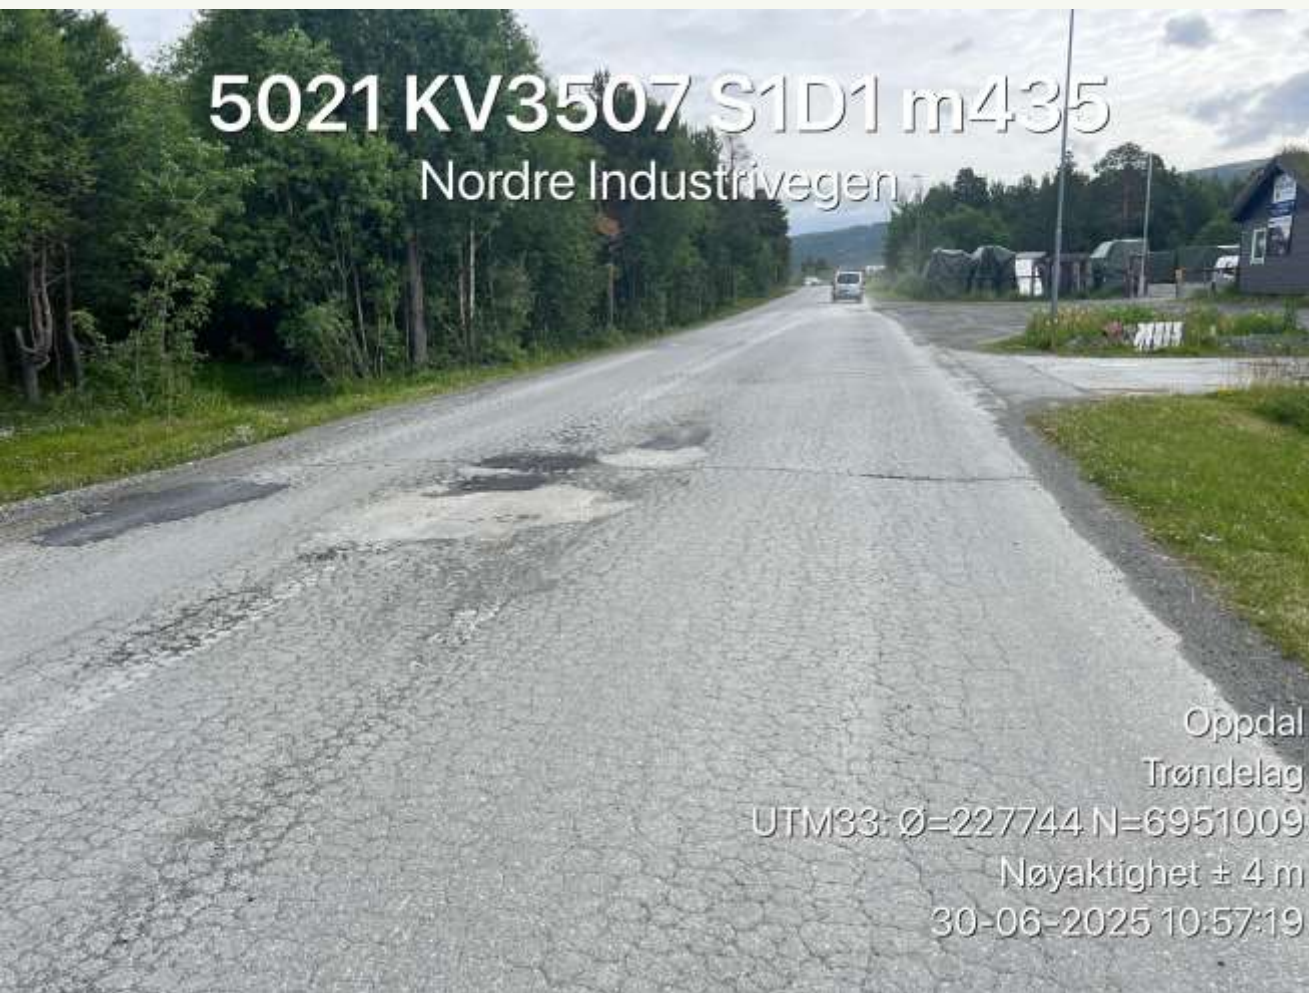
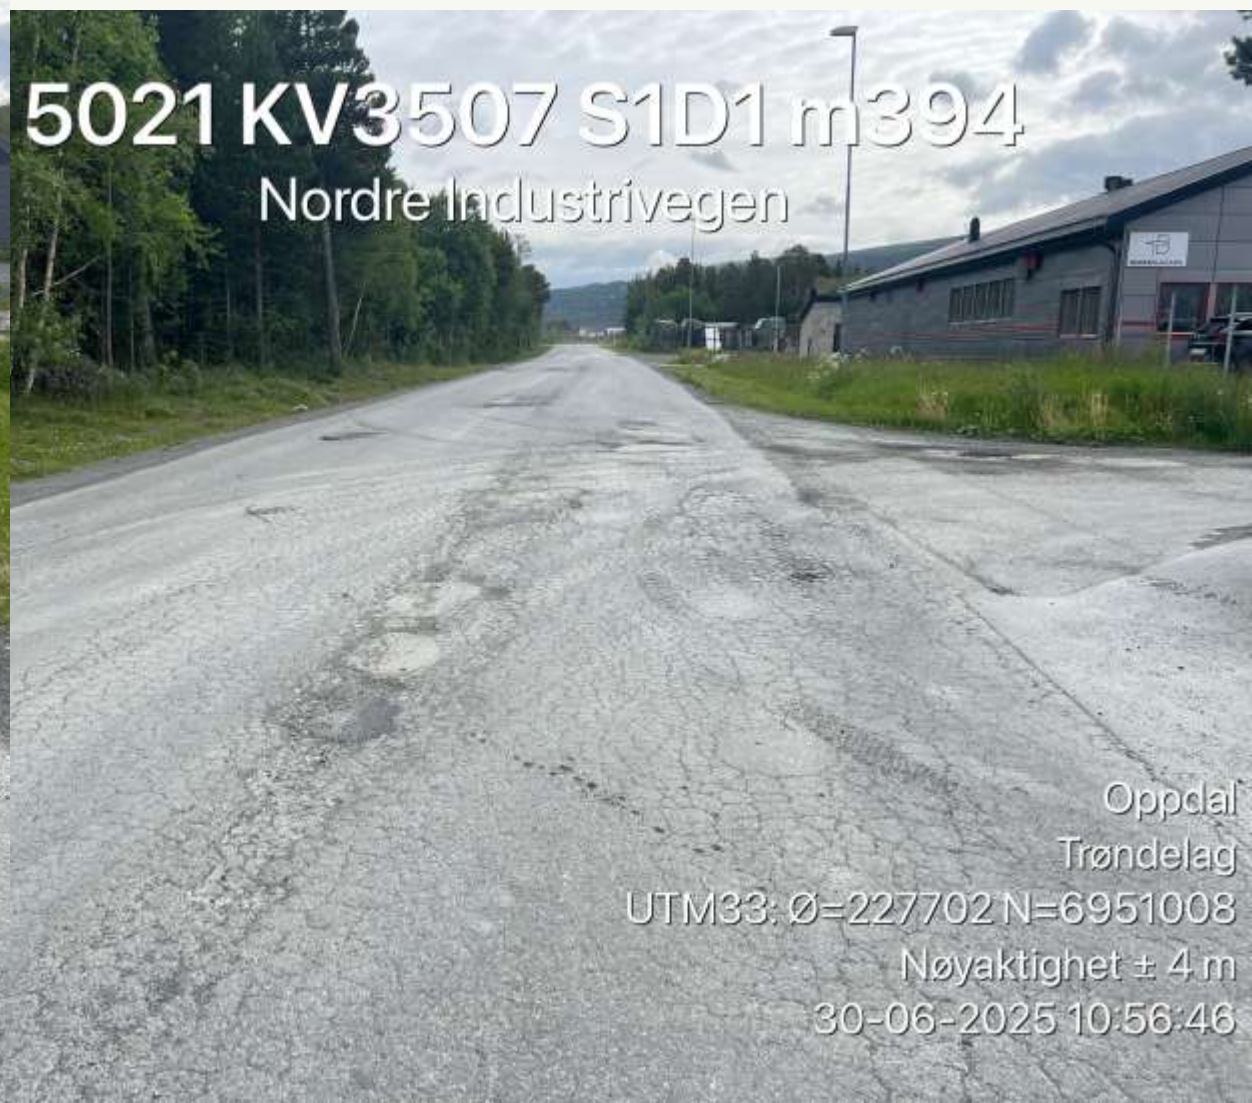
## Befaring del 1 - vegfoto

5021 KV3507 S1D1 m90  
Nordre Industrivegen

5021 KV3507 S1D1 m1020  
Nordre Industrivegen

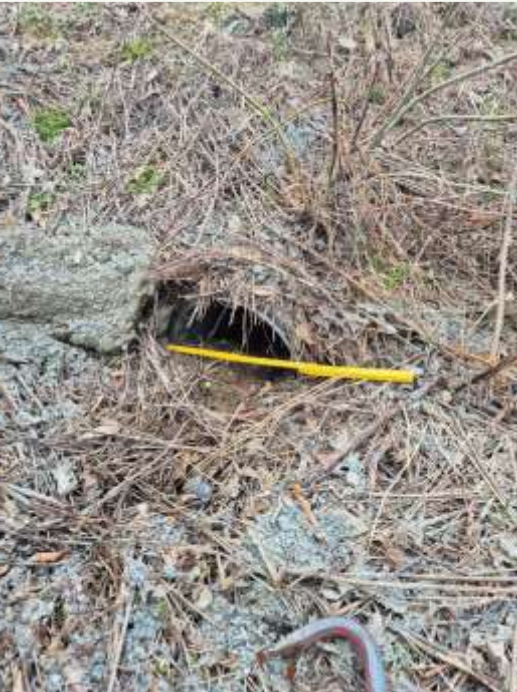
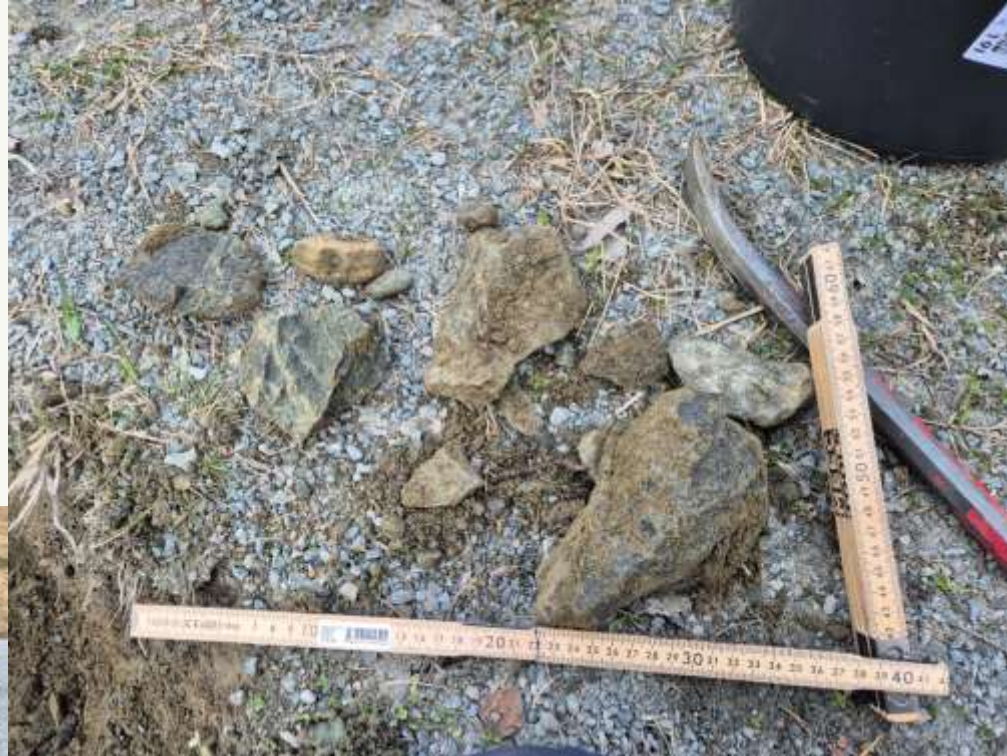
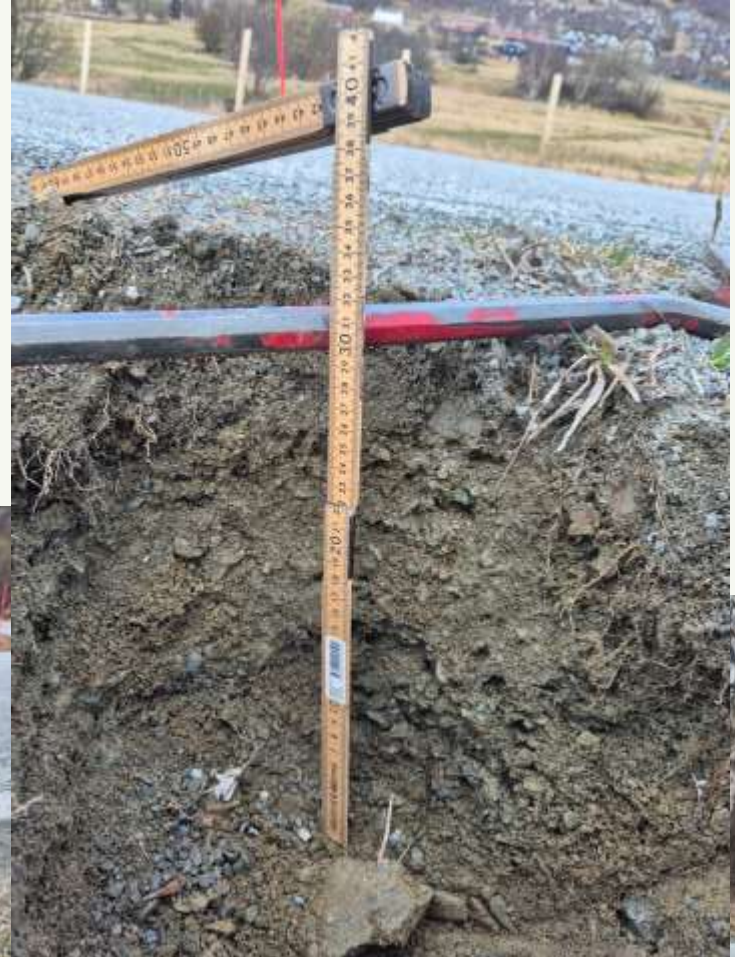
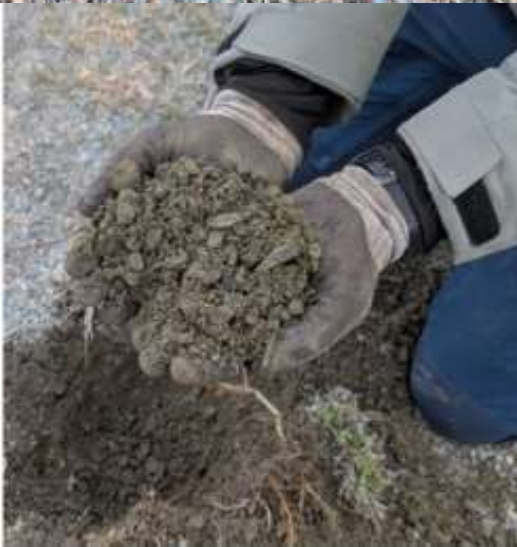
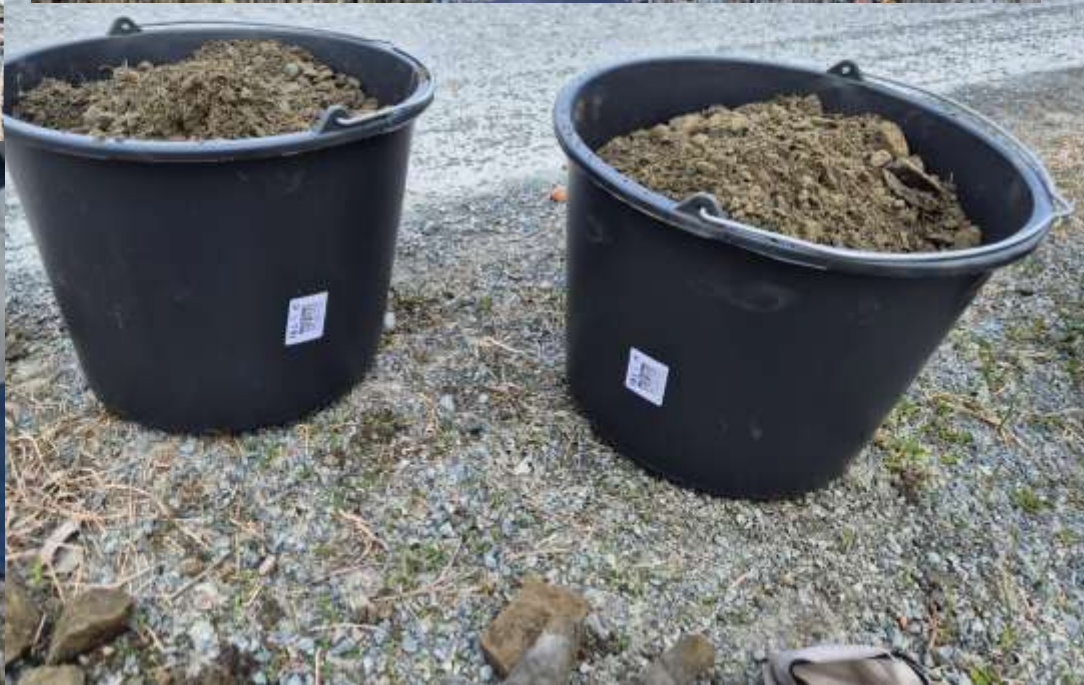
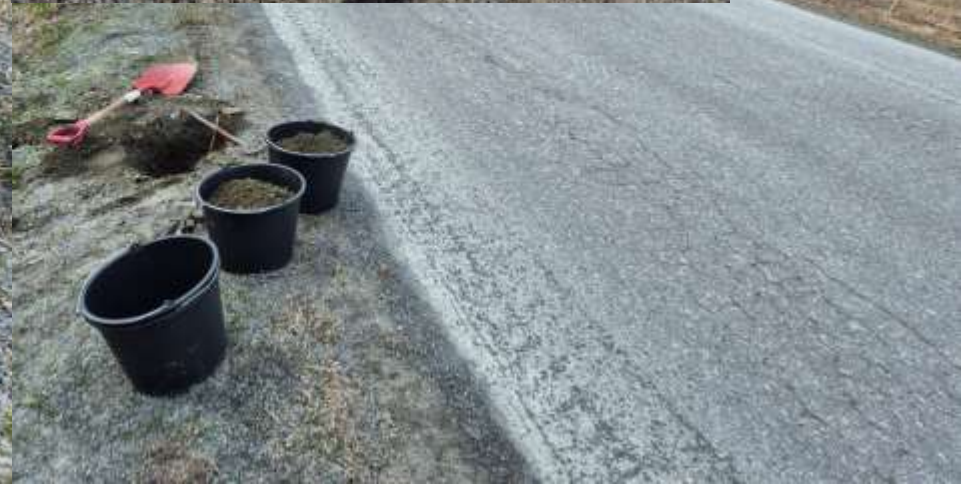
# Prøveuttak

**Måling av asfalttykkelse i vegkant,** med tomstokk. Optimalt vil være å ha dokumentasjon enten fra oppgravinger eller veg databank om vegens oppbygging og vedlikehold (dekkefornying).

**Uttak av bærelags materialet (manuelt),** med spade. Optimalt vil det være uttak med minigraver med slikt at det kan tas masser fra bærelag og forsterkningslag. Mengde er avhengig av D-maks, for materialer med D-maks 60 mm tas ut 40 kg av materialet.

**Vurdering av sammensetning av forsterkningslaget,** begrenset vurdering basert på «syns vurdering» av materialer utgravd i vegskulder.
