# Erfaringer med bruk av lignin

Robert Dyke  
NADim 28/11/2024

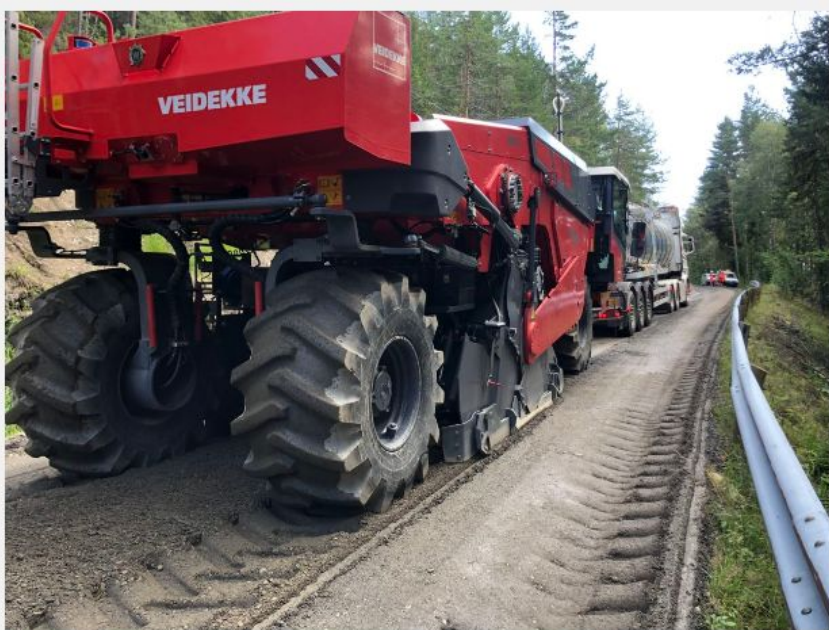
8,5 kilometer av fylkesvei 162 i Nordre Land forsterkes nå med dypstabilisering. Foto: Statens vegvesen

Når asfalt, grus og pukk er frest og blandet i to omganger, blir massene frest en tredje gang. Den tredje gangen blir bindemidlet tilsatt under fresingen slik at det blander seg ordentlig inn i fresemassene så massene setter seg godt før ny asfalt blir lagt.

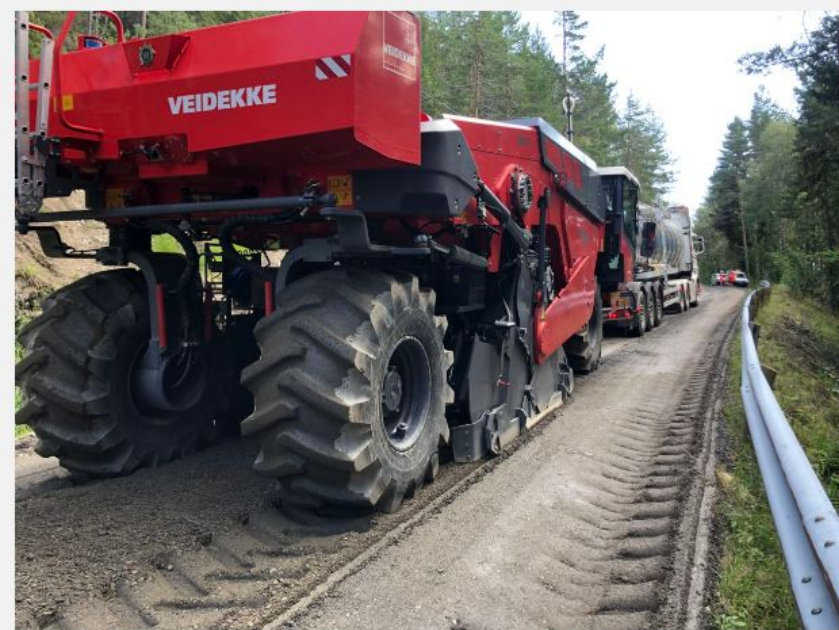
8,5 kilometer av fylkesvei 162 i Nordre Land forsterkes nå med dypstabilisering. Foto: Statens vegvesen

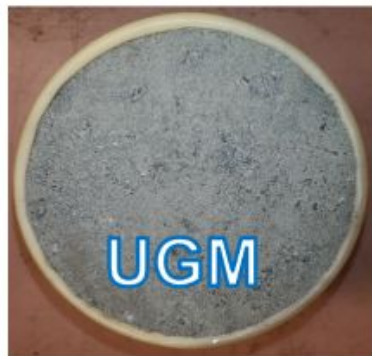
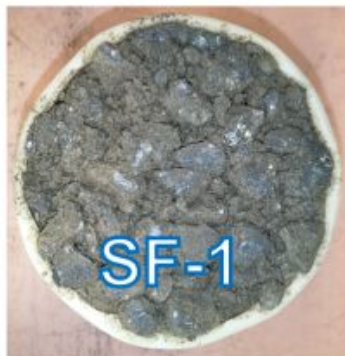
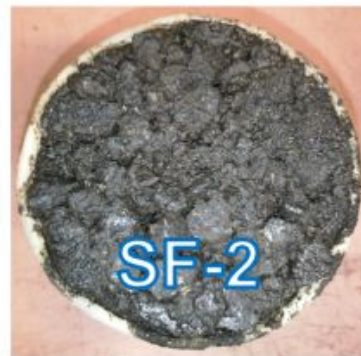
Bindemiddelinnhold

Fig. 3. RLTT samples treated with synthetic fluid according to different percentages: 0% (UGM), 1.5% (SF-1), 2.5% (SF-2) and 4.5% (SF-3), SF samples have  $w = 1\%$ .

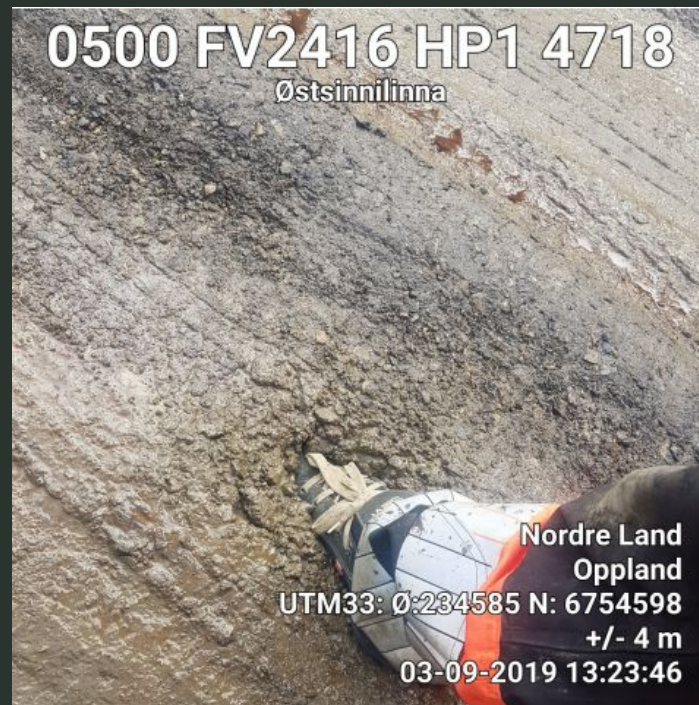
- Et svært uheldig regnskyll åtte dager i strekk som traff prosjektet → Førte til høyt vanninnhold i massene
- Ikke utbedret drenering / grøfter i god tid → høyt eksisterende vanninnhold
- Komprimering var gjennomført statisk med asfaltvals. **Ingen vibrasjon!**
- Bilder fra massene på veien viser at problemet var altfor mye vann i massene
- Asfaltering ble gjennomført altfor tidlig, og **ikke** etter 4 uker som er anvist av produsent
- 10% av strekningen måtte masseutskiftes
- Overdosering av lignin på enkelte punkter

Kilde: Langdalen (2019), Dypstabilisering Fv.2416/162, NADim 2019.  
<https://www.norskasfaltforening.no/resources/Langdalen-211202-Presentasjon-dypstabilisering-Fv.162-Ostsinnilinna-for-Nadim.pdf>

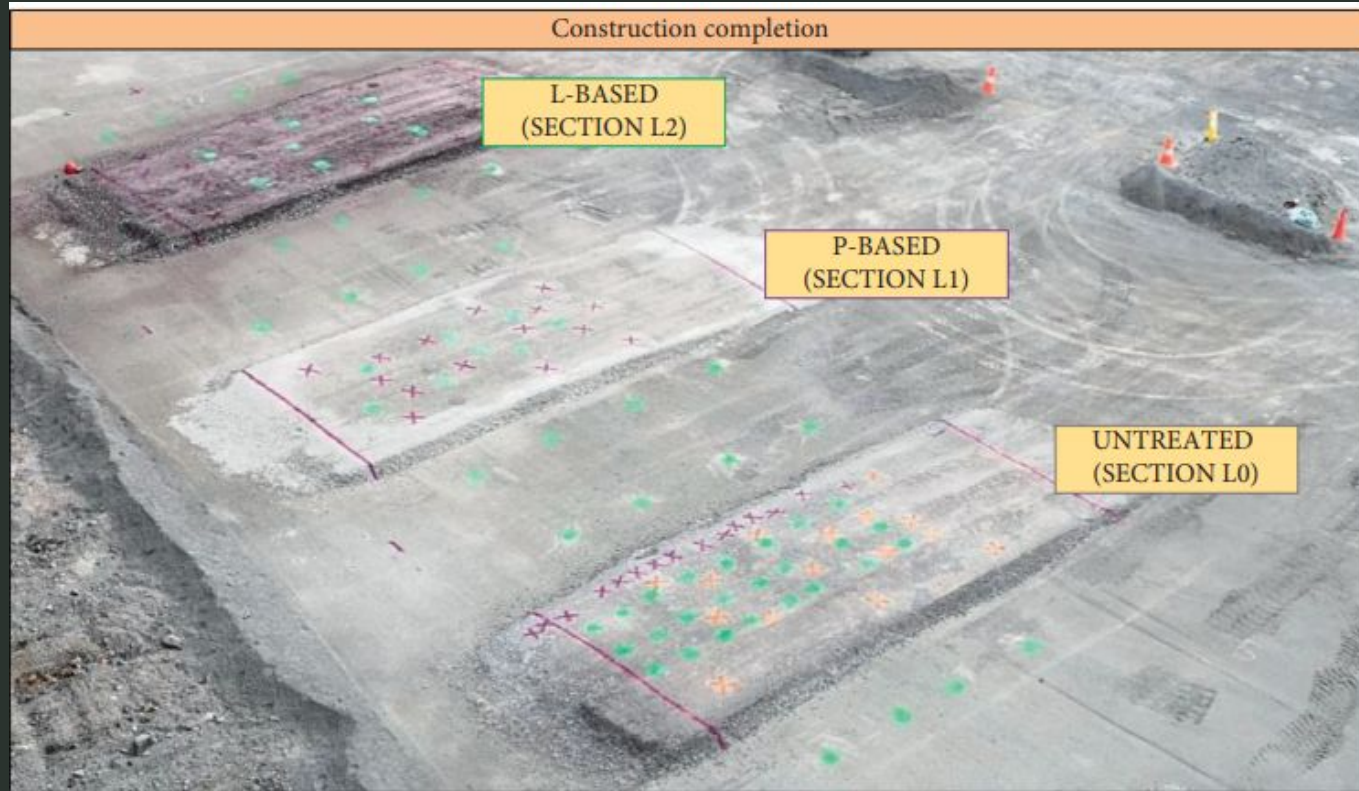
### 3 felt: kb+lignosulfonat, kb+organisolane og kb ubehandlet

FIGURE 5: Main stages of the construction operations to build the road rest sections.

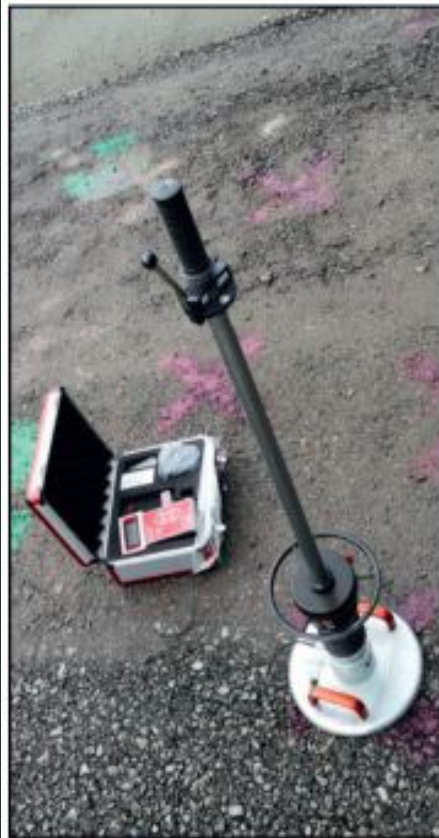
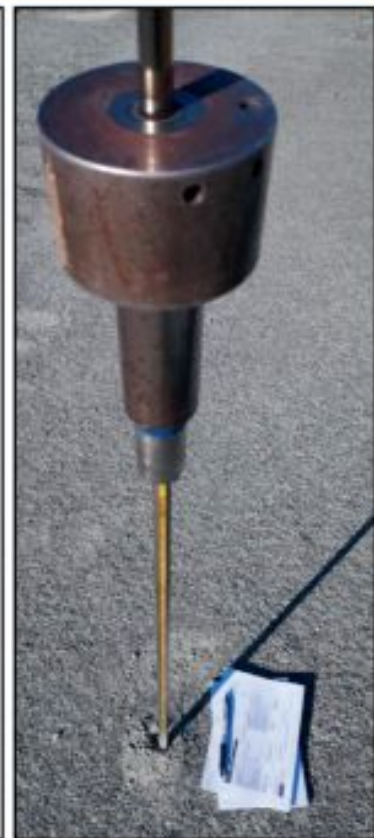
FIGURE 6: Components of the LWD and DCP used in the field test [56, 57].

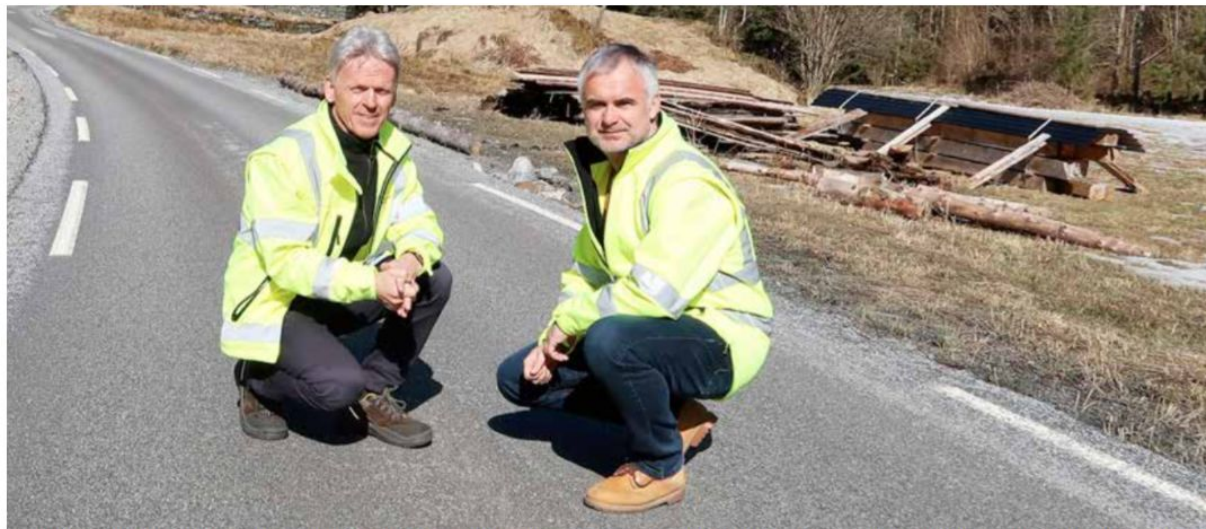
Avdelingsleder Rune Kilen og vegingeniør Ketil Mikkelsen inspiserte det uskadde veidekket etter forsterkningstiltaket. Stedet som bildet er tatt fra var et av de svakestene ut i fra resultatene fra bæreevne målingene. Foto: Rune Kilen i Lindås kommune

Veien ble synfart sist av vegavdelingen i april 2018, altså knapt 2 år etter forsterkningstiltaket. Og observasjonen gir noen interessante resultater; på strekningen der det kun ble lagt nytt toppdekke, og der vi oppnådde høyest teoretisk bæreevne – der har vi fått den største skadeutviklingen på veidekket, hovedsakelig i form av langsgående telesprekker i midten av veien. (se bilde neste side)

På resten, der vegen ble dypstabilisert med Lignin har vi omtrent ingen skader, og i alle fall ingen skader som følge av telehiv.

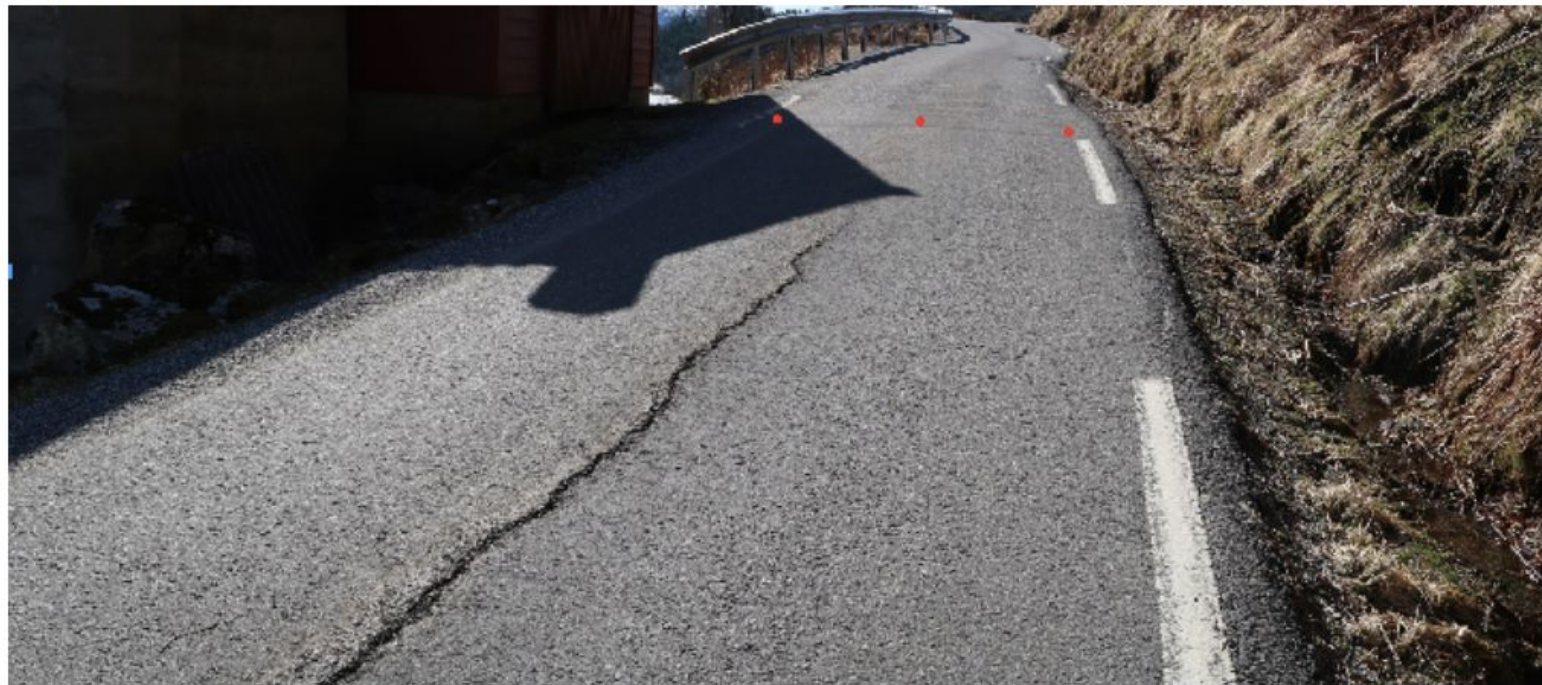
Nærmest viser telesprekker på delstrekket som kun ble nyasfaltert. Dypstabiliseringen startet ved markerte røde punkter. Foto: Rune Kilen Lindås kommune

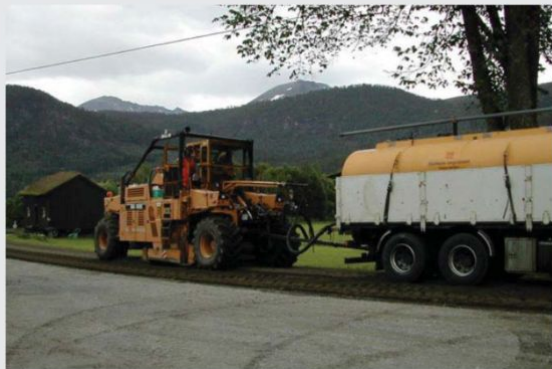
**Statens vegvesen:** Stabilisering av bærelag med DUSTEX

- 4 av 5 strekninger tilfredsstillende N200 krav til “normal dekkelevetid”
- Stabil bæreevne etter 11–15 år
- **19 års forventet levetid**
