Triona AS

Bruk av kunstig intelligens for automatisk  
kartlegging av dekketilstand

Sigmund Fredriksen

Gardermoen 01.12.22

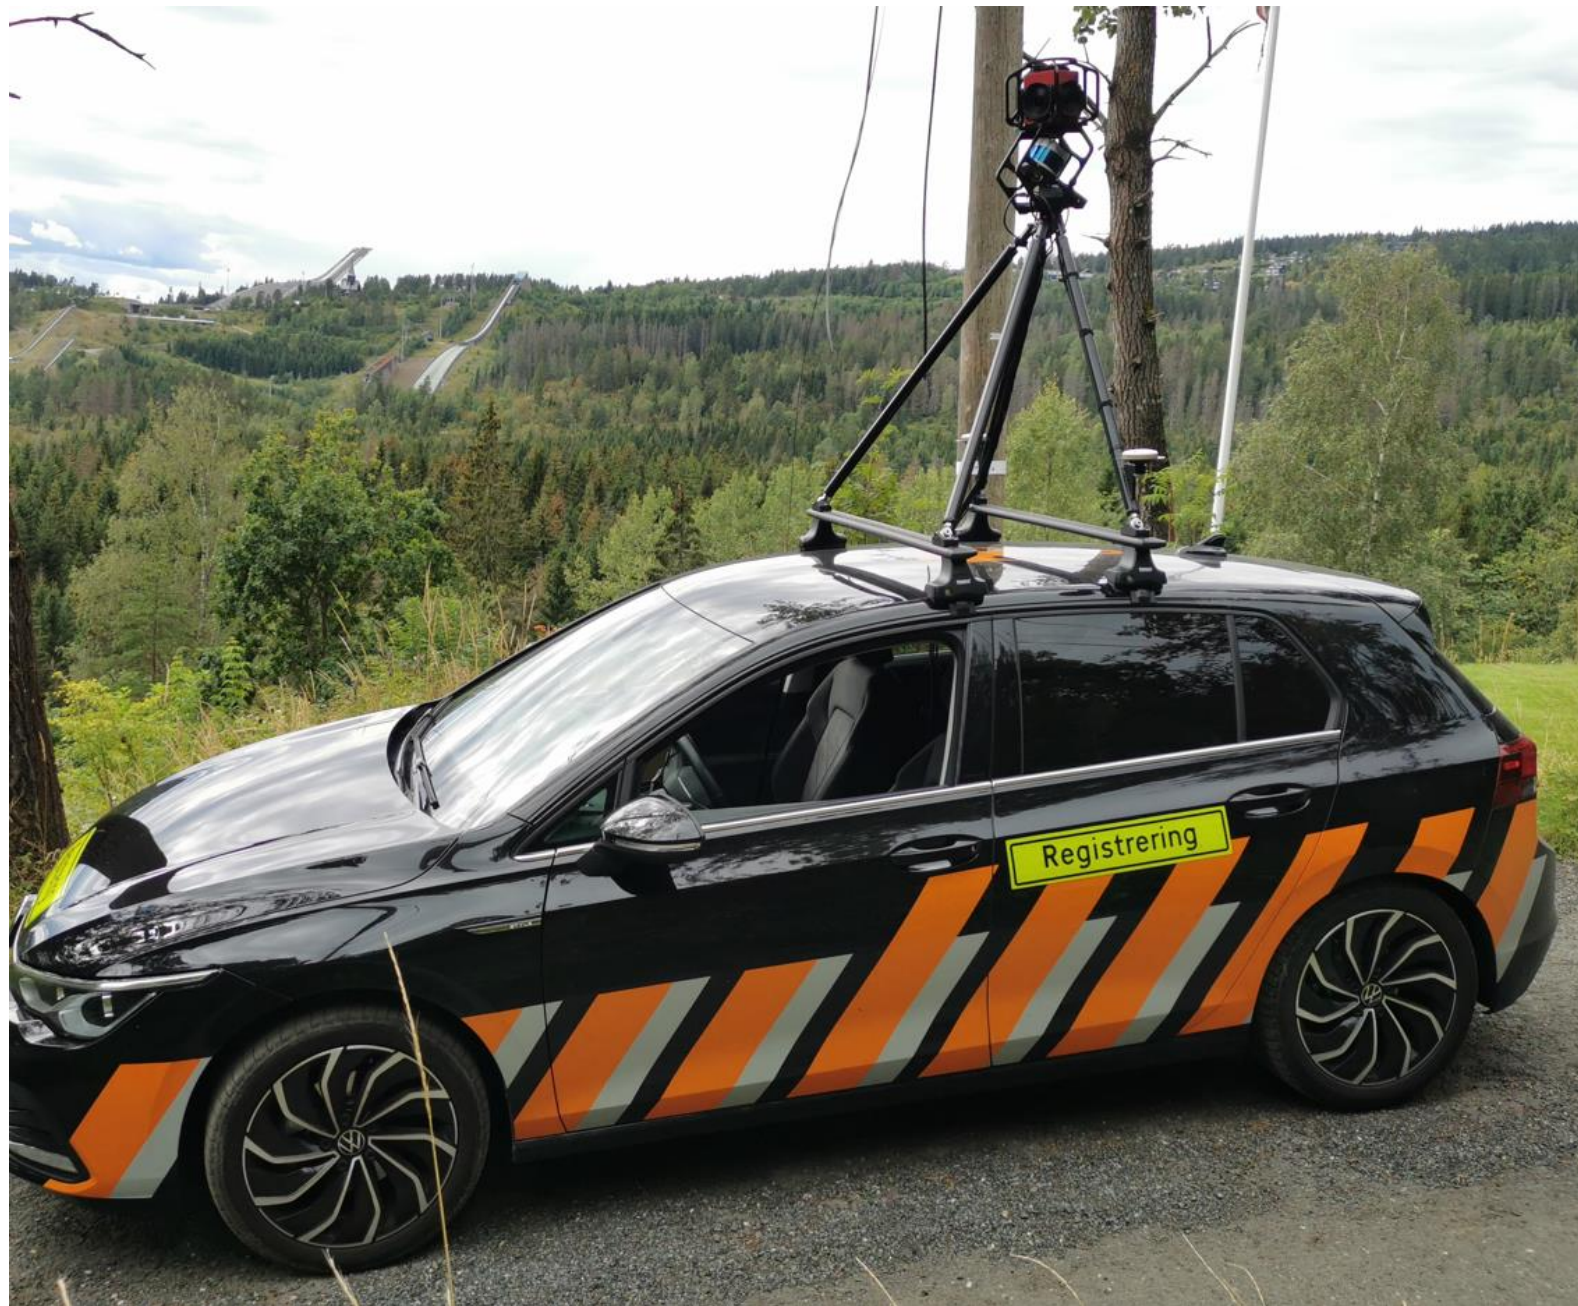
- Dublert høypresisjons GPS med C-pos
- Kammersystem med seks kamera
- Lidarscanner

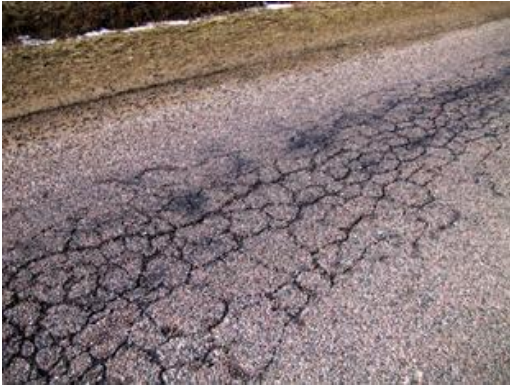
Krakelering  
Network cracking

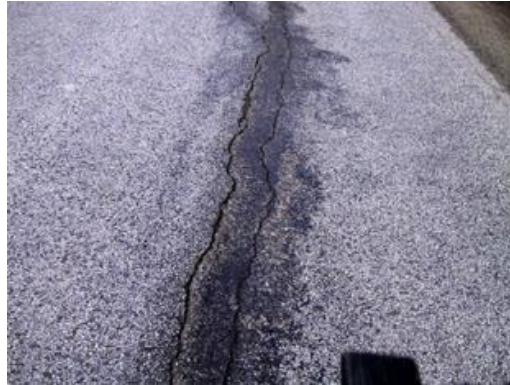
Langsgående sprekker  
Longitudal cracking

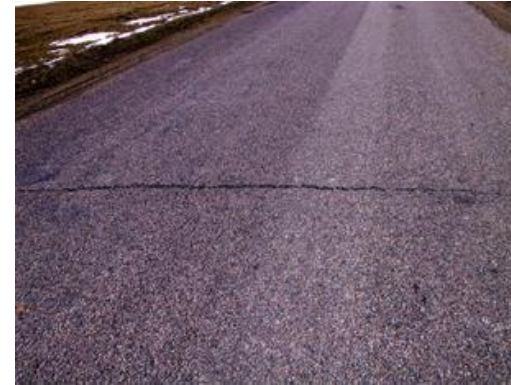
Tversgående sprekker  
Travers cracking

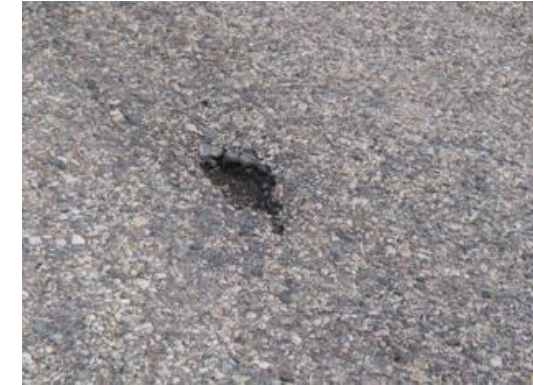
Hull  
Pothole

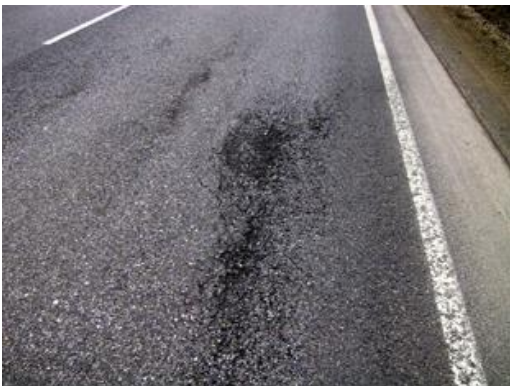
Separasjon  
Weathering

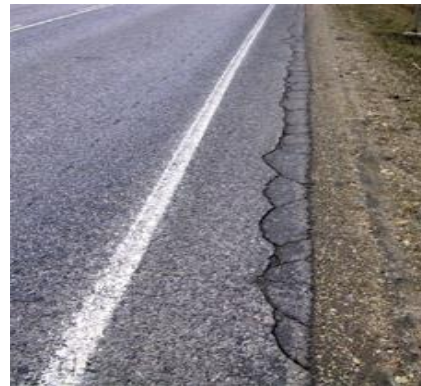
Kantsprekker  
Edge defect

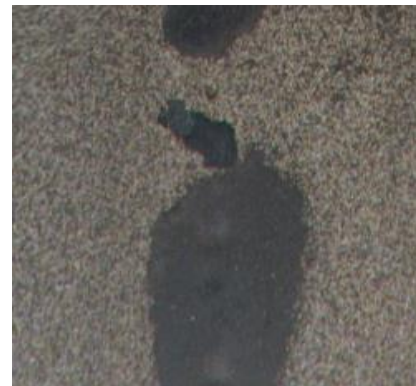
Reparert veg  
Patched road
