# Asfaltarmering

til utvikling av **klimateknologisk** veiinfrastruktur

Presenteres av Morten Frost Kamphøener – S&P Reinforcement Nordic

# Eksempler og erfaringer med asfaltarmering

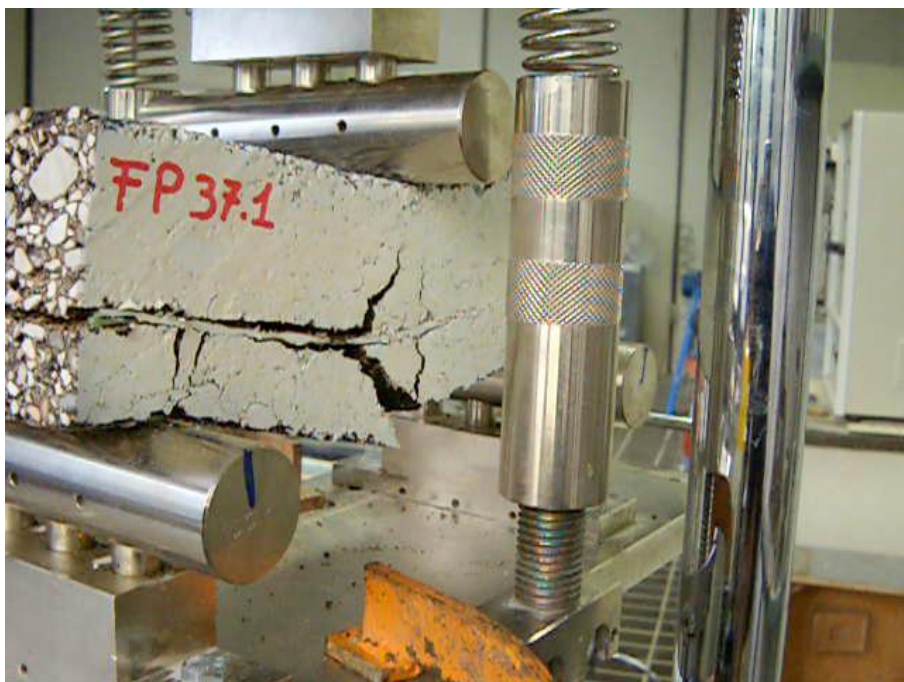
Armeringsnett med membran har dårligere vedheftssevne, hvilket øker risiko for avskalningsbrudd særlig ved frost/tinesyklus.

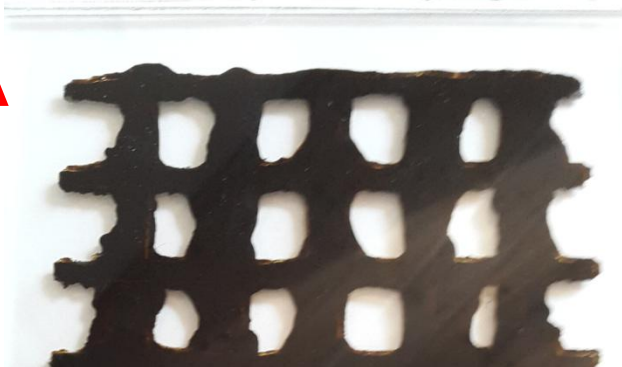
**A** viser S&P asfaltarmering i mellom to glassplater ift. hvordan vår bitumen sikrer en god klebing. **B** viser nettet installert i asfalten.

Det åpne gitteret sikrer  
aggregatlåsning mellom lagene

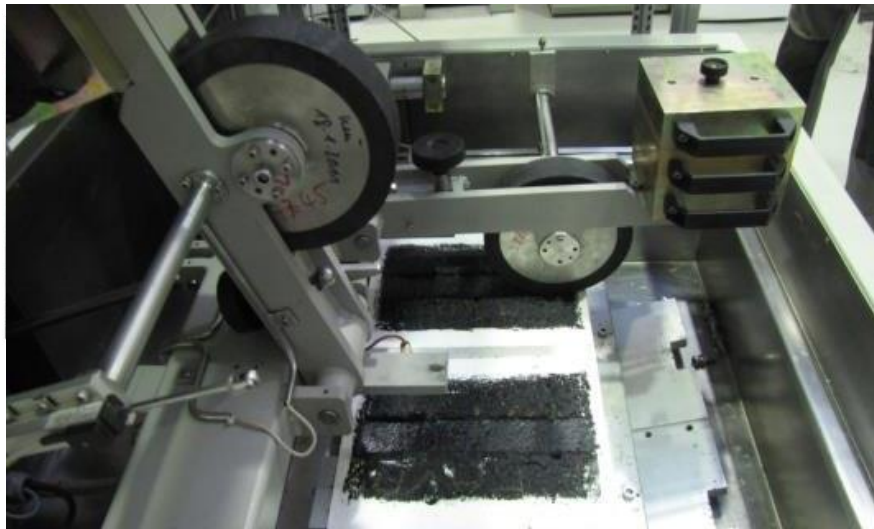
Rapport og test: Rådgivende firma PTM Dortmund mbH, Tyskland

Table 11: Summary of the results of the wheel tracking tests

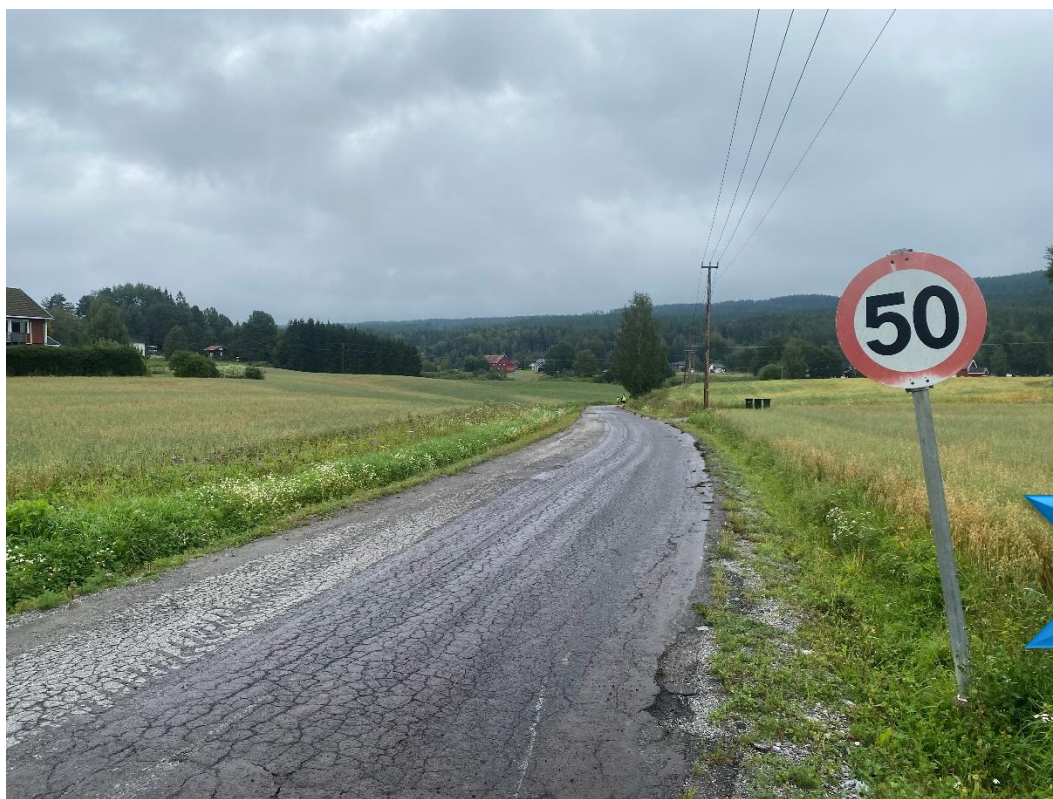
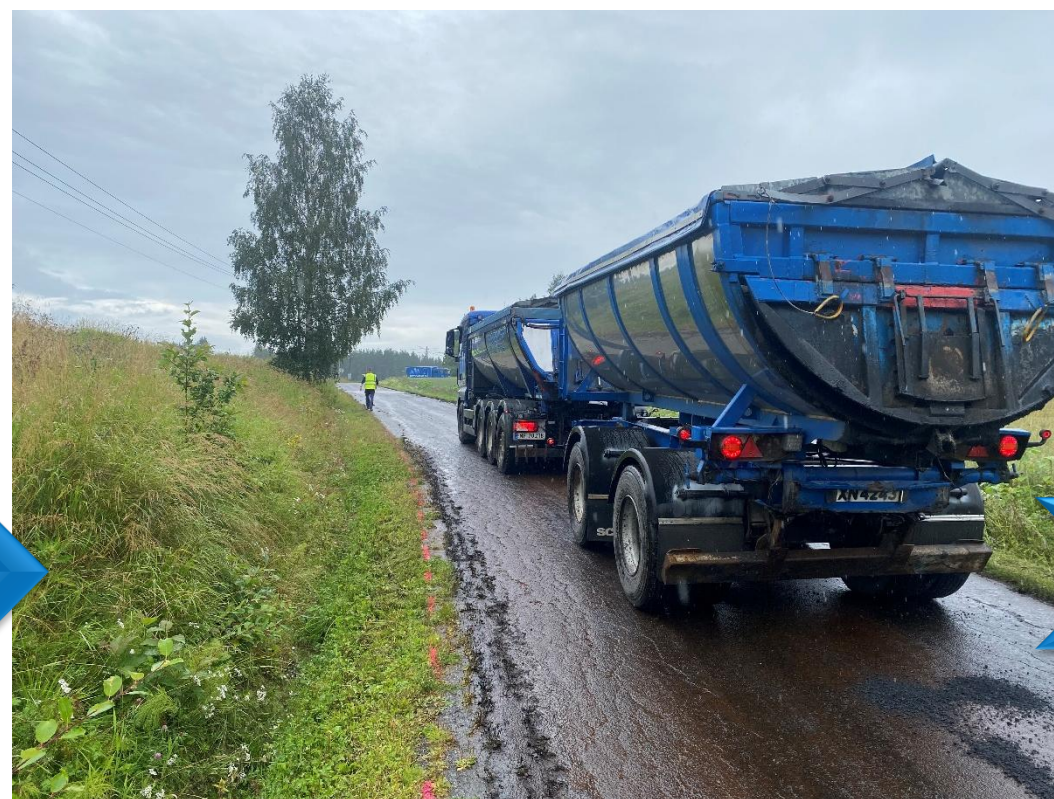
**Problem:** Revnegjennomslag, utmattelse i gammel asfalt

**Forsterkning:** Glasphalt G under slitlag 5 cm tykkelse

2023 – Nedbrutt veidekke før restaurering

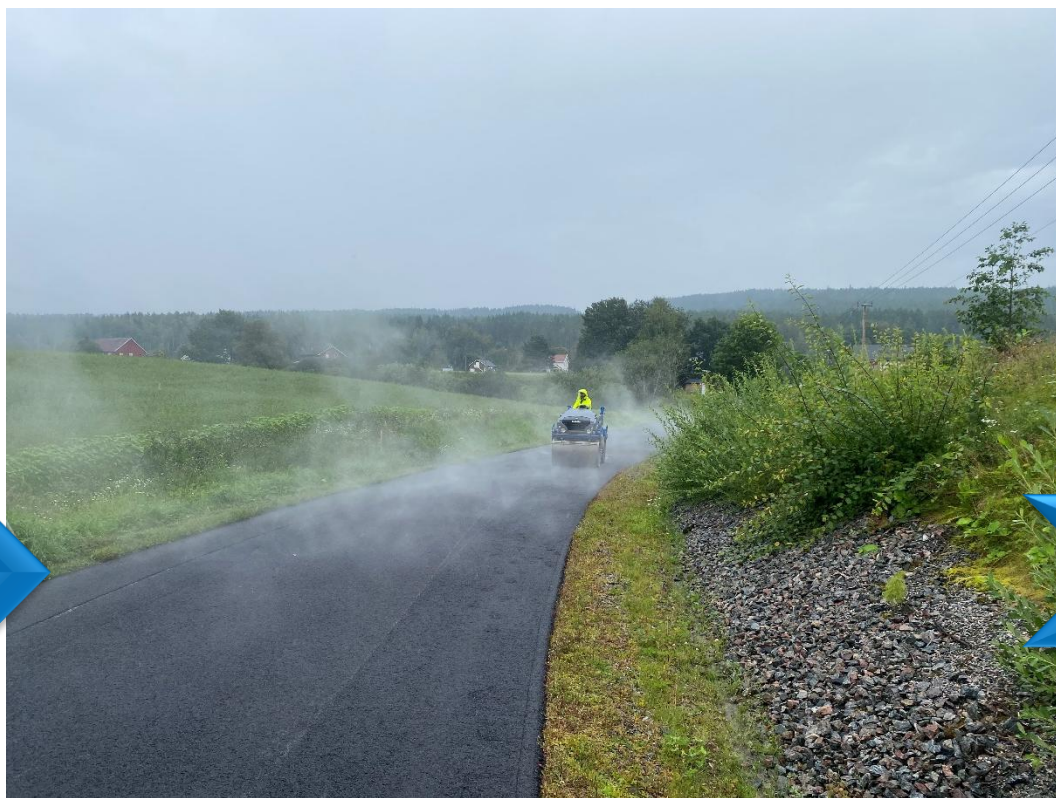
2023 – Avretting av eksisterende veidekke

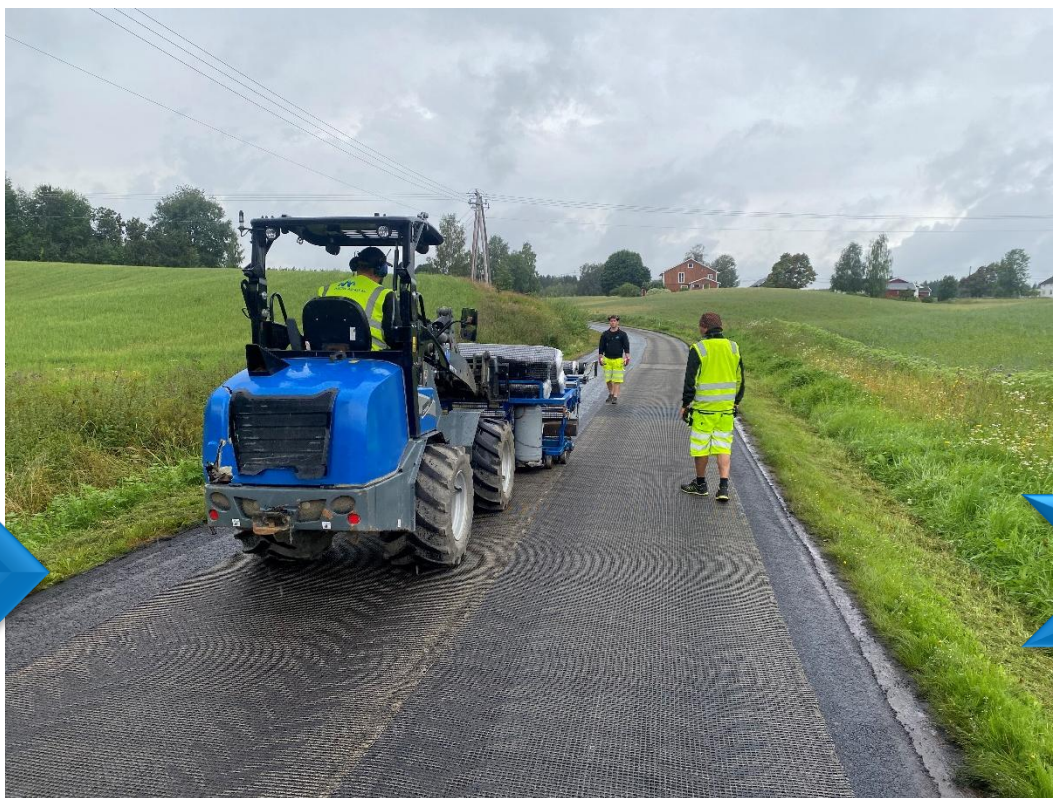
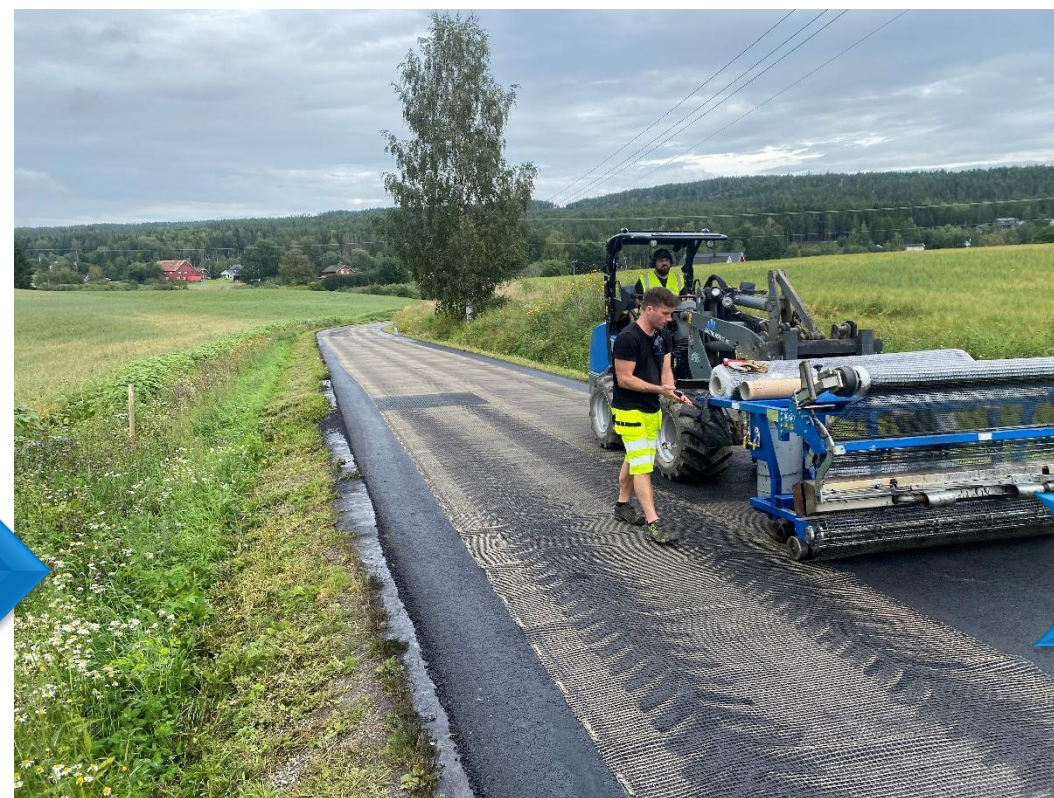
2023 – Utlegging av armering på avrettet vei

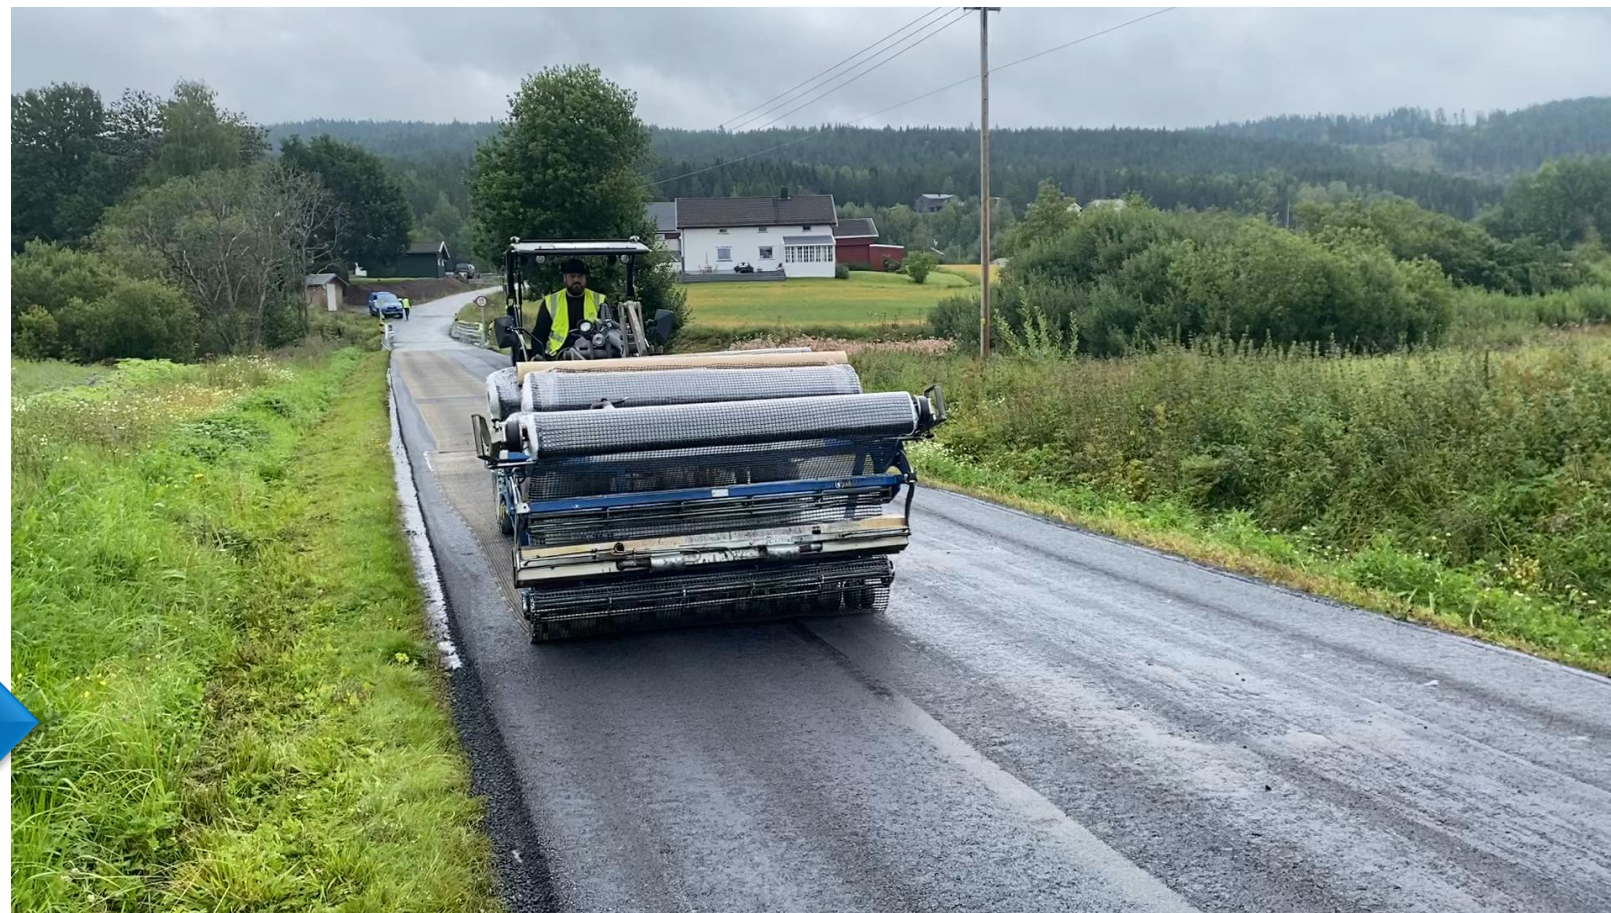
2023 – Armeringsutlegging med asfaltarmeringsmaskin

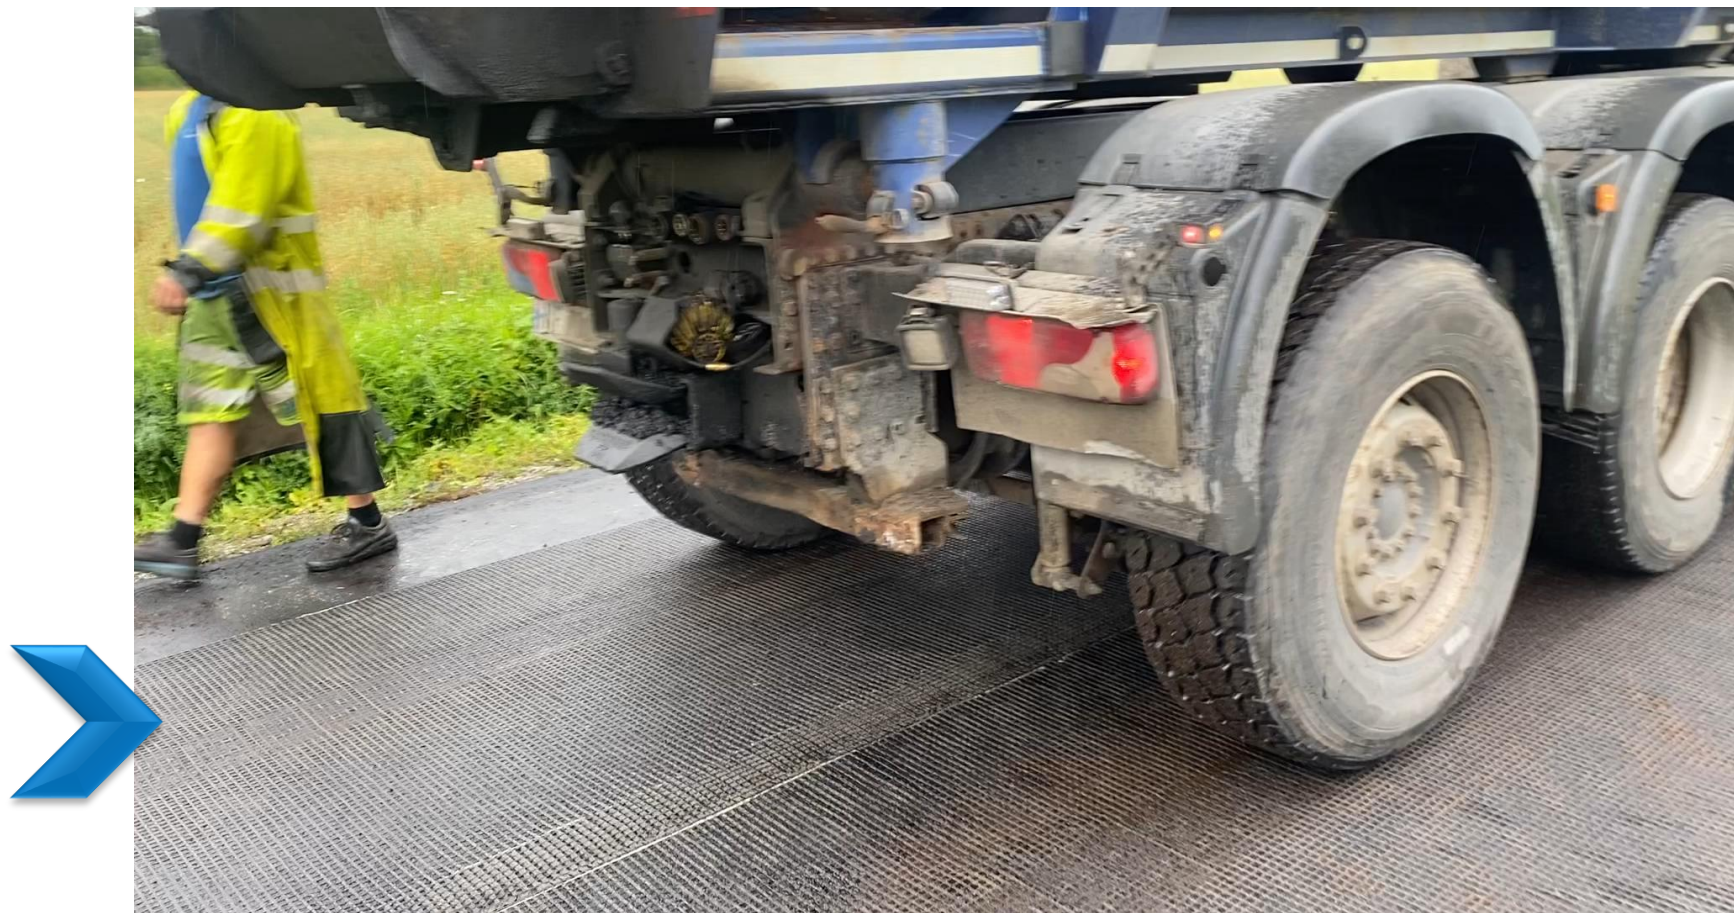
2023 – Innkjøring av asfalt til asfaltutlegger

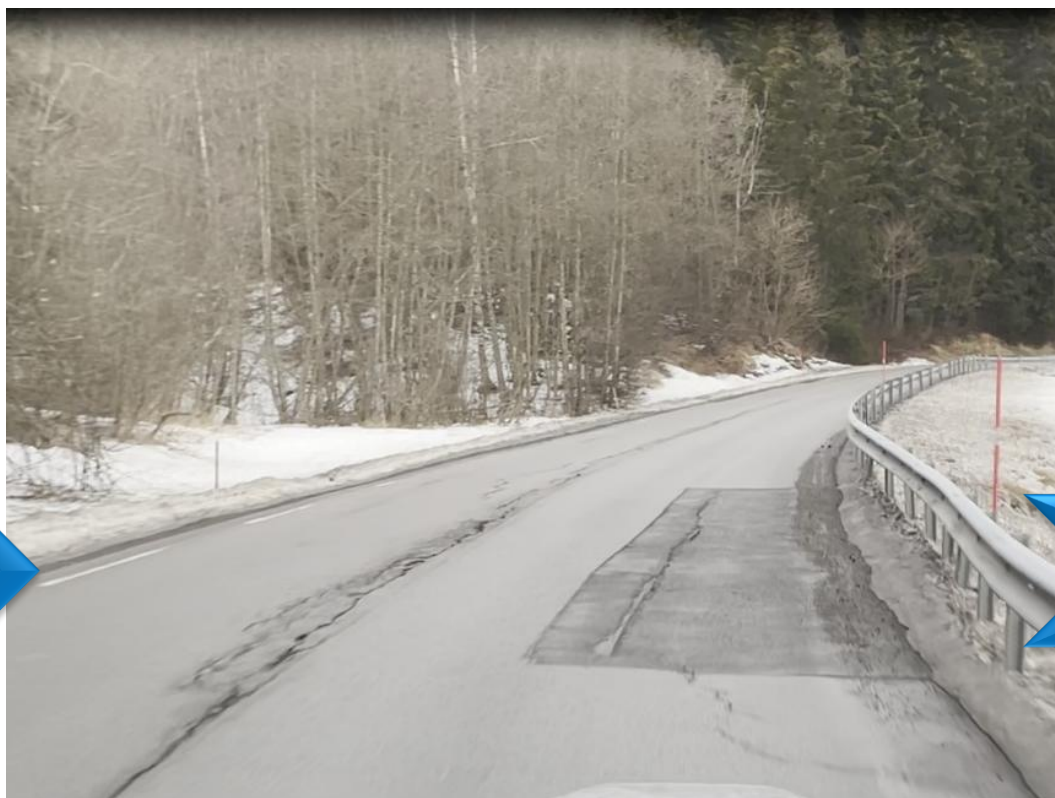
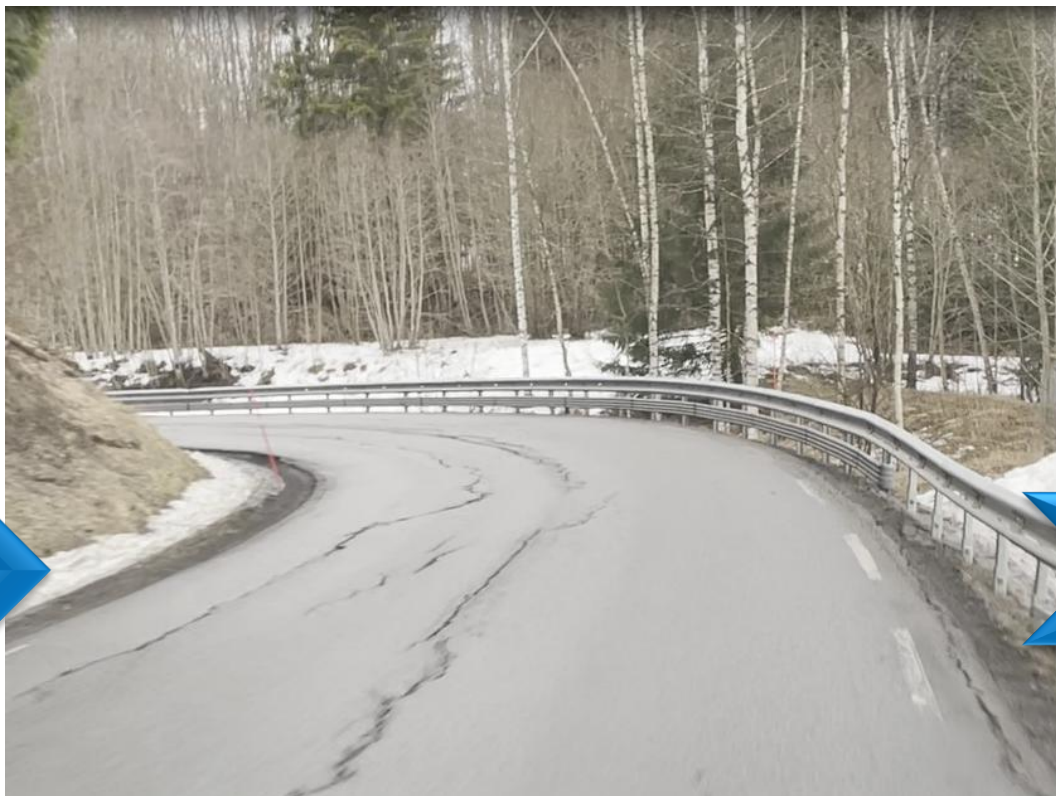
**Problem:** Revnegjennomslag, utmattelse i gammel asfalt

2024 – Nedbrutt veidekke før forsterkning

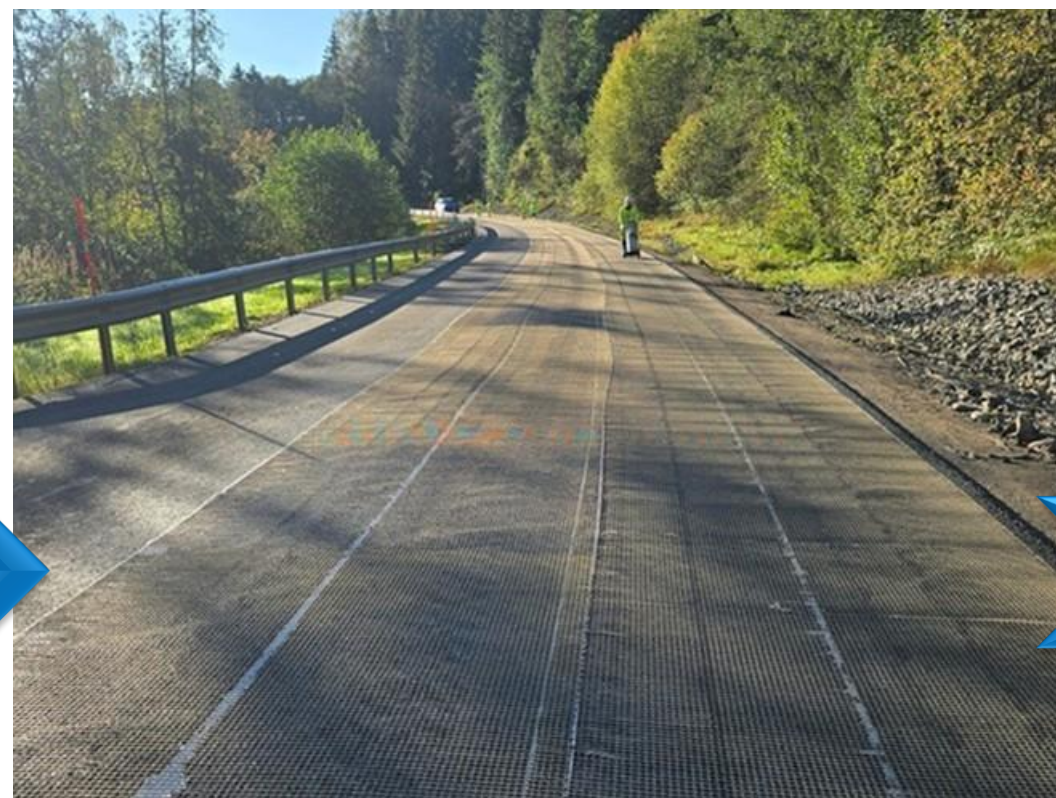
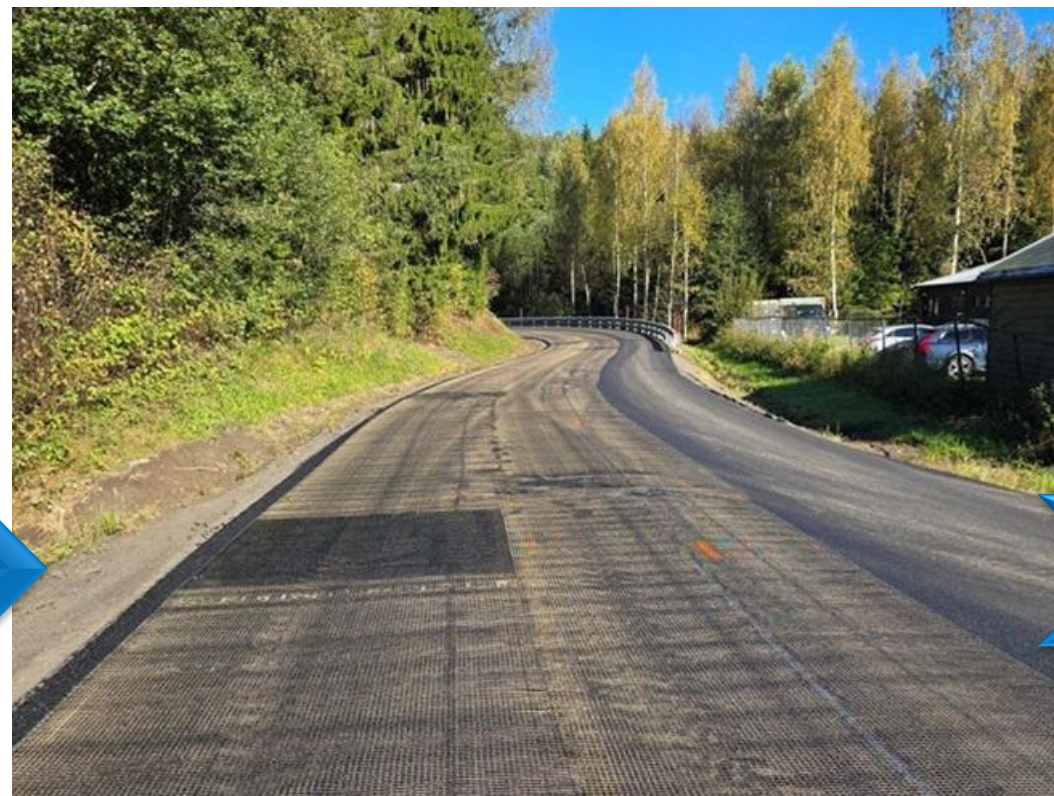
2025 – Armert veidekke før asfaltering

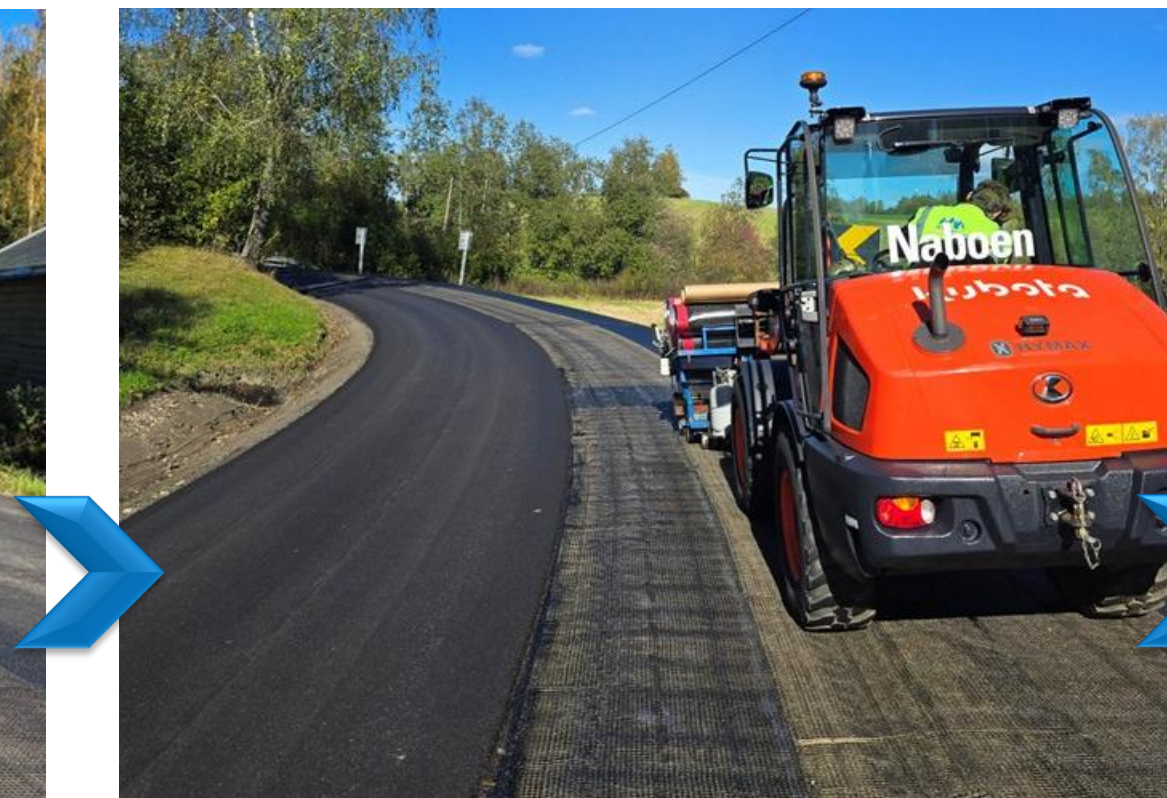
Utlekking av armering på utjevnet vei

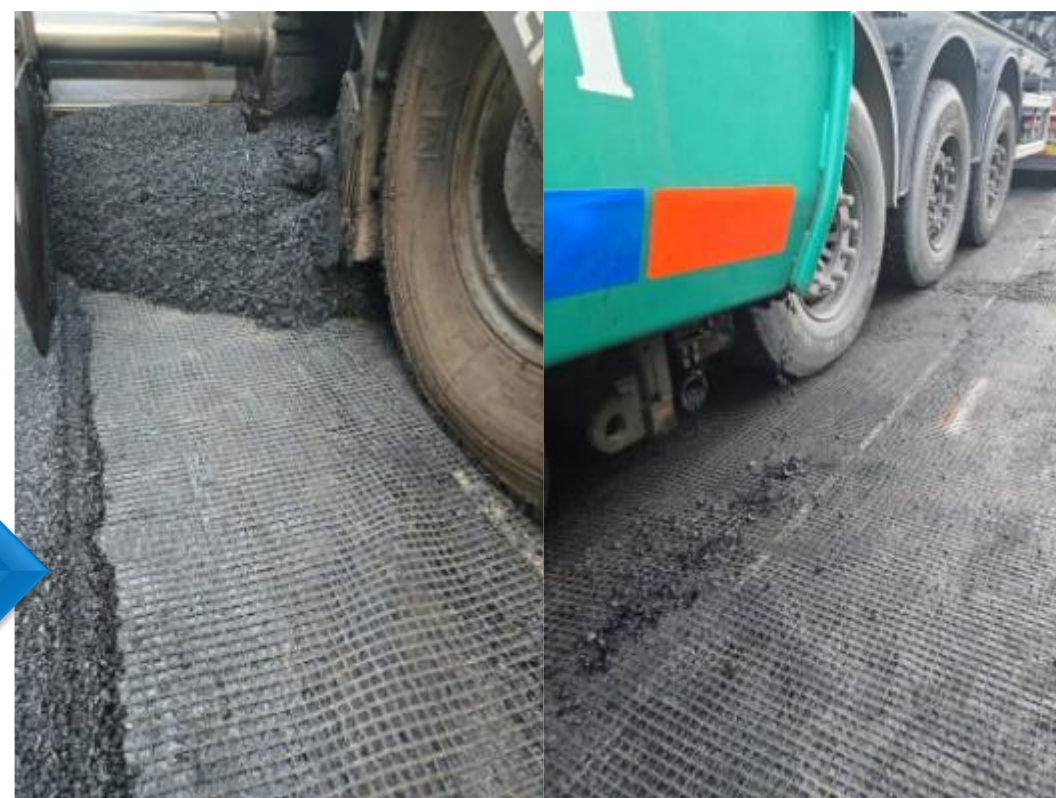
Utlekking av asfalt på armering

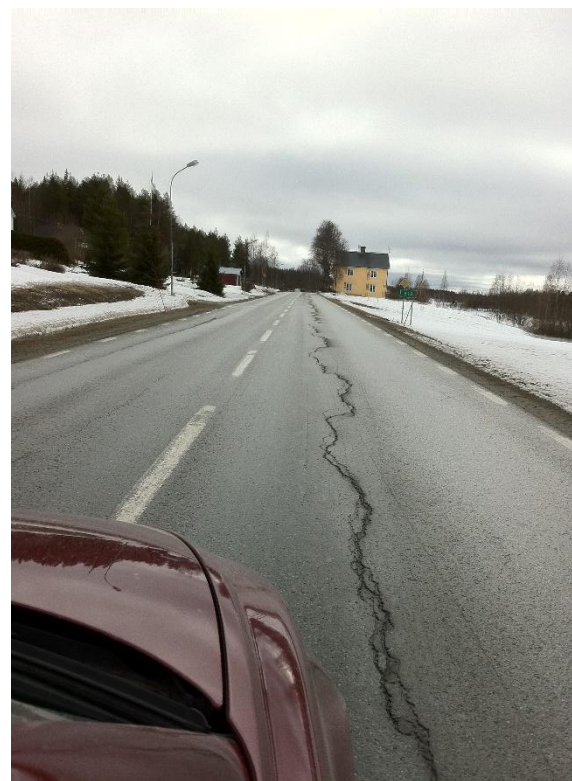
Omtrent 70 km nordvest for Umeå gjennom Granö på E12, hadde veien store langsgående frostsprekker. I 2011 ble det utført en måling av overflaten. Veien ble forsterket i 2012 med omtrent 10 000 m<sup>2</sup> Carbophalt G 120X200, et hybridnett der den langsgående fiberen er laget av 120 kN glassfiber og på tvers et 200 kN karbonfibernet. Omtrent 100 kg slitelag ble lagt oppå nettet. Resultat av inspeksjon i 2022: Inspeksjonen av overflaten ble utført høsten 2022 og viste at omtrent 5 % av overflatene har fått sprekker tilbake. Det vi kan se er at sprekkenes er betydelig mindre enn før. Det er også en rekke tverrgående sprekker på strekningen. Disse har nesten alle kommet tilbake. Konklusjonen er at karbonfibernet er en effektiv måte å redusere frostsprekker med tynne slitelag på omtrent 4 cm. I tverretningen ser vi at glassfiberen ikke har klart å holde tilbake sprekkenes, og glassfiber derfor ikke anbefales ved frostsprekker i denne delen av landet.
