Statens vegvesen

# Samvirke naturstein og asfalt?

Asfaltdagen 2015

Statens vegvesen Region øst

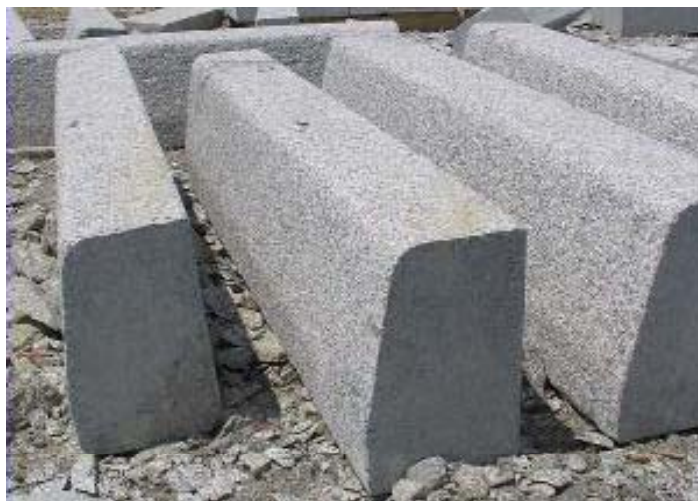
# Kantstein typ/utforming

- Absorberer påkjenning bedre
- Mindre utsatt for skader ibm vinterdrift
- Lettere å kjøre «langs med» for asfaltutleger`n og vals

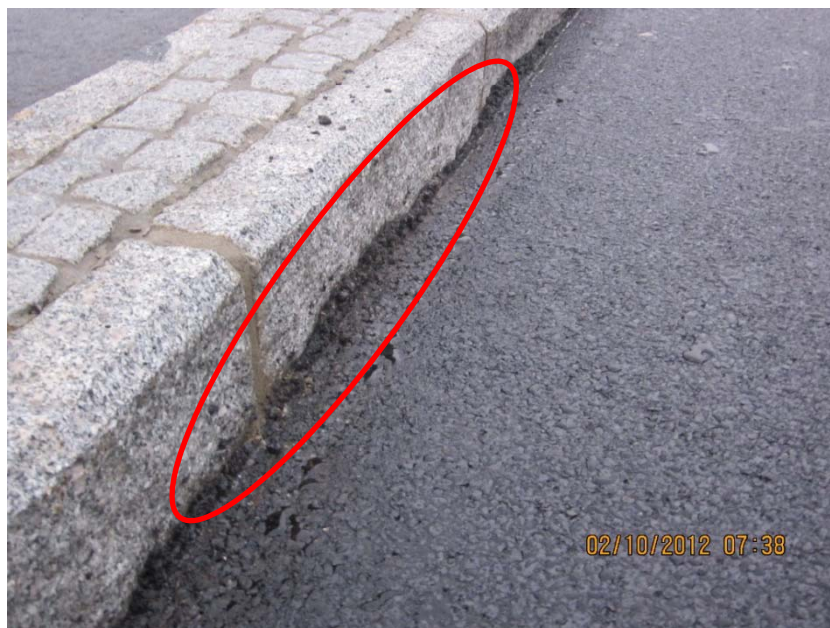
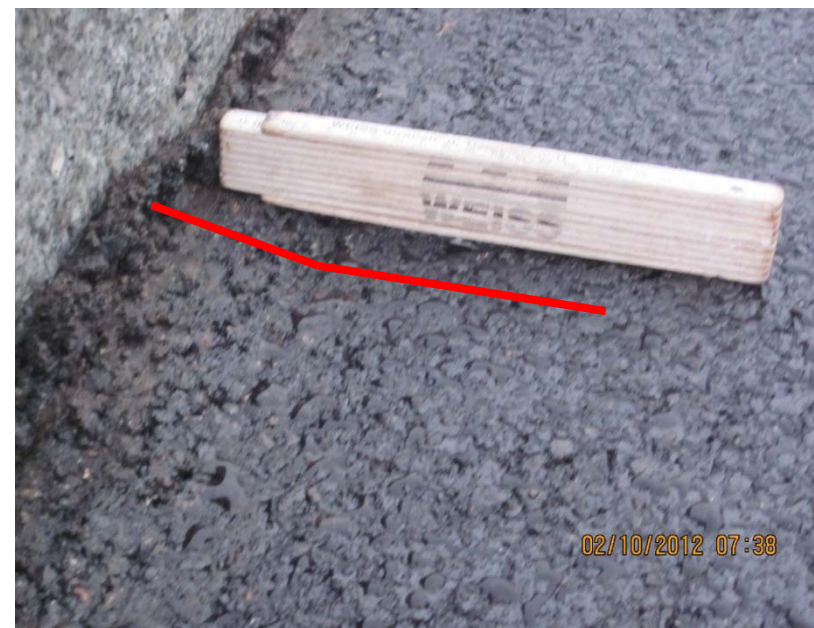
- Utført etter tegning men feil likevel ...

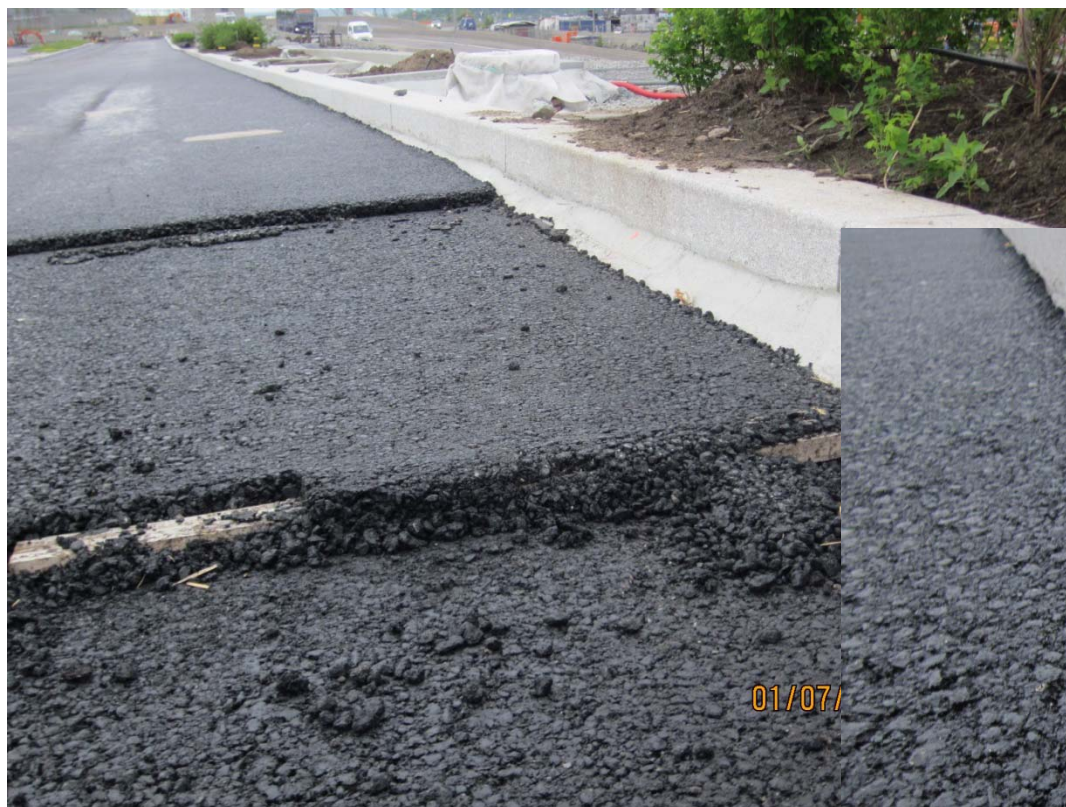
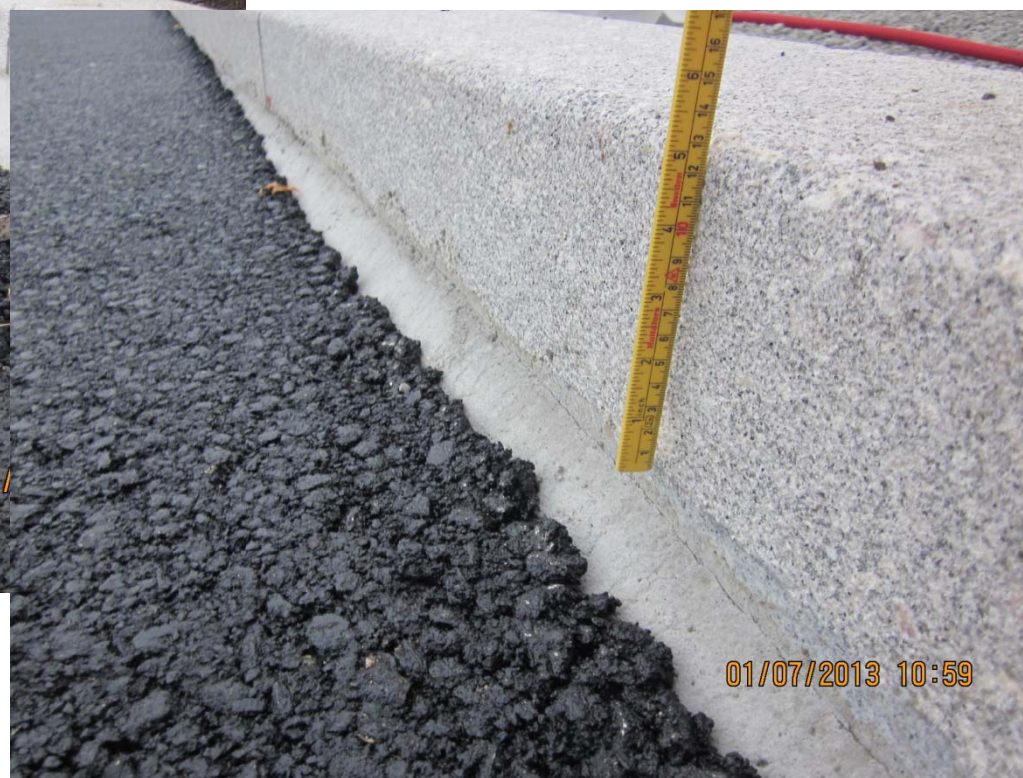
For mye forstøp!

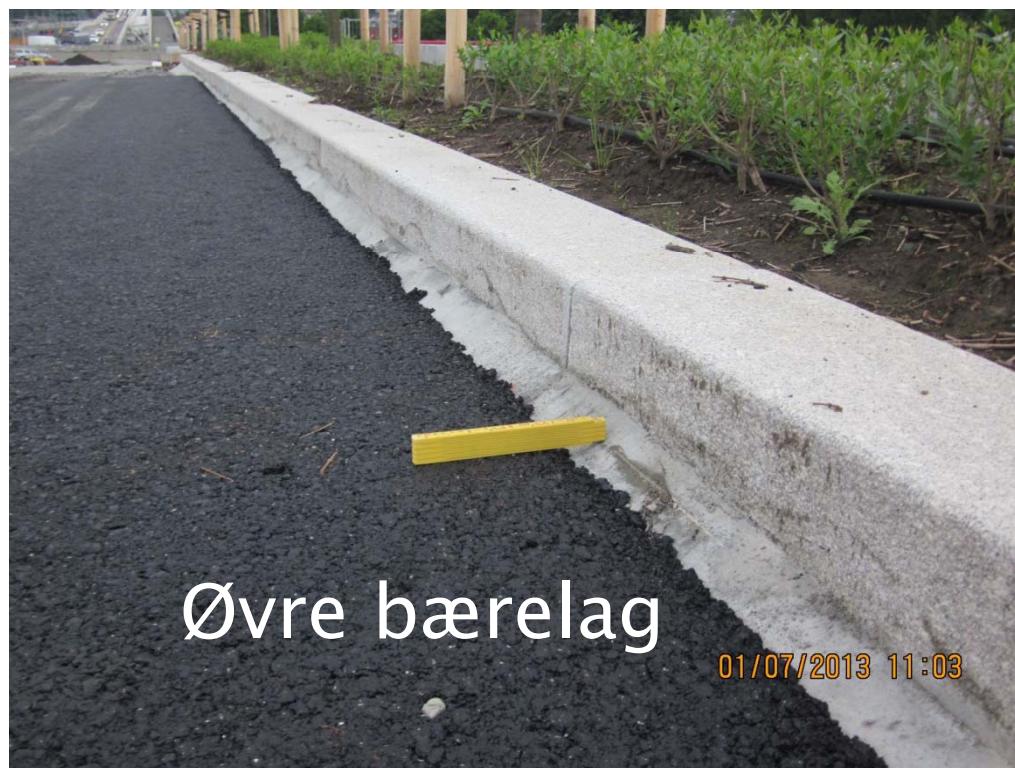
Øvre bærelag

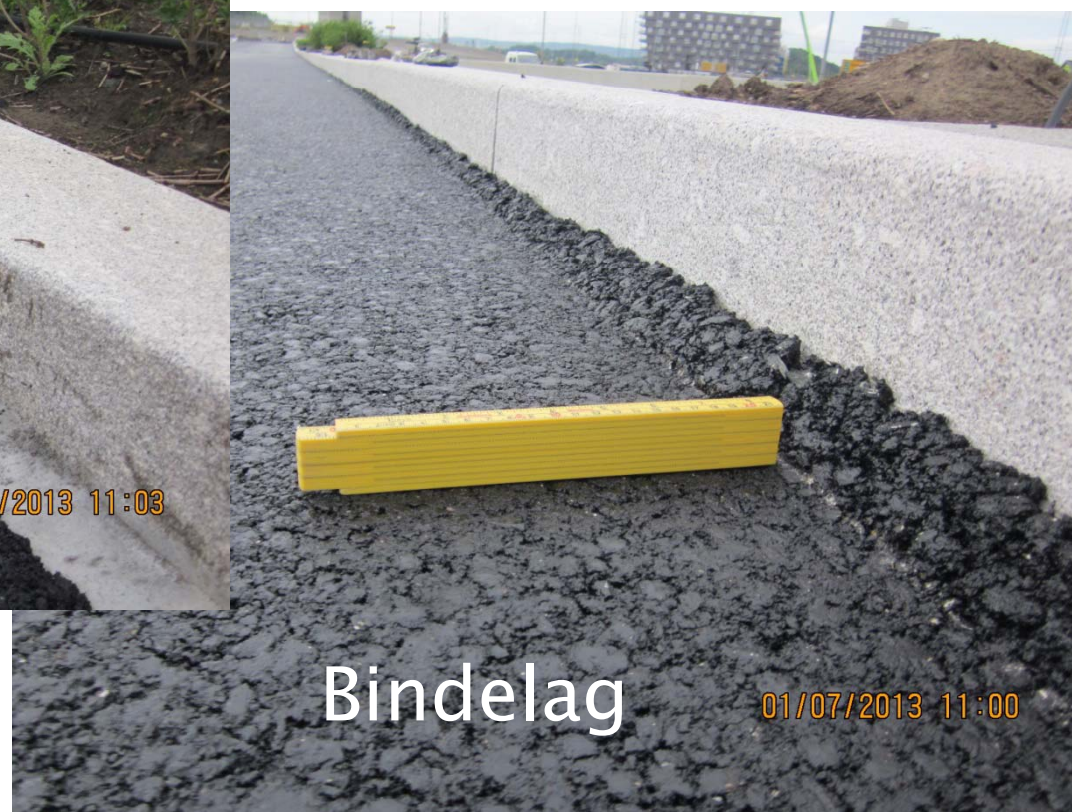
Bindelag

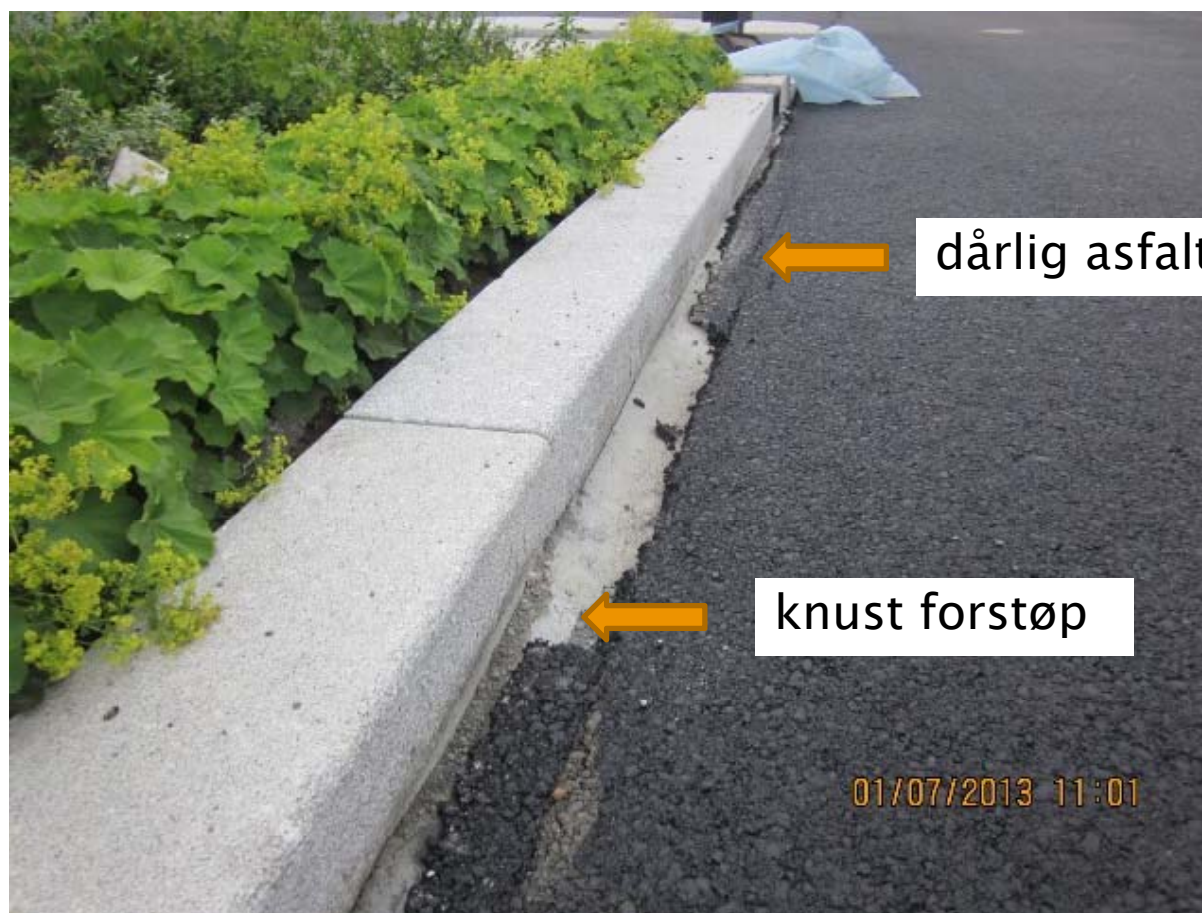
## Konsekvens av «godt ment» forarbeid

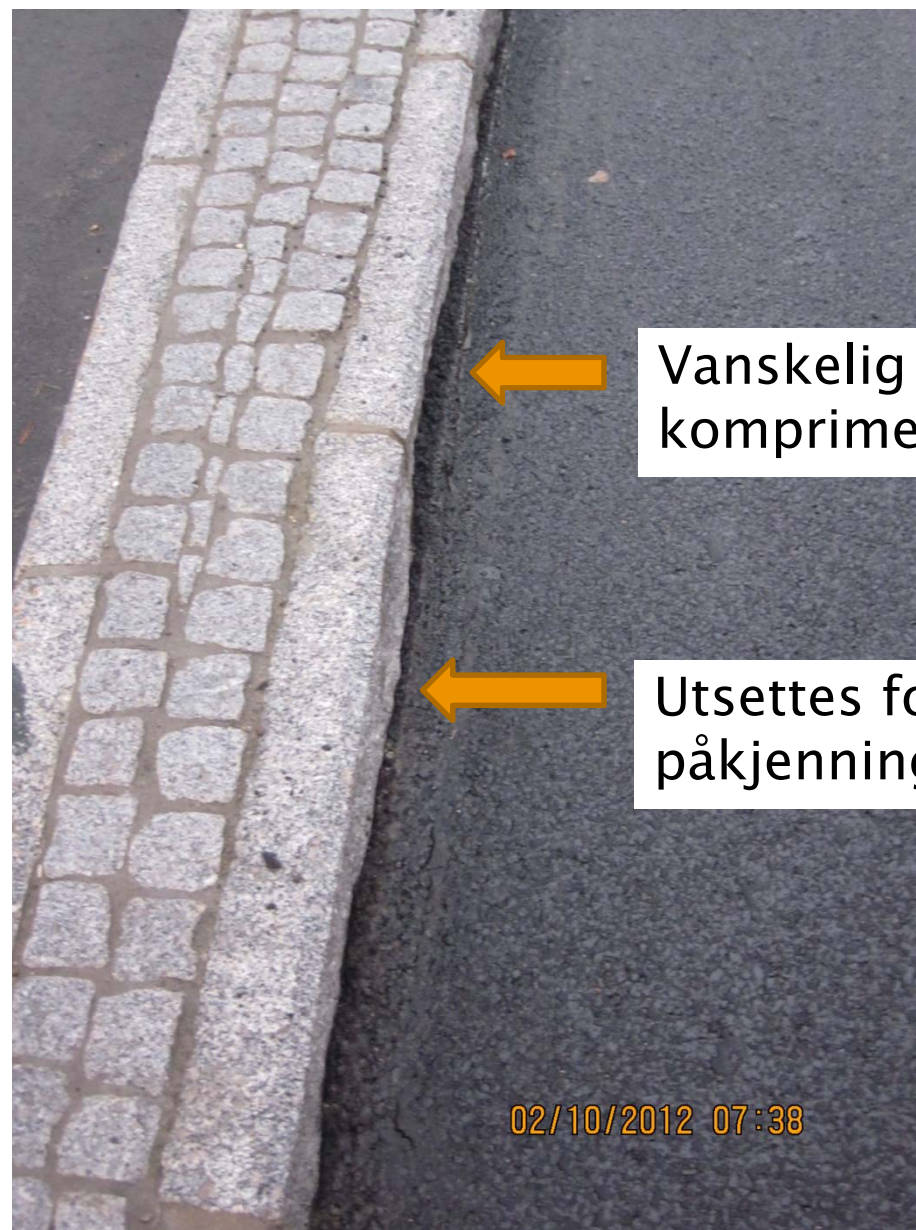
Vanskelig å  
komprimere helt inntil

Utsettes for skader ved  
påkjenning

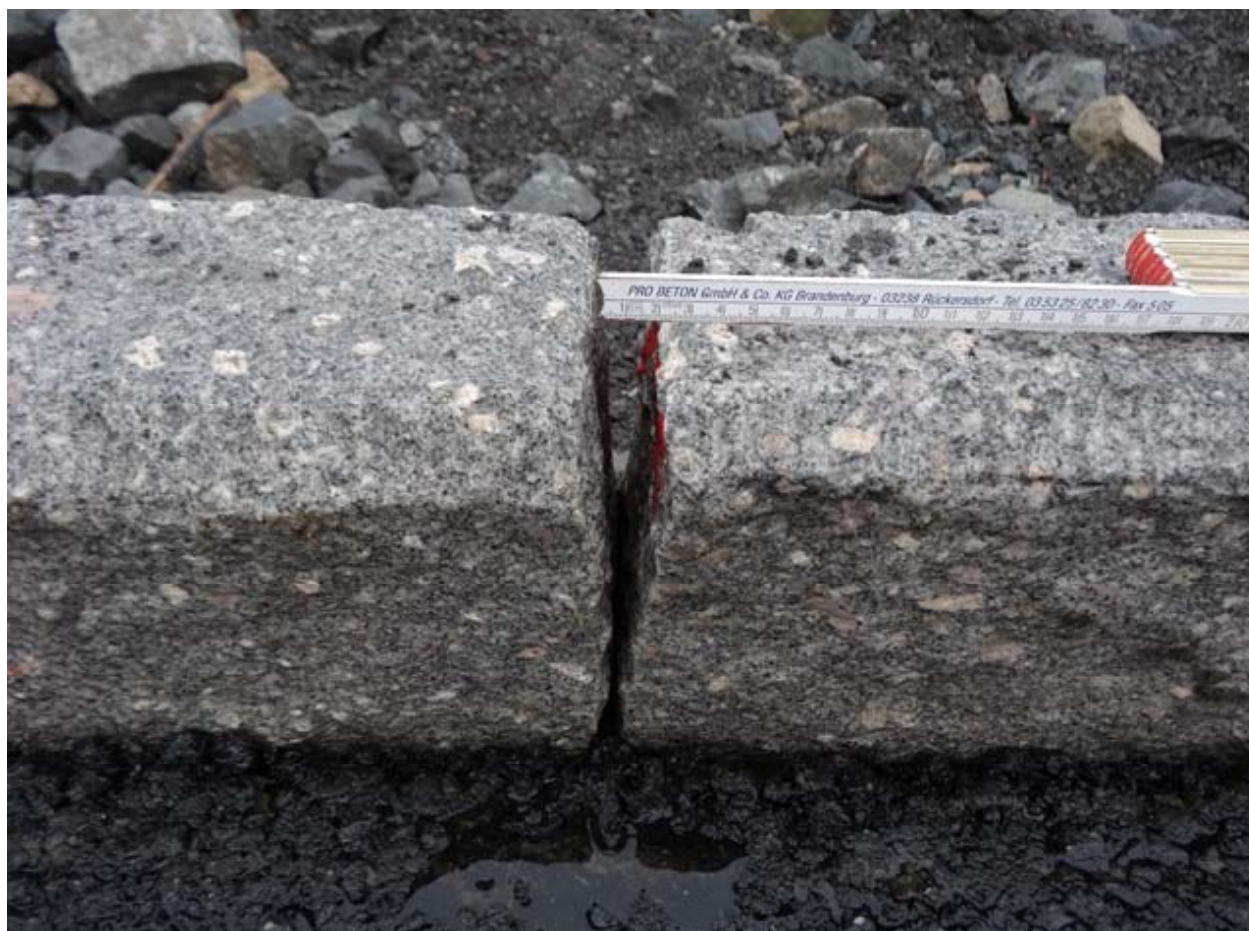
Dimensjonstoleranser svekker kantsteinslinja ved påkjenning.

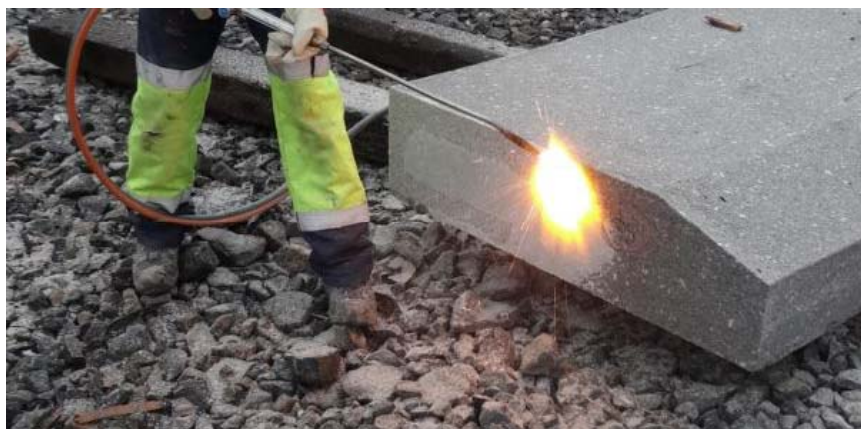
ALLE flater **skal** i henhold til NS 3420  
være bearbeidet!

– minimum flammet–

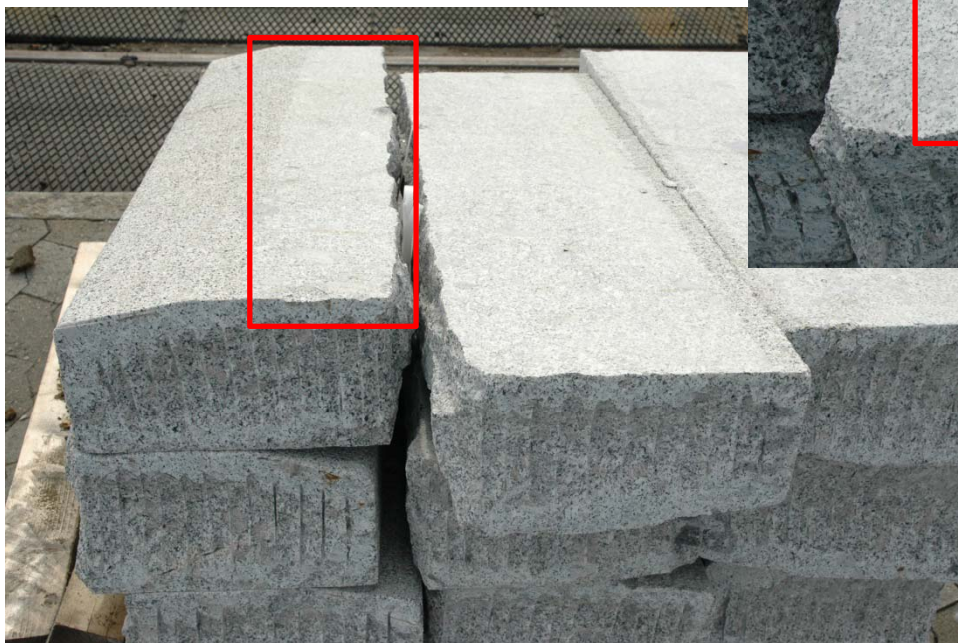
**SKAL** vi ikke akseptere!

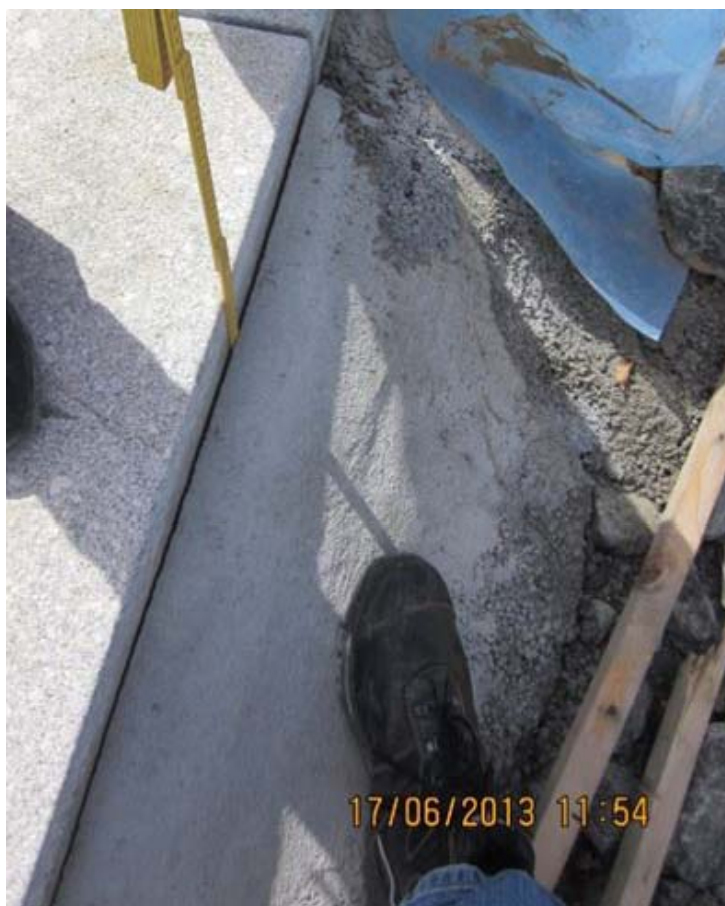
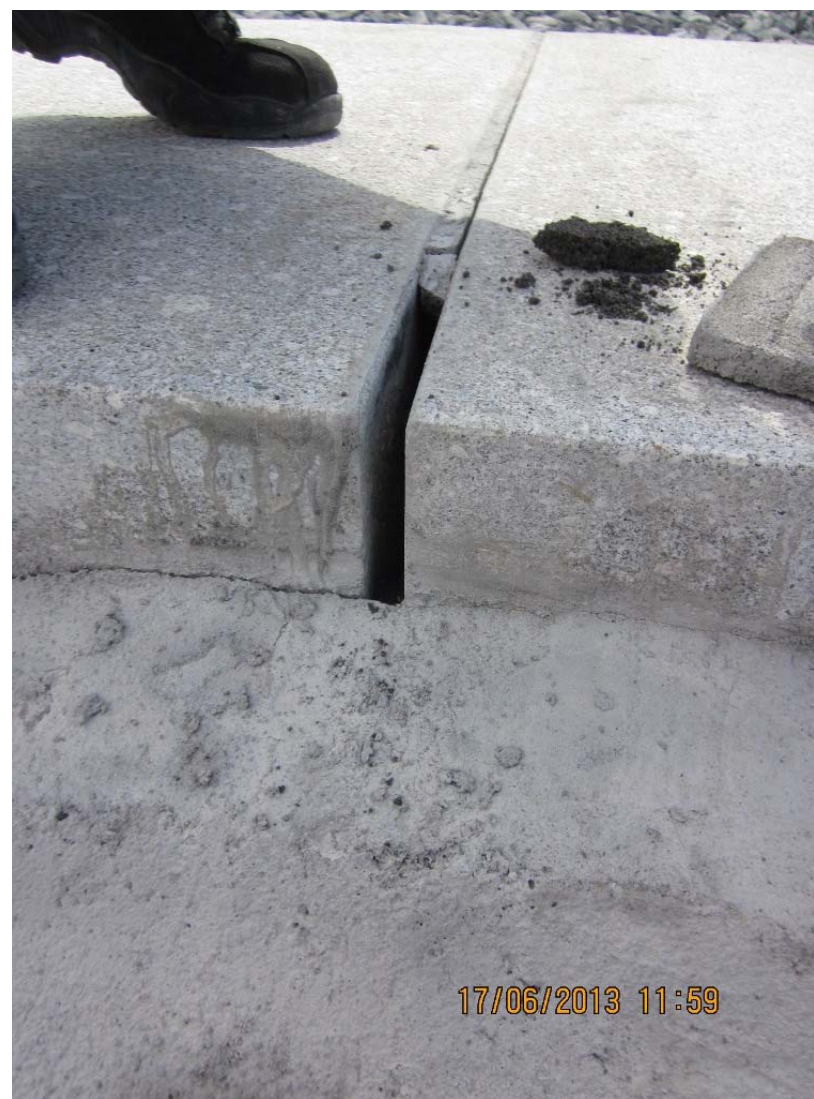
## Resultat av skårete kontakt flater

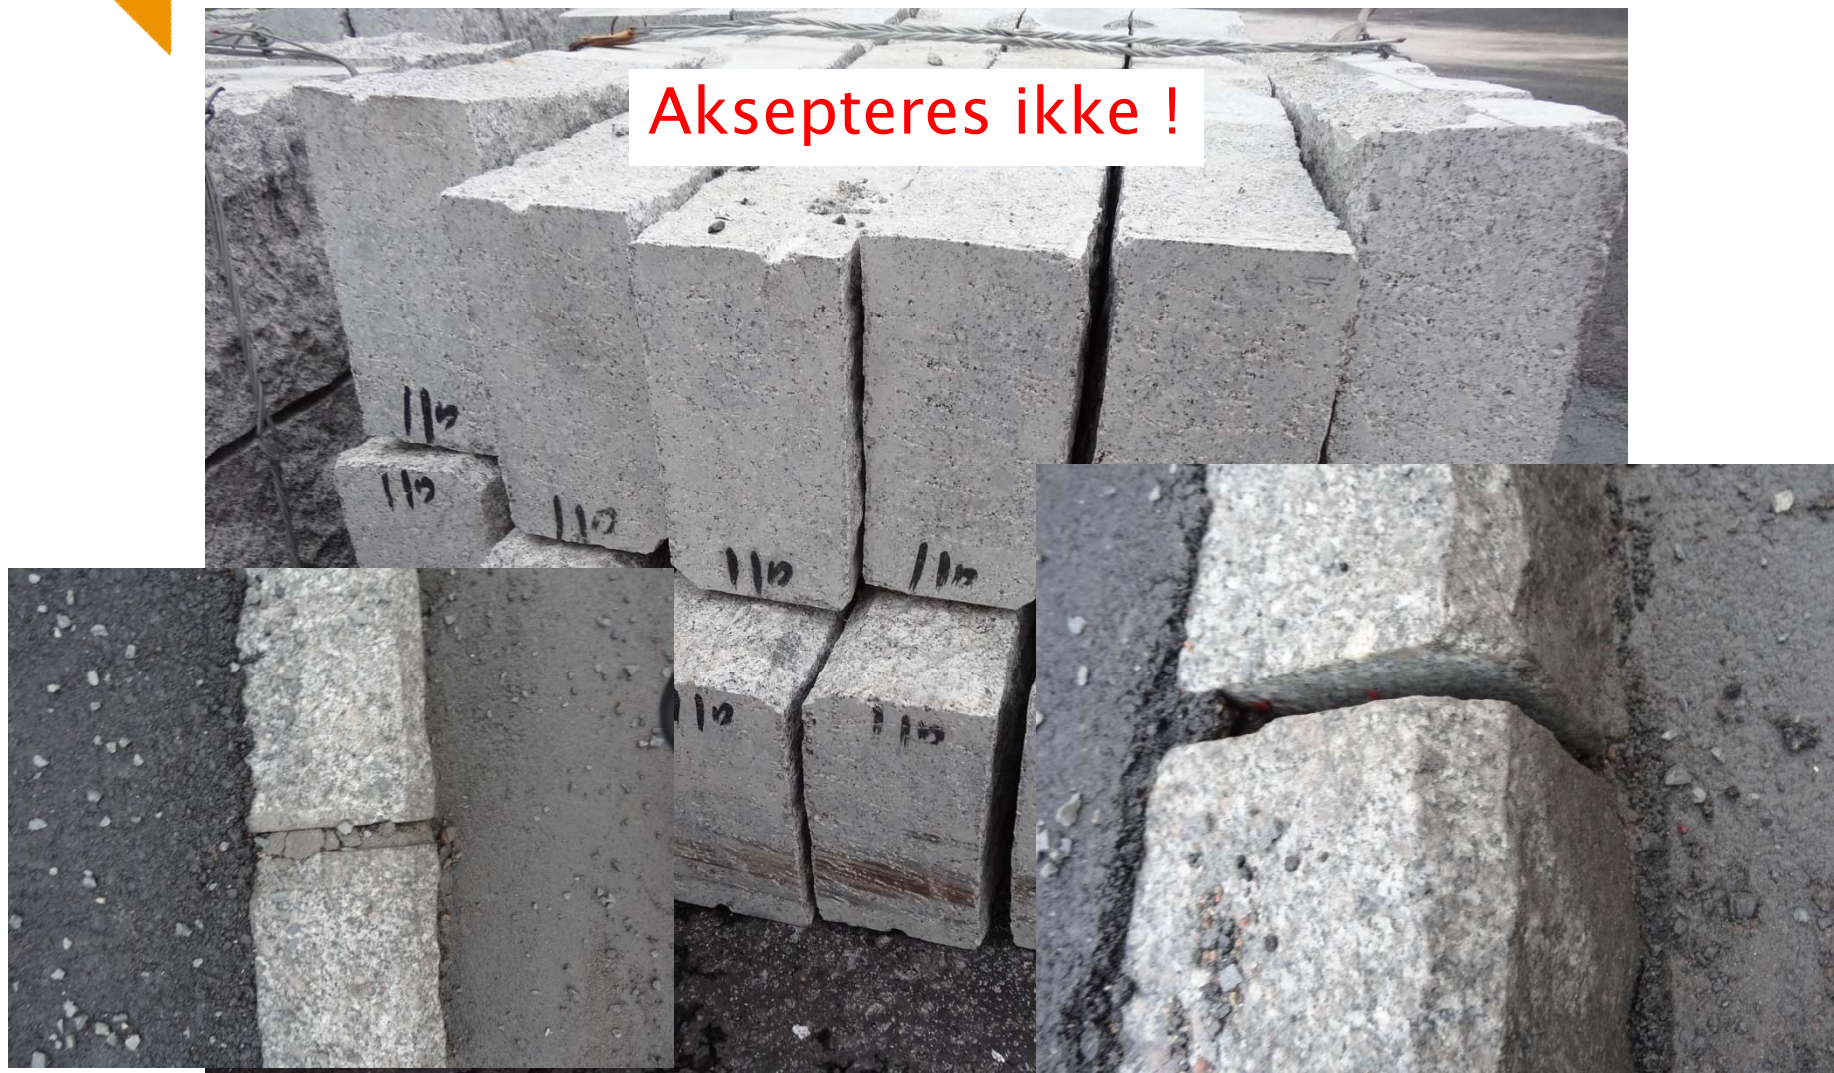
Aksepteres ikke !

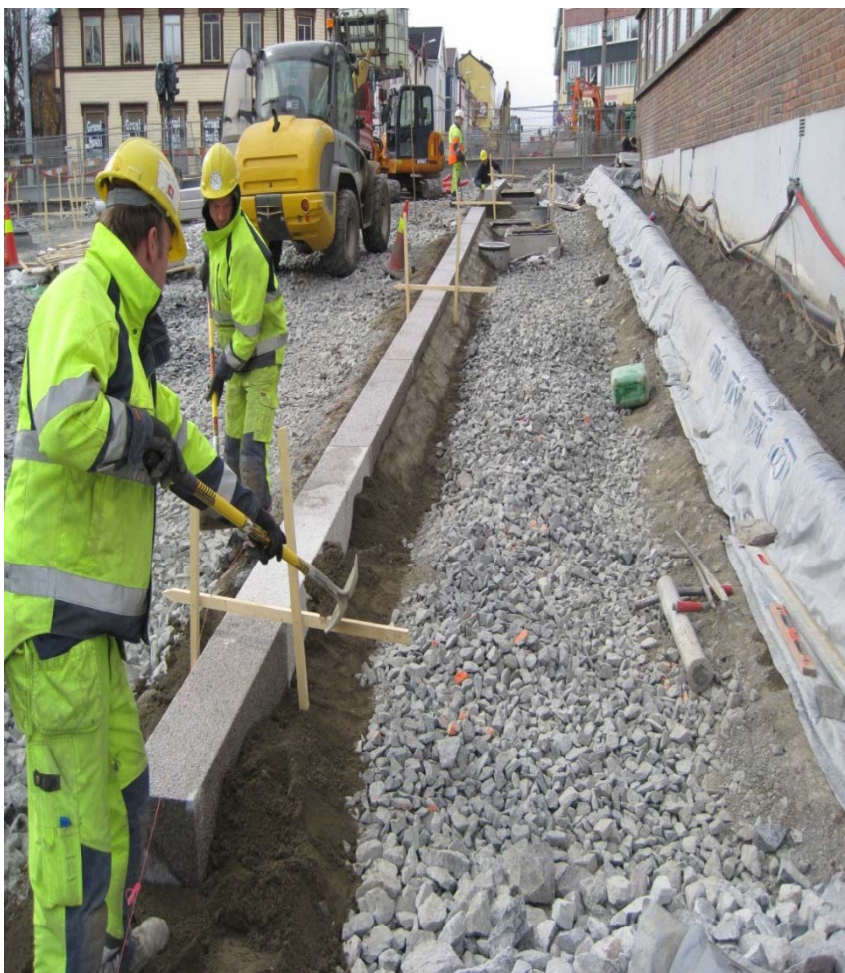
- ✓ Jordfuktig betong B30 som settebetong, for- og bakstøp
- ✓ Brukes innen 2 timer (OBS! Retarder gir en «falsk trygghet i forhold til jordfuktig konsistens)
- ✓ Beskyttes mot uttørking og utvasking uansett
- ✓ For- og bakstøp pakkes godt og glattes ut, holdes tildekket i 7 døgn!
- ✓ Overkjøres ikke, det skal ikke komprimeres langs med i angitte perioden

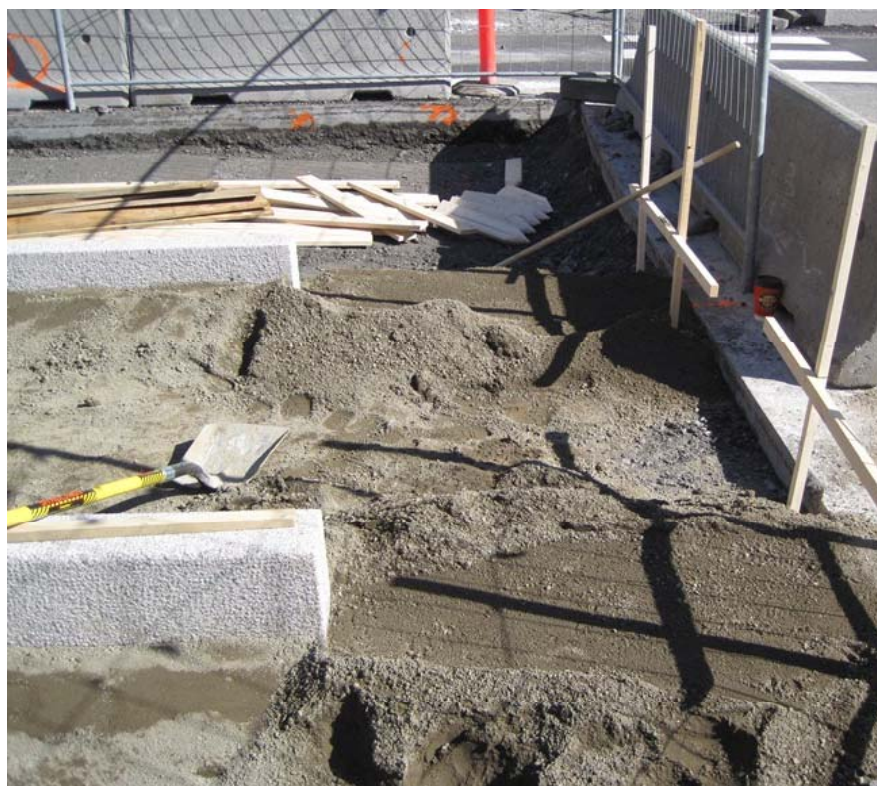
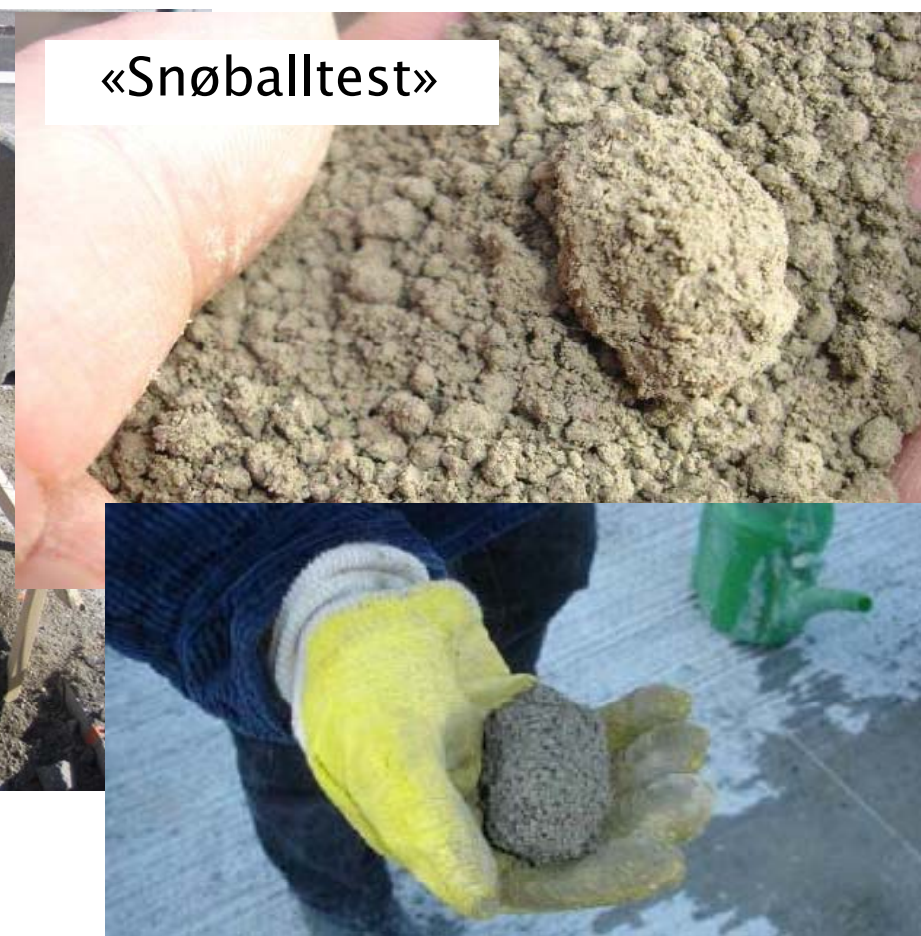
# Jordfuktig??

«Snøballtest»

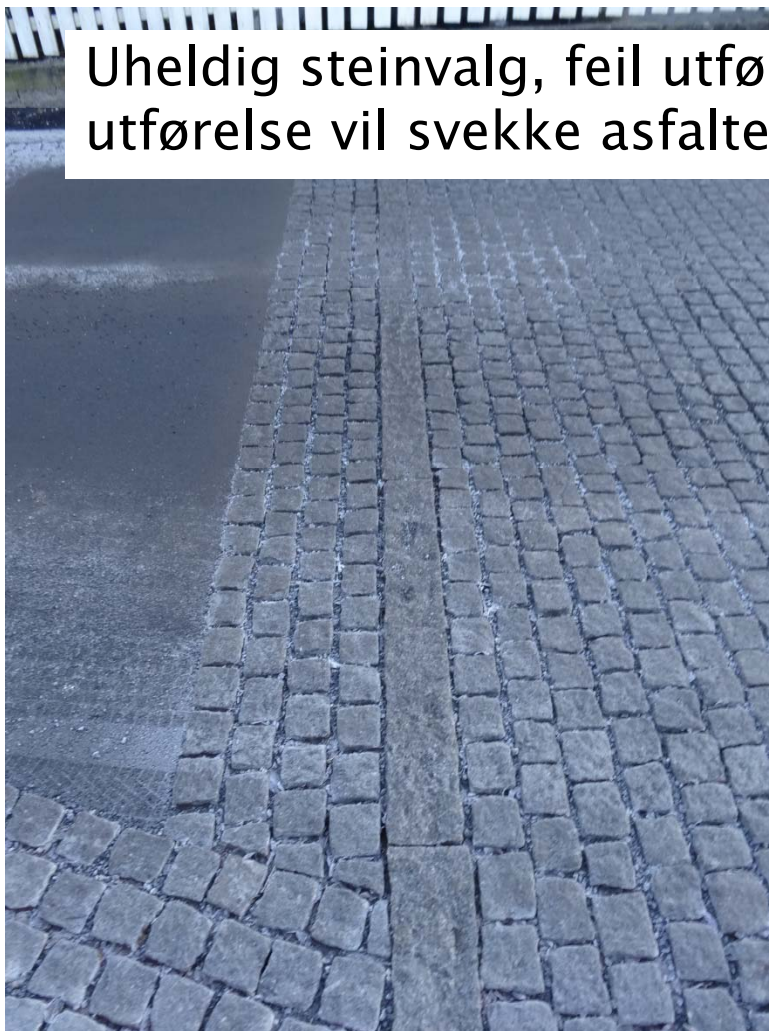
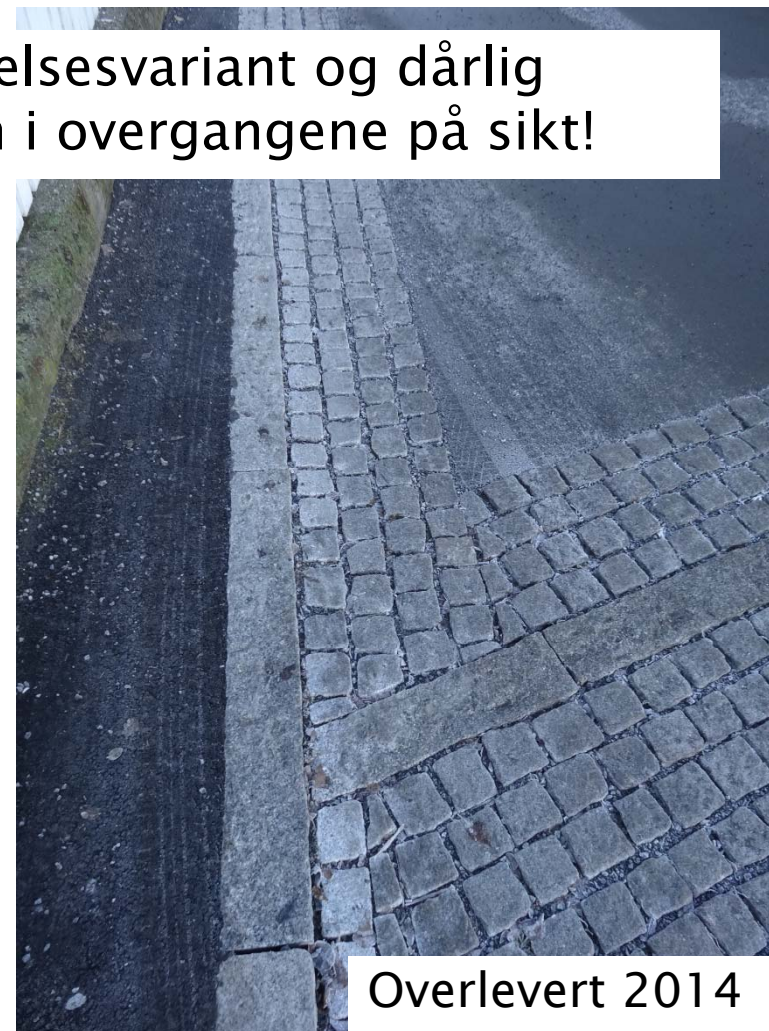
Uheldig steinvalg, feil utførelsesvariant og dårlig utførelse vil svekke asfalten i overgangene på sikt!

Overlevert 2014

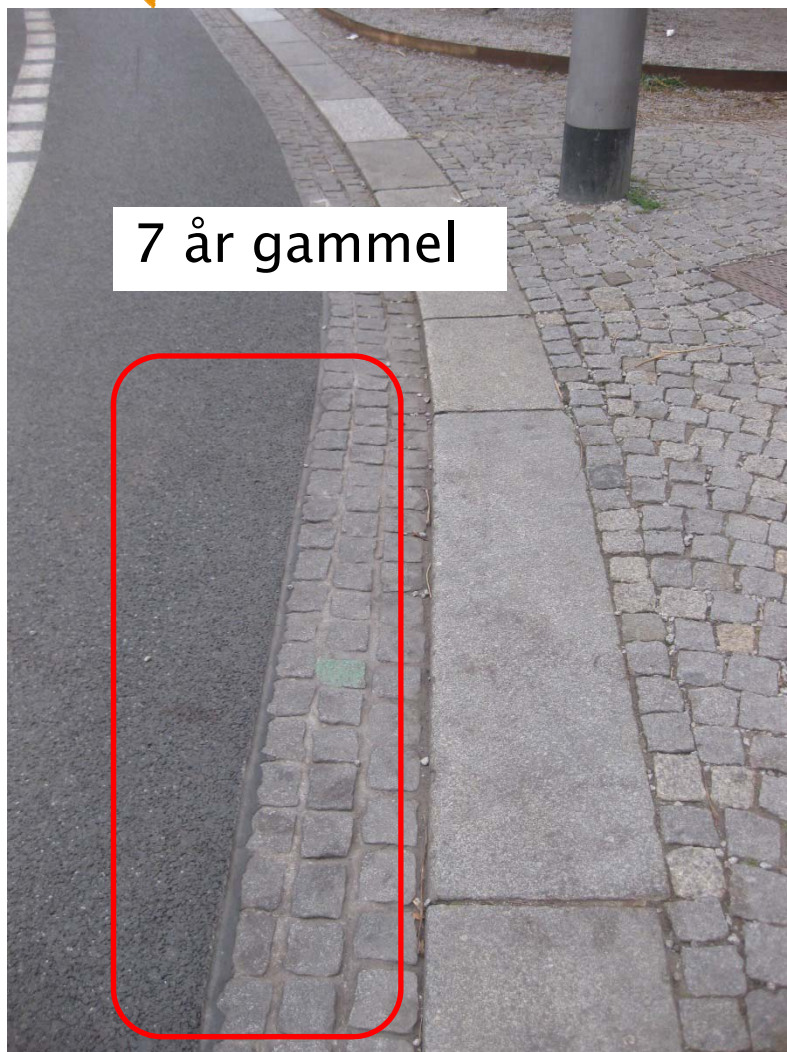
7 år gammel

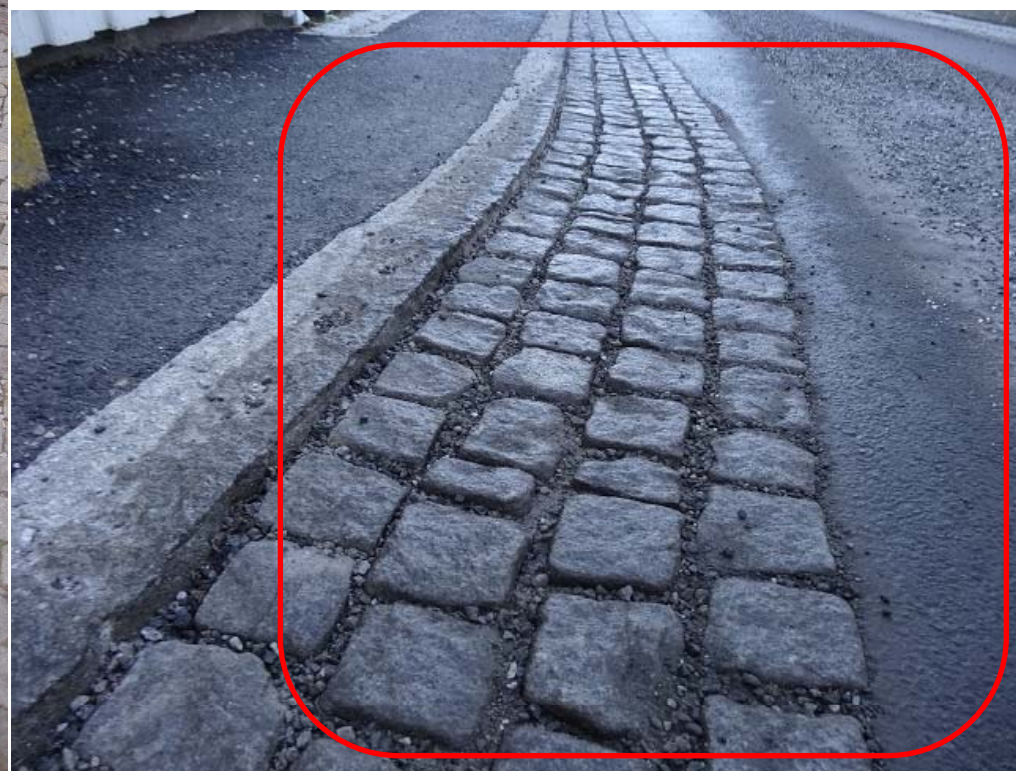
9 måneder gammel

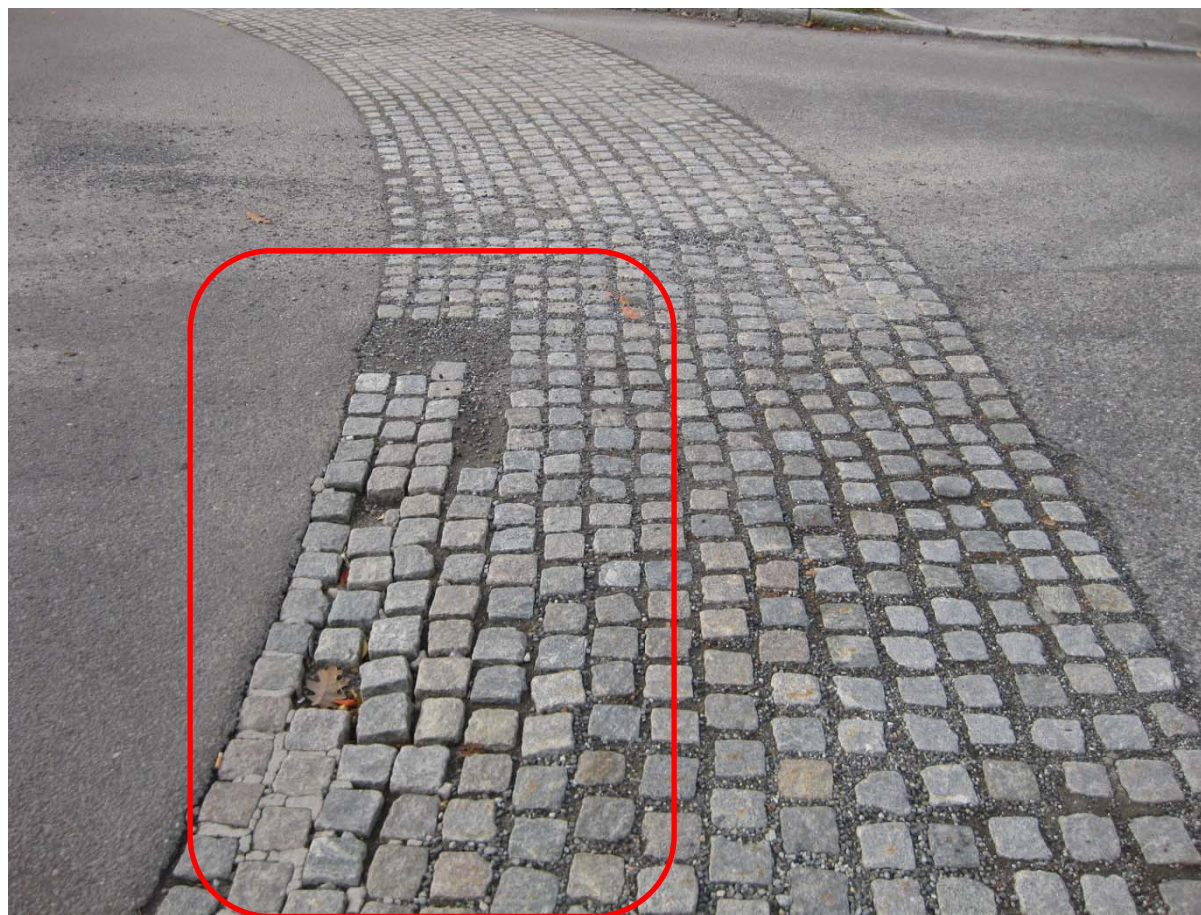
- Feil dimensjonert
- Manglende kantstein
- Dårlig steinsetting
- Manglende drift- og vedlikehold

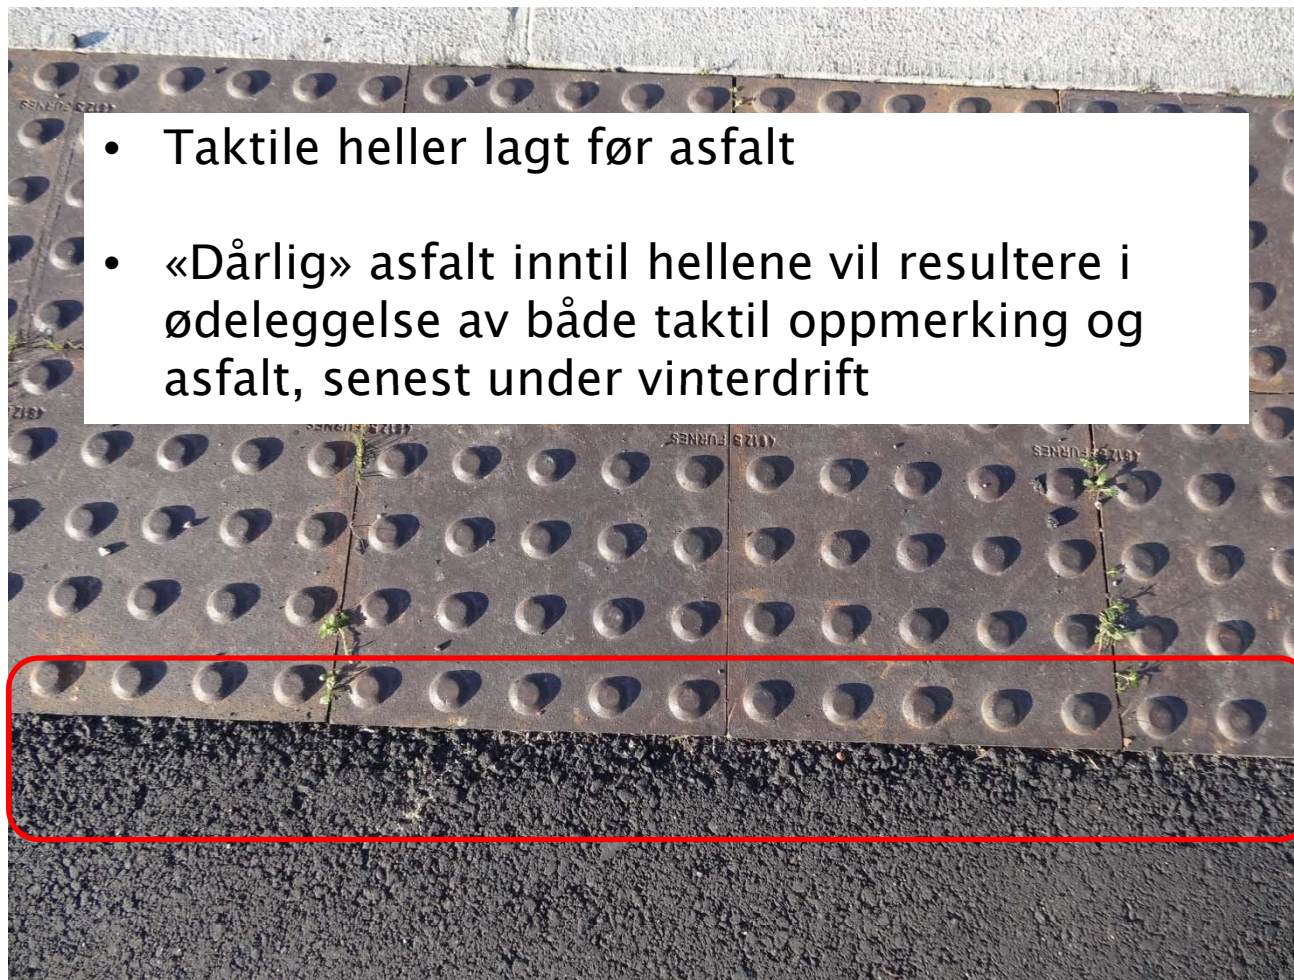
- Taktile heller lagt før asfalt
- «Dårlig» asfalt inntil hellene vil resultere i ødeleggelse av både taktil oppmerking og asfalt, senest under vinterdrift

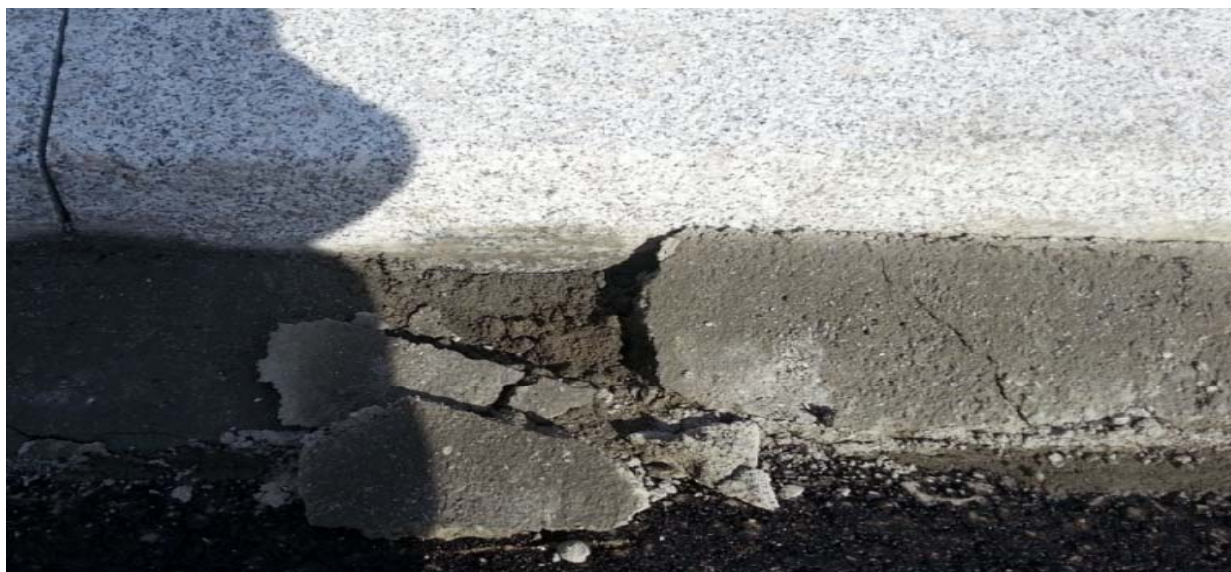
# Asfaltlegging dagen etter steinsetting

- Kantstein med for- og bakstøp SKAL stå i ro i 7 dager!
- Kantstein skal ikke overkjøres i denne perioden og skal ikke komprimeres langs med!

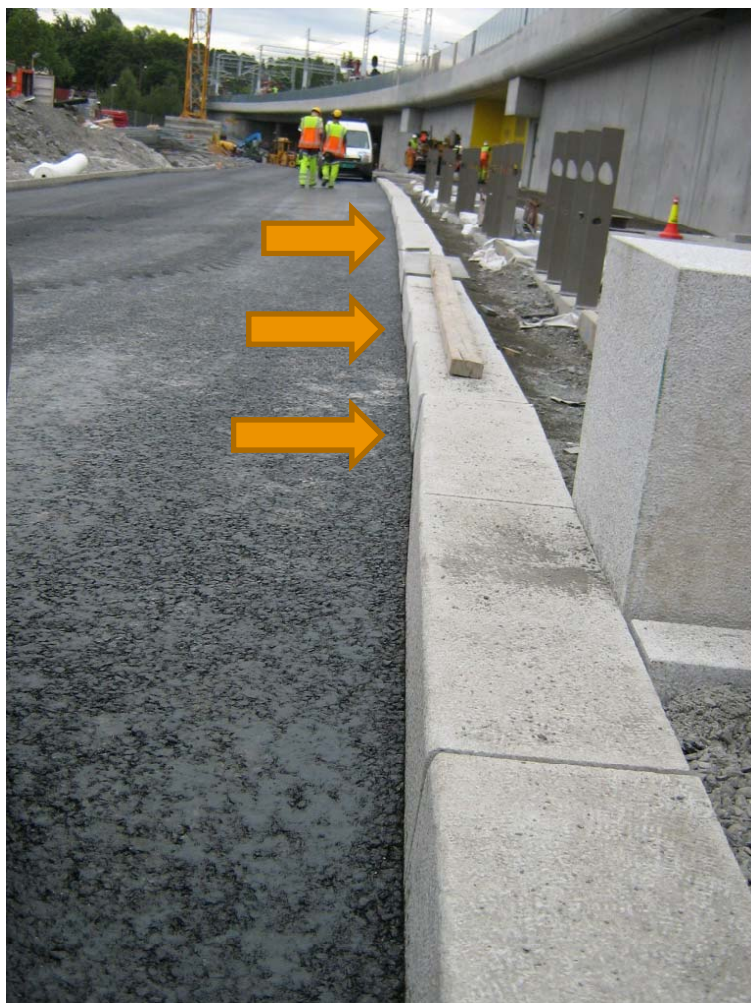
Asfaltert 8 timer etter steinsetting,  
i henhold til framdriftsplan ...
