Statens vegvesen

# Samvirke naturstein og asfalt?

Asfaltdagen 2015

Statens vegvesen Region øst

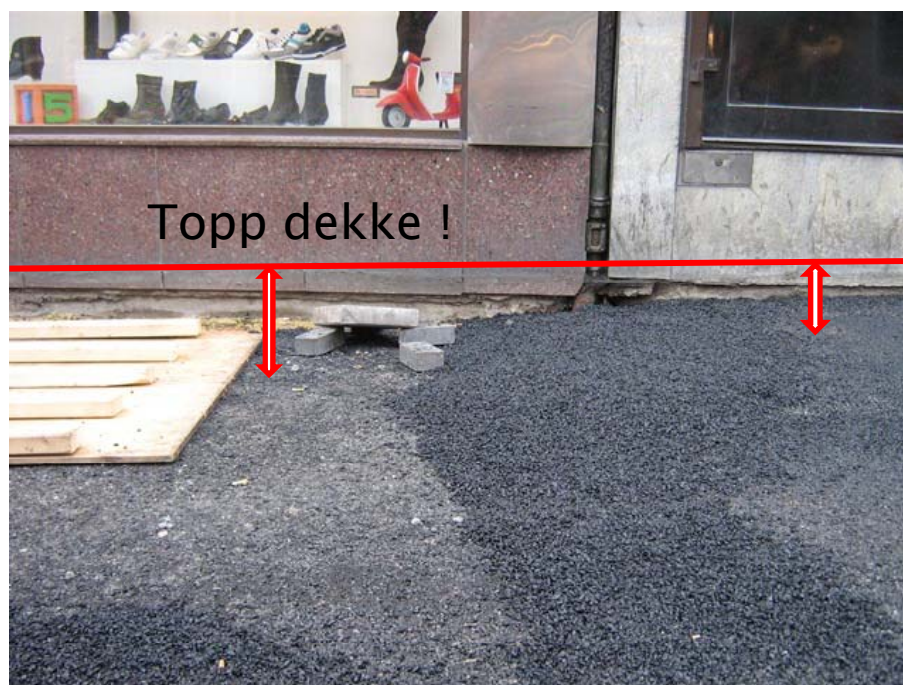
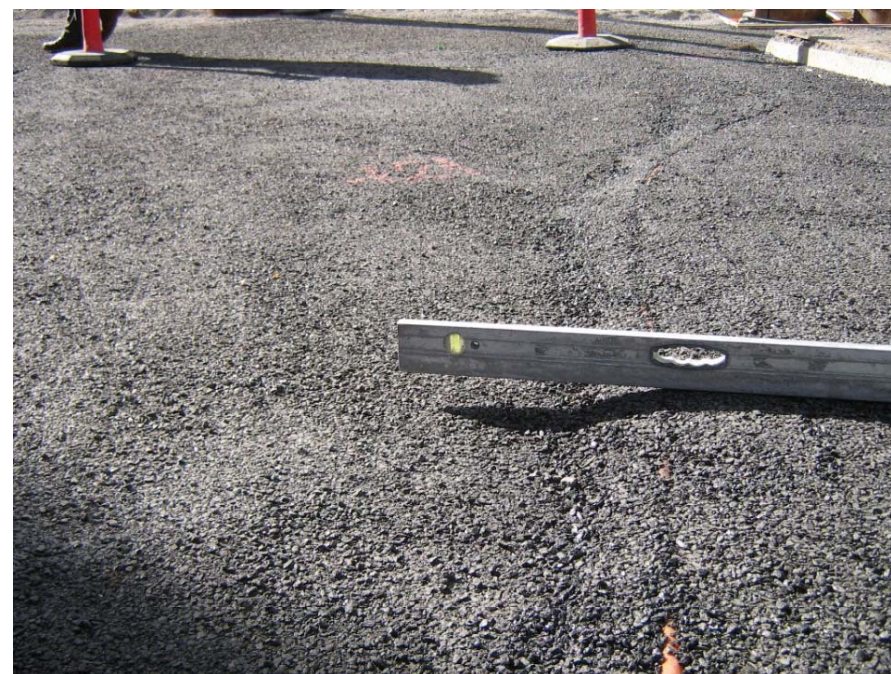
### «Drensasfalt bærelag under steindekker

Hovedkrav:  
Jevn og tykkelse i forhold til  
dekketype
