# Frost i tunneler

NADim 2015

Per Otto Aursand, Geo/lab, Ressursavd., Region nord

# Frost i tunneler – sentrale spørsmål

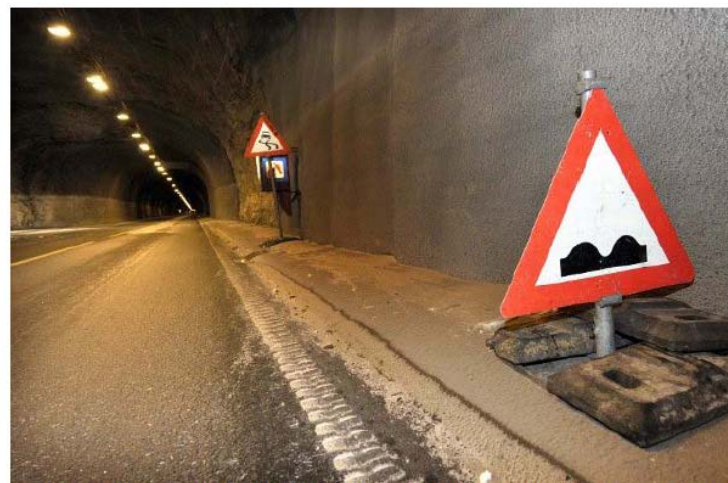
Skiltene som er satt opp inne i Korgfjelltunnelen vitner om at her er det noe galt. Det innrømmer nå vegvesen. Foto: Øyvind Bratt

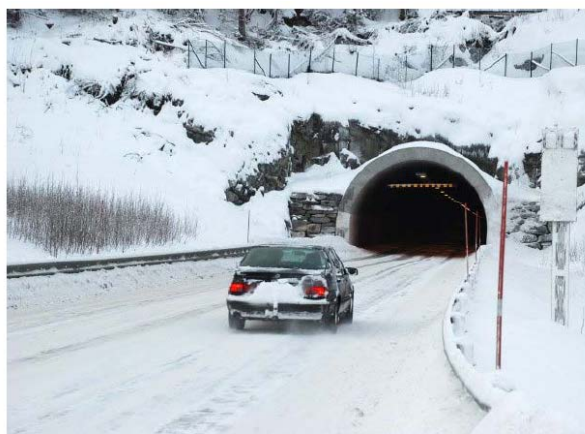
En issvull nærmere 700 meter inn i Korgfjelltunnelen fra nordsiden førte til et trafikkuhell torsdag ettermiddag der en bil kjørte inn i bergveggen. Foto: Klaus Solbakken

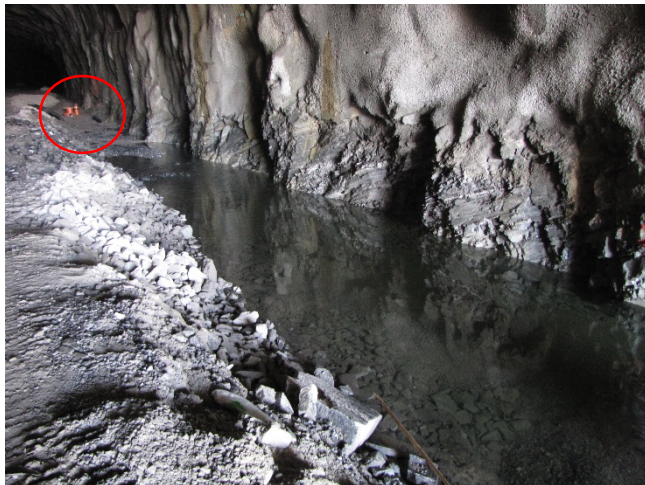
## Vegtunnel- profil

På en tegning er sålen alltid jevn

Ekstra tilførsel av vann til under vegbanen pga. vann- og frostsikring

Manglende isolasjon

Tett/frosset omfylling/drensrør, vann presses ut i vegbanen

Teoretisk traubunn

Vannspeil  
Frostdybde  
Virkelig traubunn

- Drensrør plassert for grunt ifht. reele frostmengder
  - Korgfjellet: dybde til drens 0,7–0,8 m.
  - Frostdybde ved reell  $F_{10} = 0,8\text{--}1,5$  m (avh. av avstand fra portal).
- Isolering over drensrør kun de første 300 m.
- Rør ble plassert på prosjektert dybde og ikke ned på virkelig traubunn.
  - Forsenkninger fra spregning ikke drenert → vannspeil som forsyner frysefronten med vann → islinser → telehiv.
  - Gjenfrysing av rør → Ufrosset vann fra heng og lengre inn i tunnelen ble presset opp, rant over vegbanen og dannet issvuller i vegbanen.

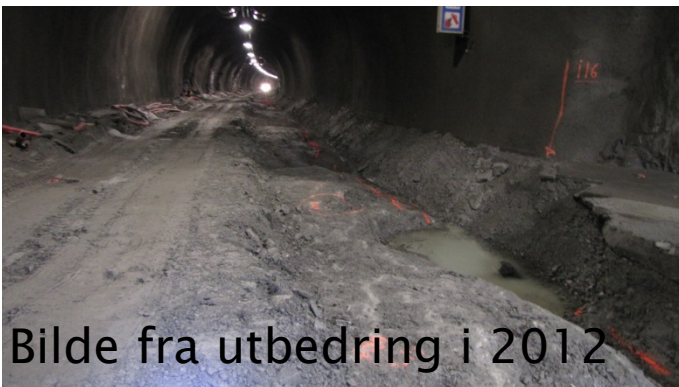
Bilde fra utbedring i 2012

- To alternativer vurdert:
  - 1) Delvis masseutskifting og isolering under hele vegbanen inkl. drens-systemer.
  - 2) Full masseutskifting, bunnrensk, justeringer av såle, senket drens-system.
- Alternativ 2) ble valgt etter en teknisk-økonomisk vurdering.

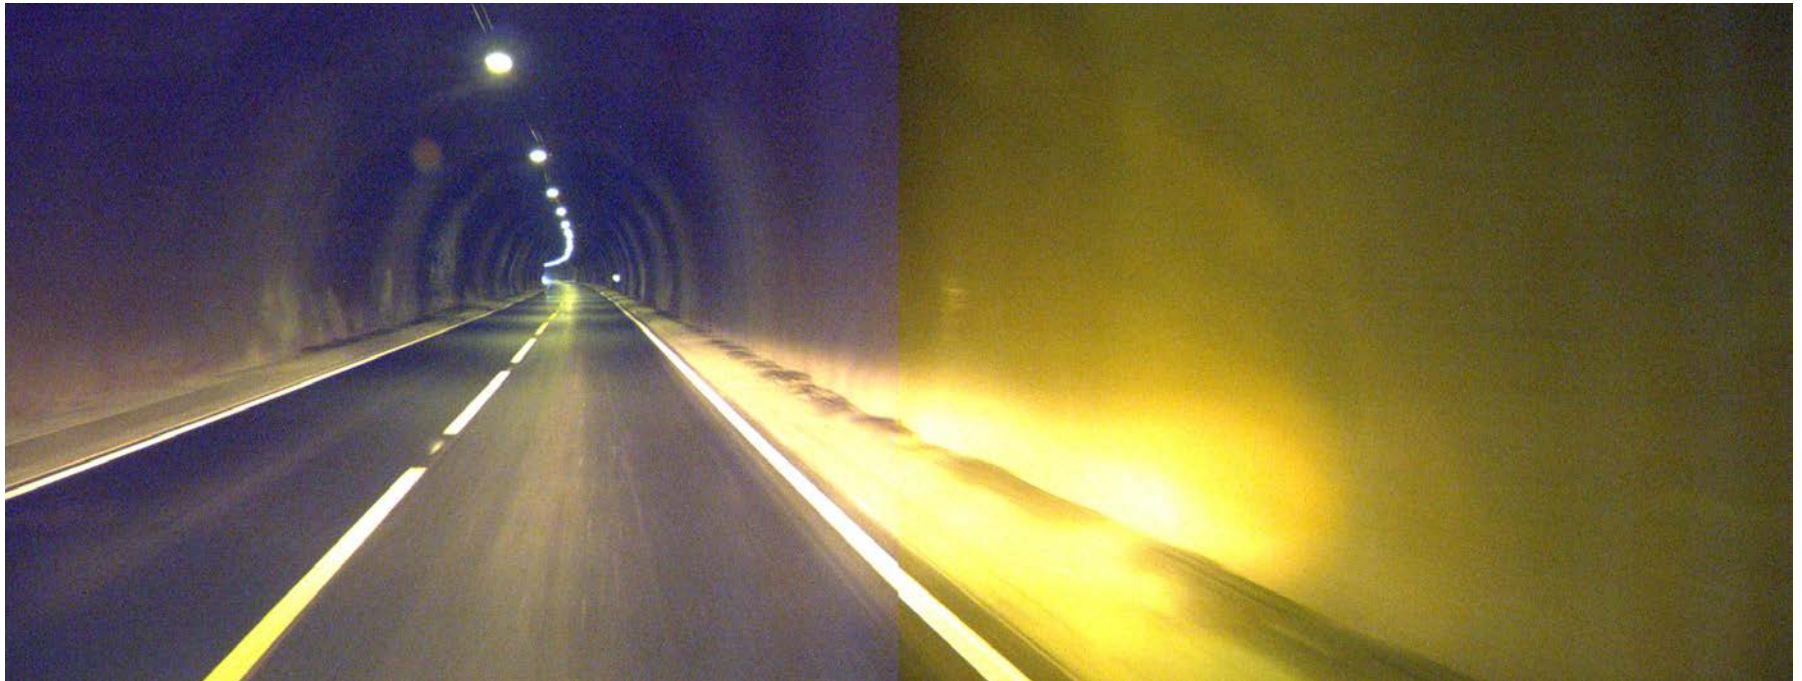
Korgfjelltunnelen etter utbedring – ingen telehiv!
