# Gjenbruk av veg fra et bærekraftsynspunkt

## Innlegg fra AF Gruppen

*Kristian Nilsplass, AF Anlegg*

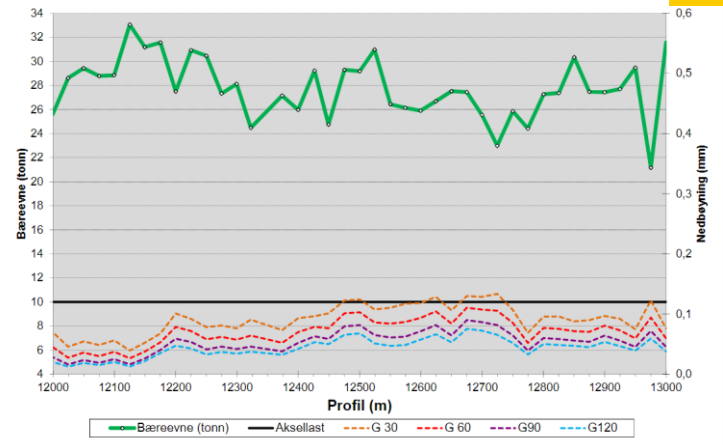
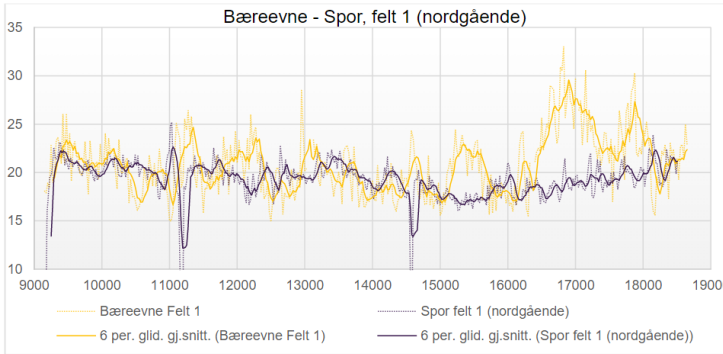
Anbefalte grenseverdier for klassifisering av vegar med fast dekke ut fra SCI- og BCI-verdier

| Visuell skadekartlegging fra NVDB (bilder fra 2021) | | Bæreevnemåling fra V412 | | |
|---|---|---|---|---|
| | Langsgående sprekker, midt i kjørefelt | 24,3 | 25,2 | 24,3 |

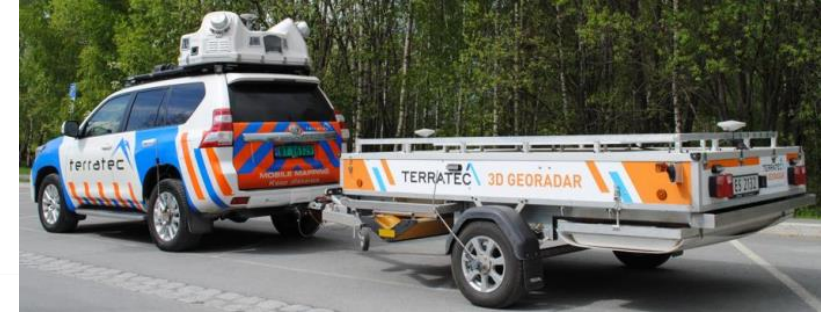
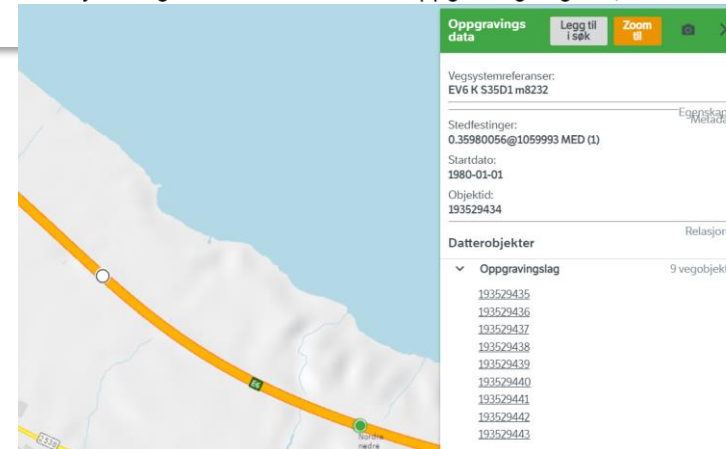
For bærelaget så er kalkulert dybde også relativ lik som ved oppgravingslagene, men med noen avvik som vist i tabellen nedenfor:

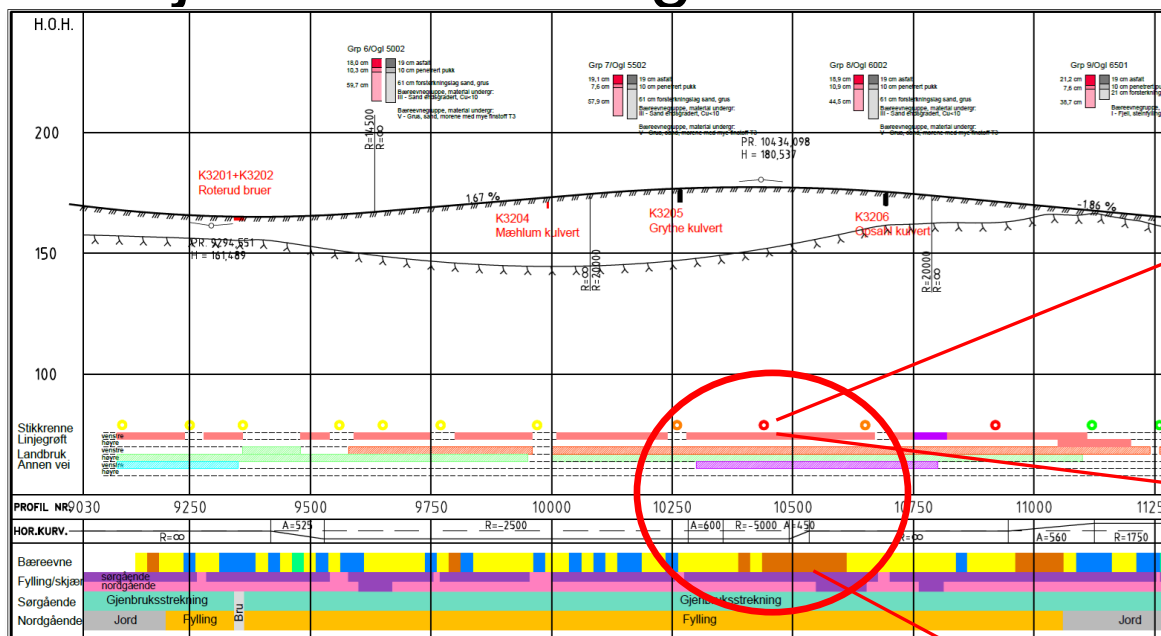
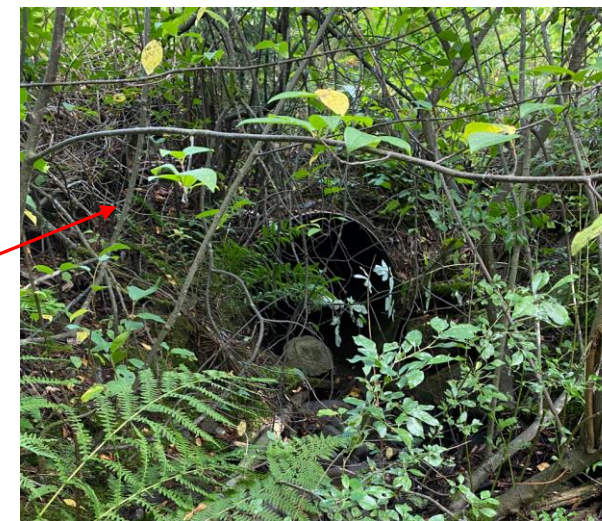
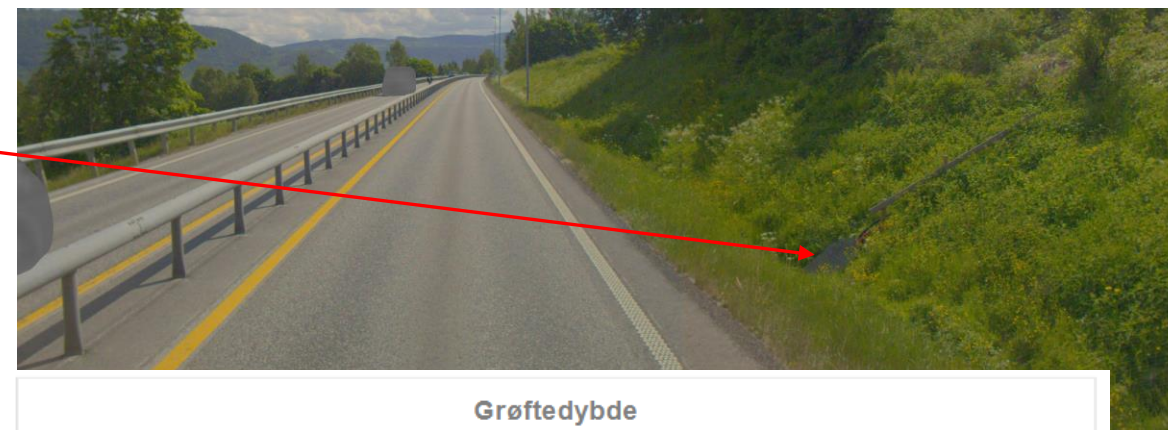
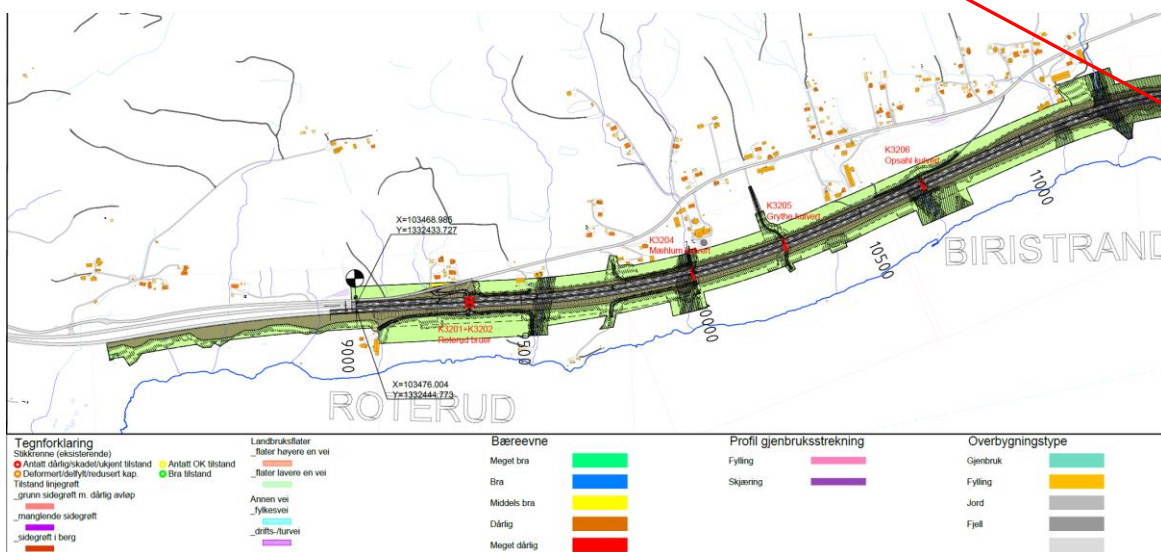
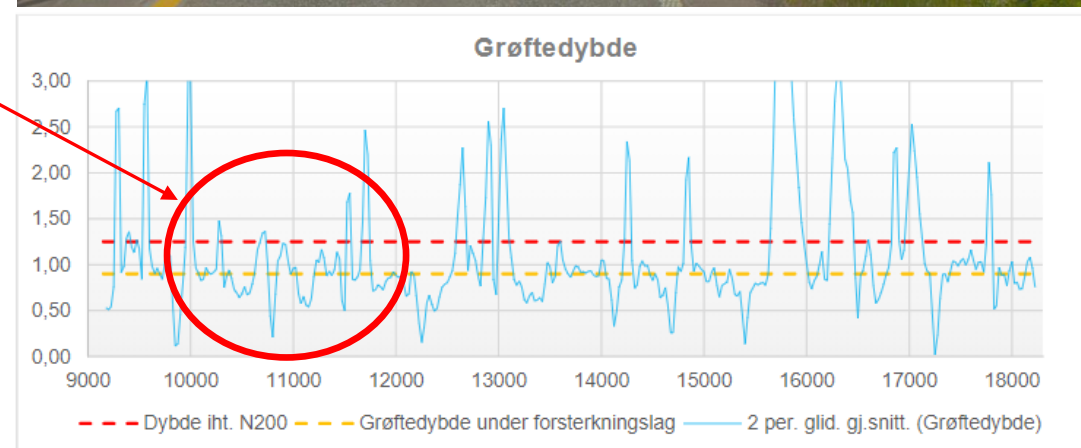
Erfaringene som Mesta AS har gjort seg på strekningen er at det er en strekning det har hatt få driftsutfordringer med, og at veien har vært i generell god stand så lenge de har driftet den. Driften av veien har gått bra, men de har erfaringer med at enkelte steder av strekningen har utfordringer med tanke på vann fra sideterreng og bekker, følgende steder ble nevnt i møtet.

- Gjennomgående oppgradering av grøfter og stikkrenner iht. N200.
- Langsgående breddeutvidelse eksisterende vei slik den får tilstrekkelig bredde iht. N100.
- Geometrisk oppretting av veien (asfaltlag) slik den får akseptable verdier for tverrfall iht. N100.
- Etablering av nytt bind- og slitelag med verdier iht. N200.
- Utbedring av noen få deformasjonsskader (ca. 4-5 stk) slik disse ikke utgjør trafikkfarlige forhold.
- Utover krav som går på selve veikroppen og frostsikring av denne, utbedres veien slik den får de samme kvalitetskravene som ved nyanlegg.
