Trafikksikkerhet og vegtilstand

Civ ing Johan Granlund, seniorkonsult vägteknik
Asfaltdagen i Oslo, 30 jan 2014

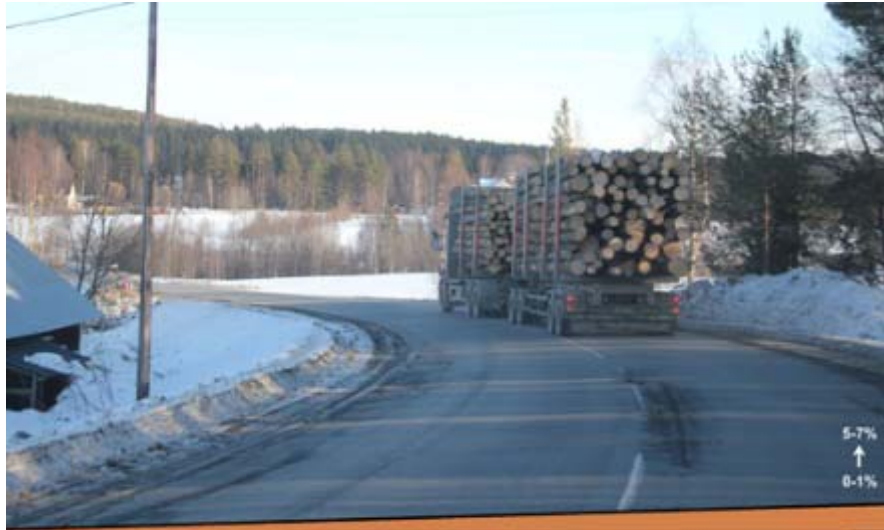
Feldoserad "overhøyde" i ytterkurva

I 70 km/tim lättar släpvagnens vänstra bakhjul från vägbanan!
Ökning från 0 till 6 % tvärfall eliminerar farlig "weight transfer" och halverar behovet av sidofriktion mellan däck och väg.

När gamla vägar fått ny beläggning kvarstår ofta trafikfarlig feldosering i ytterkurvor.

Protester av tankbilsförare ledde till att lutningarna på nysfalterad väg måste byggas om året efter.

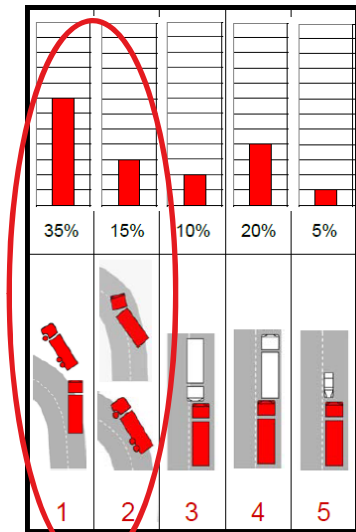
Olyckor med svårt skadade eller dödade lastbilsåkande

Vältolycka är den olyckstyp där flest lastbilsåkande skadas.

Datakälla: Volvos haverikommission

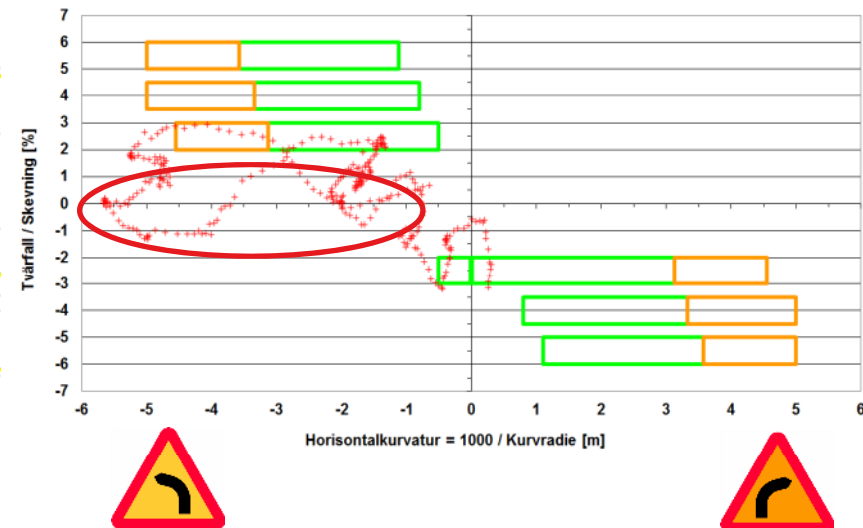
Delar av ytterkurvan lutar åt fel håll:

Tvärfallet bör bankas upp från - 1.3 % bombering till ca + 4 á 6 % skevning.

Ytterkanten ska höjas minst 15 cm.

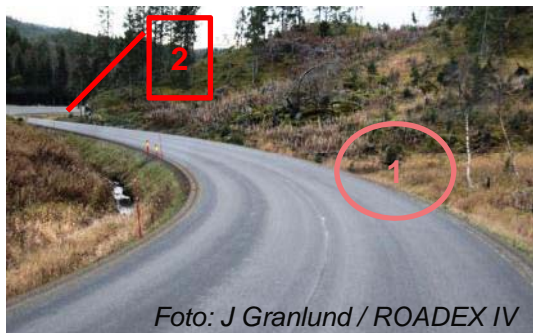
Efter asfaltering:
-Fortfarande trafikfarliga lutningar!

Data för nylagd asfalt hämtade från väghållarens ViaPPS lasermätbil.

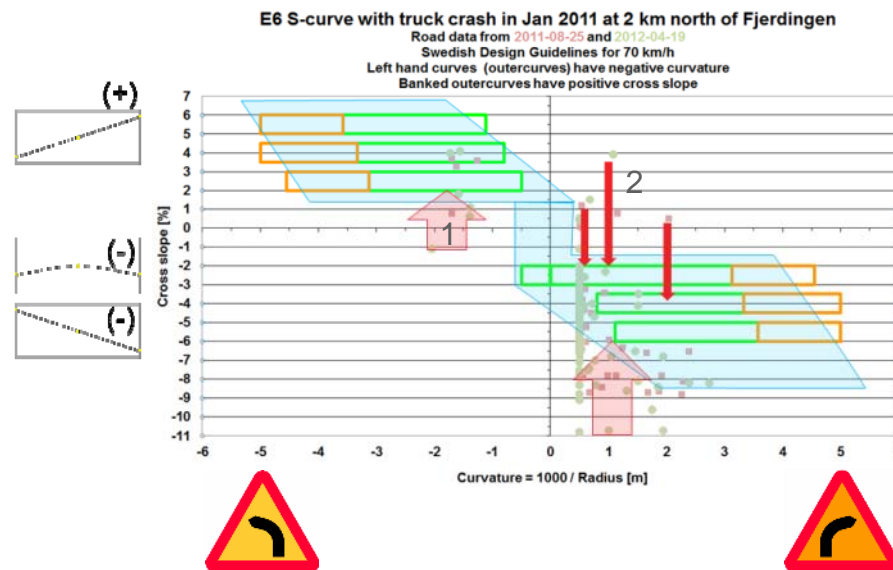
Position 2 i S-kurvan: Rekordfarligt med overhøyde i innerkurva!

Vägens felaktiga lutning trycker fordonet över till det mötande körfältet => => hög risk för mötesolycka.

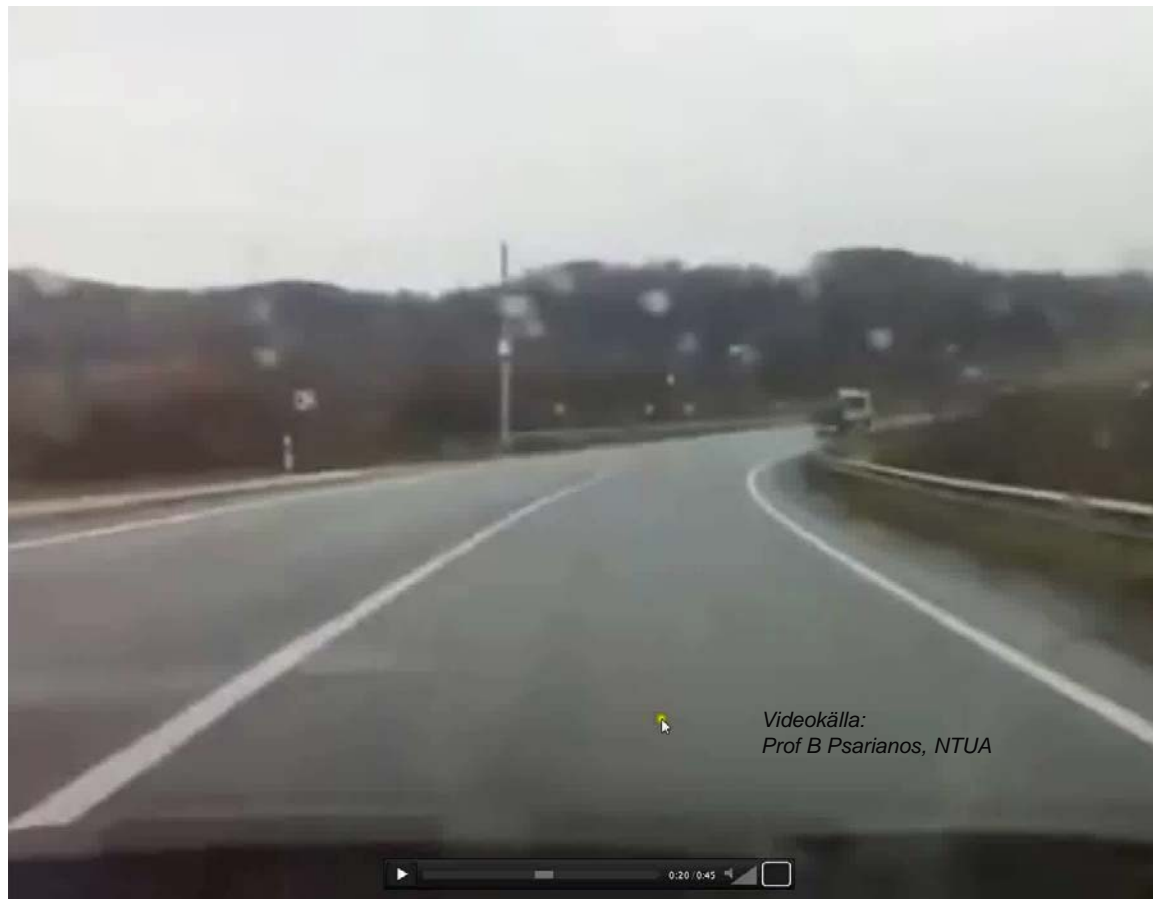
Halkolyckor vid in-/utgång av ytterkurvor

Mötande lastbil bromsar vid ingång av uppbankad ytterkurva.

Där är vattenfilmen oväntat tjock, pga att vägbanan är horisontell. Dvs resulterande fall är under gränsvärdet "Minst 2 %" i Håndbok 017.

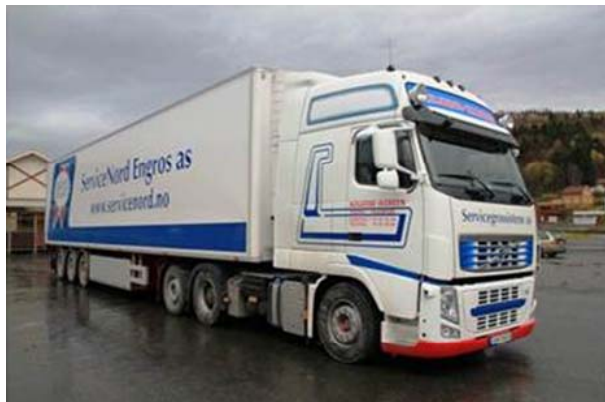
HKV-mätning genomfördes istället i en ny lastbil från Kulseng-Hansen.

Teststräcka: E6 Fauske – Trondheim, 636 km.

Medelhastighet: 65 km/tim.

Resultaten visar färdvibration jämförbar med
Insatsvärde $A(8) = 0.5 \text{ m/s}^2$ i 2002/44/EC.

Huvudproblemet är 1-3 Hz skumpande,
orsakat av 7 – 30 m långa vägojämnheter.

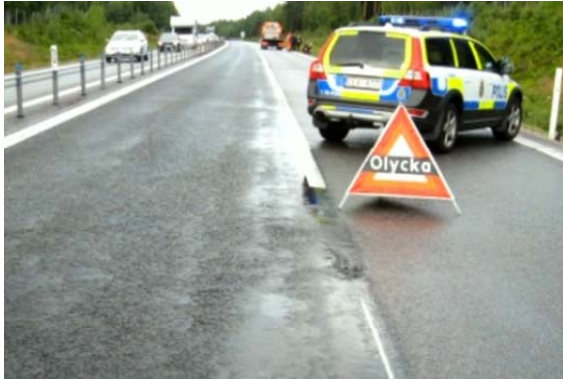
4 MC-olyckor pga hal skarv på E4

Asfaltskarv ges minst 2 dm bred försegling, vilken sandas av med 0-2 eller 0-4 mm stenmjöl för att skapa vägfriktion.

Risker: Sandning sker inte? Stenmjölet fastnar inte?

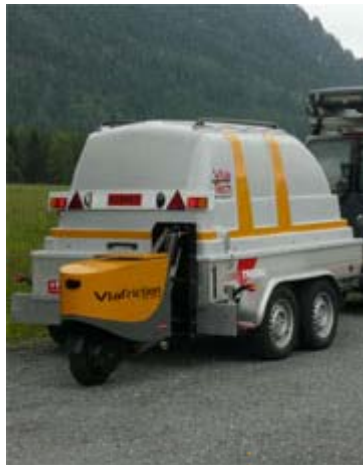
Mätning: Det 1 dm smala mät hjulet kan missa skarven och därmed mäta för hög friktion (mäter bredvid skarven).

Tolkning av friktionsdata från smal asfaltskarv:

- Lågt friktionsvärde visar risk, precis som för hjulspåren.
- Högt värde är inte bevis på god friktion på skarv. Videofilma mät hjulets läge relativt asfaltskarven!

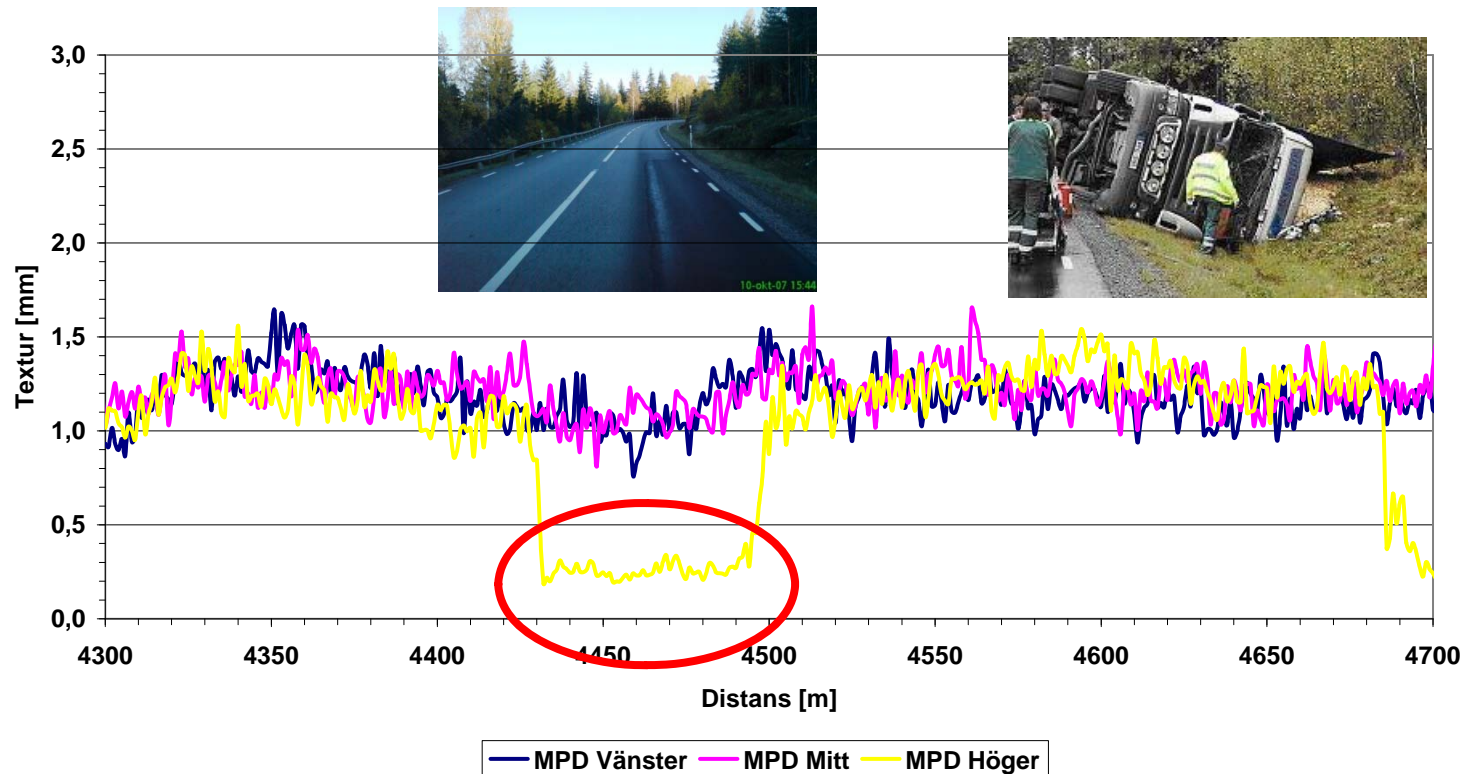
Dödens fläcktyfus ger "split friction"

Fläckvis lappning kan ge stor variation i textur och färg.
Detta kan orsaka friktionsskillnad mellan hö/vä hjul
=> livsfarlig "sladdkraft" vid hård (nöd-)bromsning.
Ex soltinande tunn is på ny/svart lapp & på gammal/grå asfalt.
Slät/blank lapp på Rv 61 orsakade 5 olyckor på 2 veckor!
